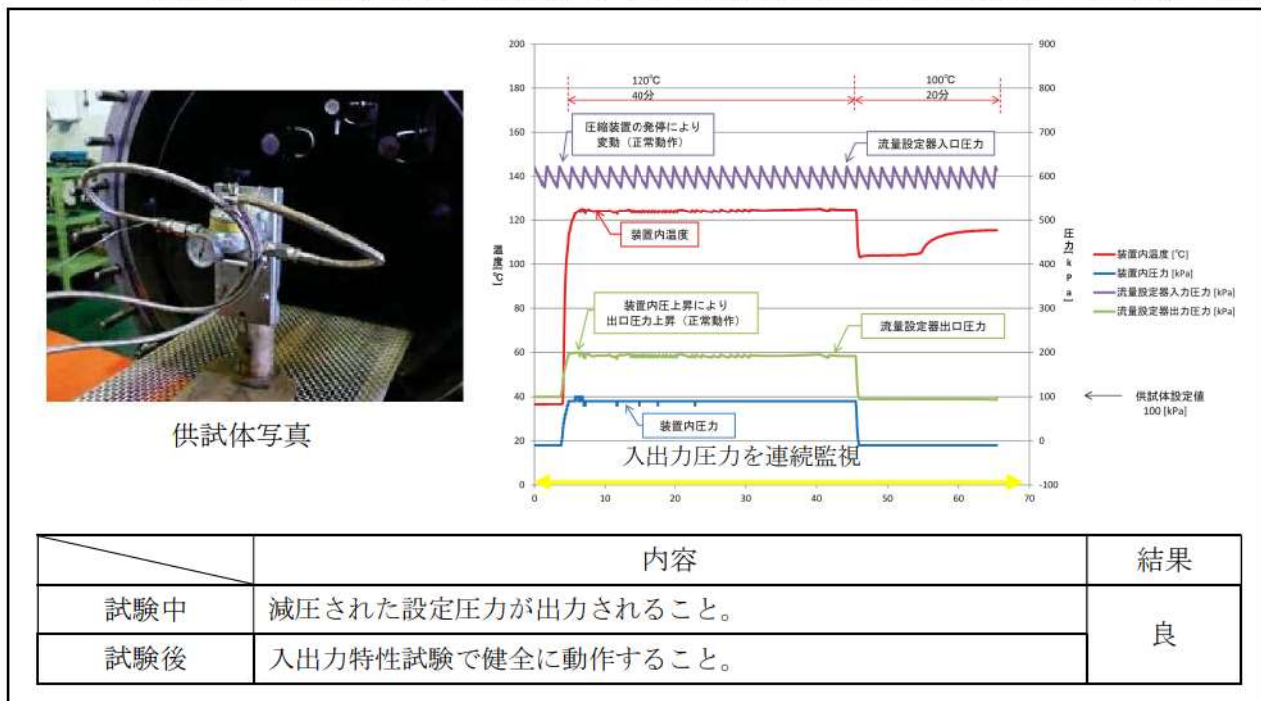
図 11 耐蒸気性能試験結果（流量設定器）

流量設定器を 120°Cの蒸気環境（120°C40 分+100°C20 分）に晒す。

試験中，一定圧力を入力した状態で，減圧された設定圧力が出力されることを確認する。

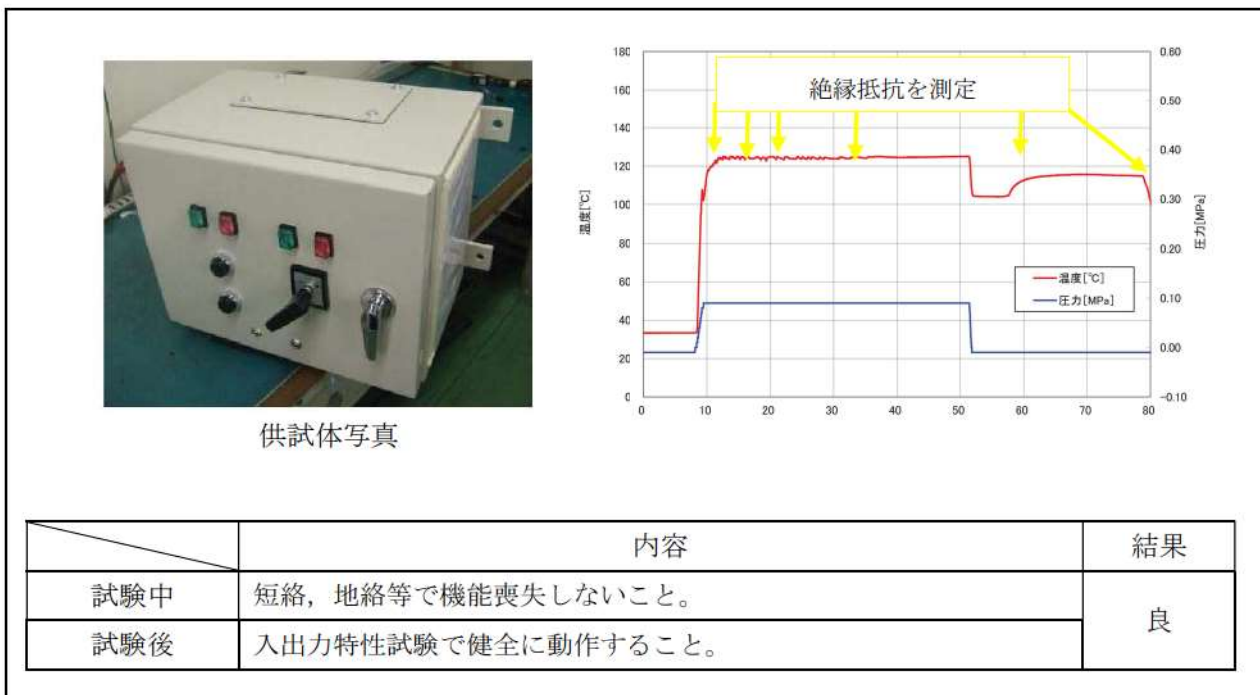
図 13 耐蒸気性能試験結果（現場盤）

現場盤（操作スイッチ，操作ボタン，表示灯，端子台，盤内配線を含む）を 120℃の蒸気環境（120℃40分+100℃20分）に晒す。

通電した状態で試験を実施し，試験中に短絡，地絡等で機能喪失しないことを確認する。
 なお，試験後は問題なくスイッチ操作を行えた。

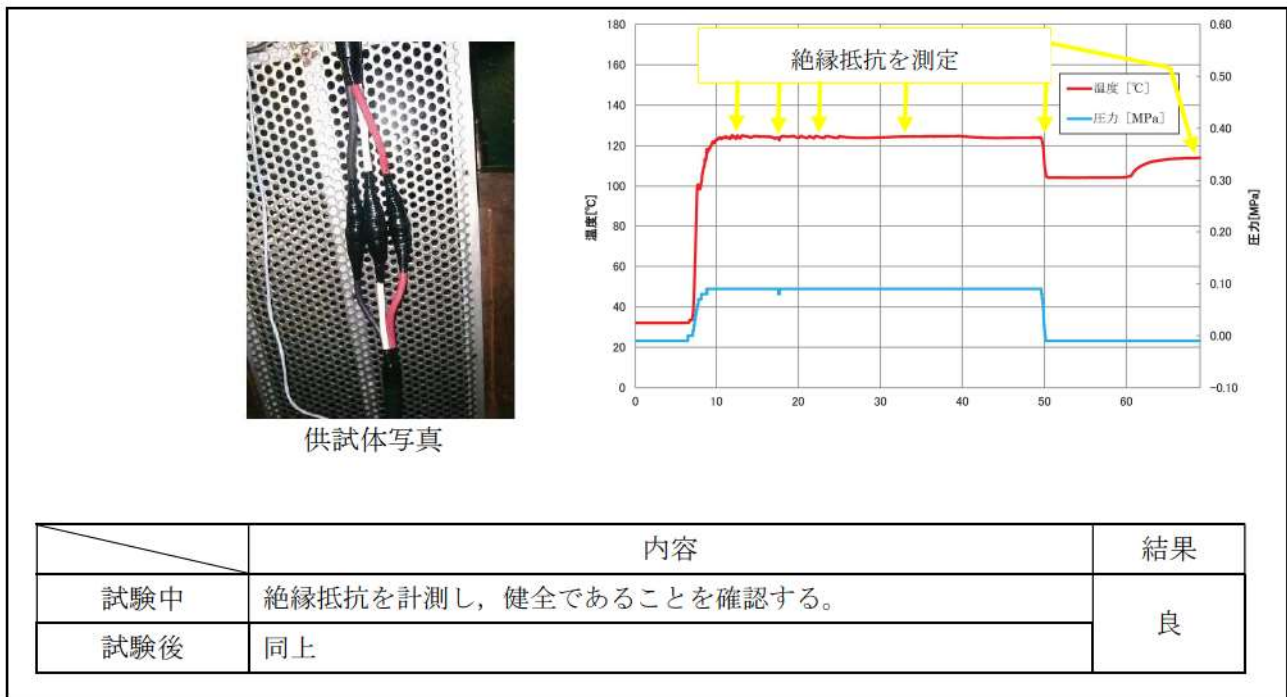
図 15 耐蒸気性能試験結果（低圧ケーブル接続部）

低圧ケーブル（接続部）を 120℃の蒸気環境（120℃40分+100℃20分）に晒す。

試験中、絶縁抵抗を測定し、短絡、地絡等がなく正常に通電できることを確認する。

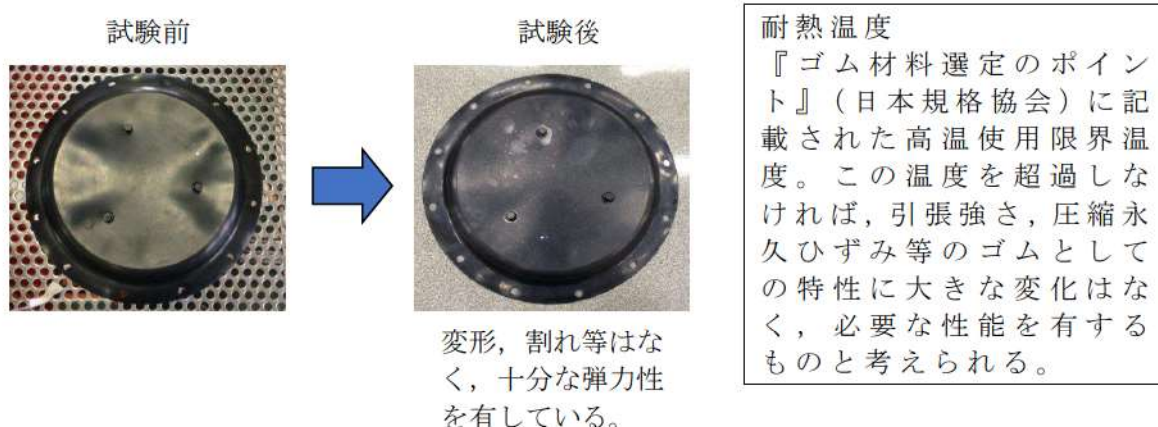
図2 試験前後のダイヤフラムの状態

空気作動弁のダイヤフラムについては試験中（蒸気曝露中）に健全性を確認できず、試験後確認としたため、故障モード（変形、破損、硬化、軟化等）ごとに試験中に健全性確認をできなかったことへの影響を整理し、構成材料の物性等から蒸気環境下においても健全性に問題のないことを確認した。
