高浜発電所 4号炉審査資料	
資料番号	KTN4-PLM40-コンクリート 改 2
提出年月日	令和5年9月15日

高浜発電所 4号炉 劣化状況評価
(コンクリート構造物および鉄骨構造物)

補足説明資料

令和5年9月15日
関西電力株式会社

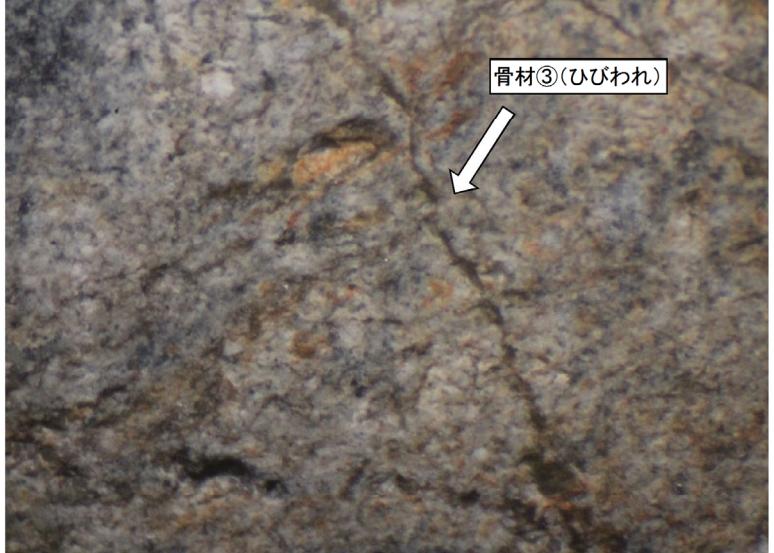
図 6-2 特別点検結果の例 (原子炉格納施設等 内部コンクリート) (2/2)

骨材③(ひびわれ)			
構成岩種				
特記事項				
	反応状況			
	I	II	III	IV
骨材の反応リム	セメントペーストへのゲルの滲み	骨材のひび割れ、ゲル充填	セメントペーストのひび割れ、ゲル充填	セメントペースト気泡へのゲル充填
アルカリ骨材反応の発生状況				
判 定	コメント	<凡例> 1. 反応性なし 2. 反応性あり		
		<凡例> ◎ : 顕著 ○ : あり △ : 軽微 - : なし
