第4図-9 基準津波（波源C，防波堤損傷なし）の水位変動・流向ベクトル(9/54)

第5図-1 基準津波（波源D，防波堤損傷なし）の水位変動・流向ベクトル(1/53)

第6図-1 基準津波（波源D，北及び南防波堤損傷）の水位変動・流向ベクトル(1/53)

第7図-1 基準津波（波源D，南防波堤損傷）の水位変動・流向ベクトル(1/53)

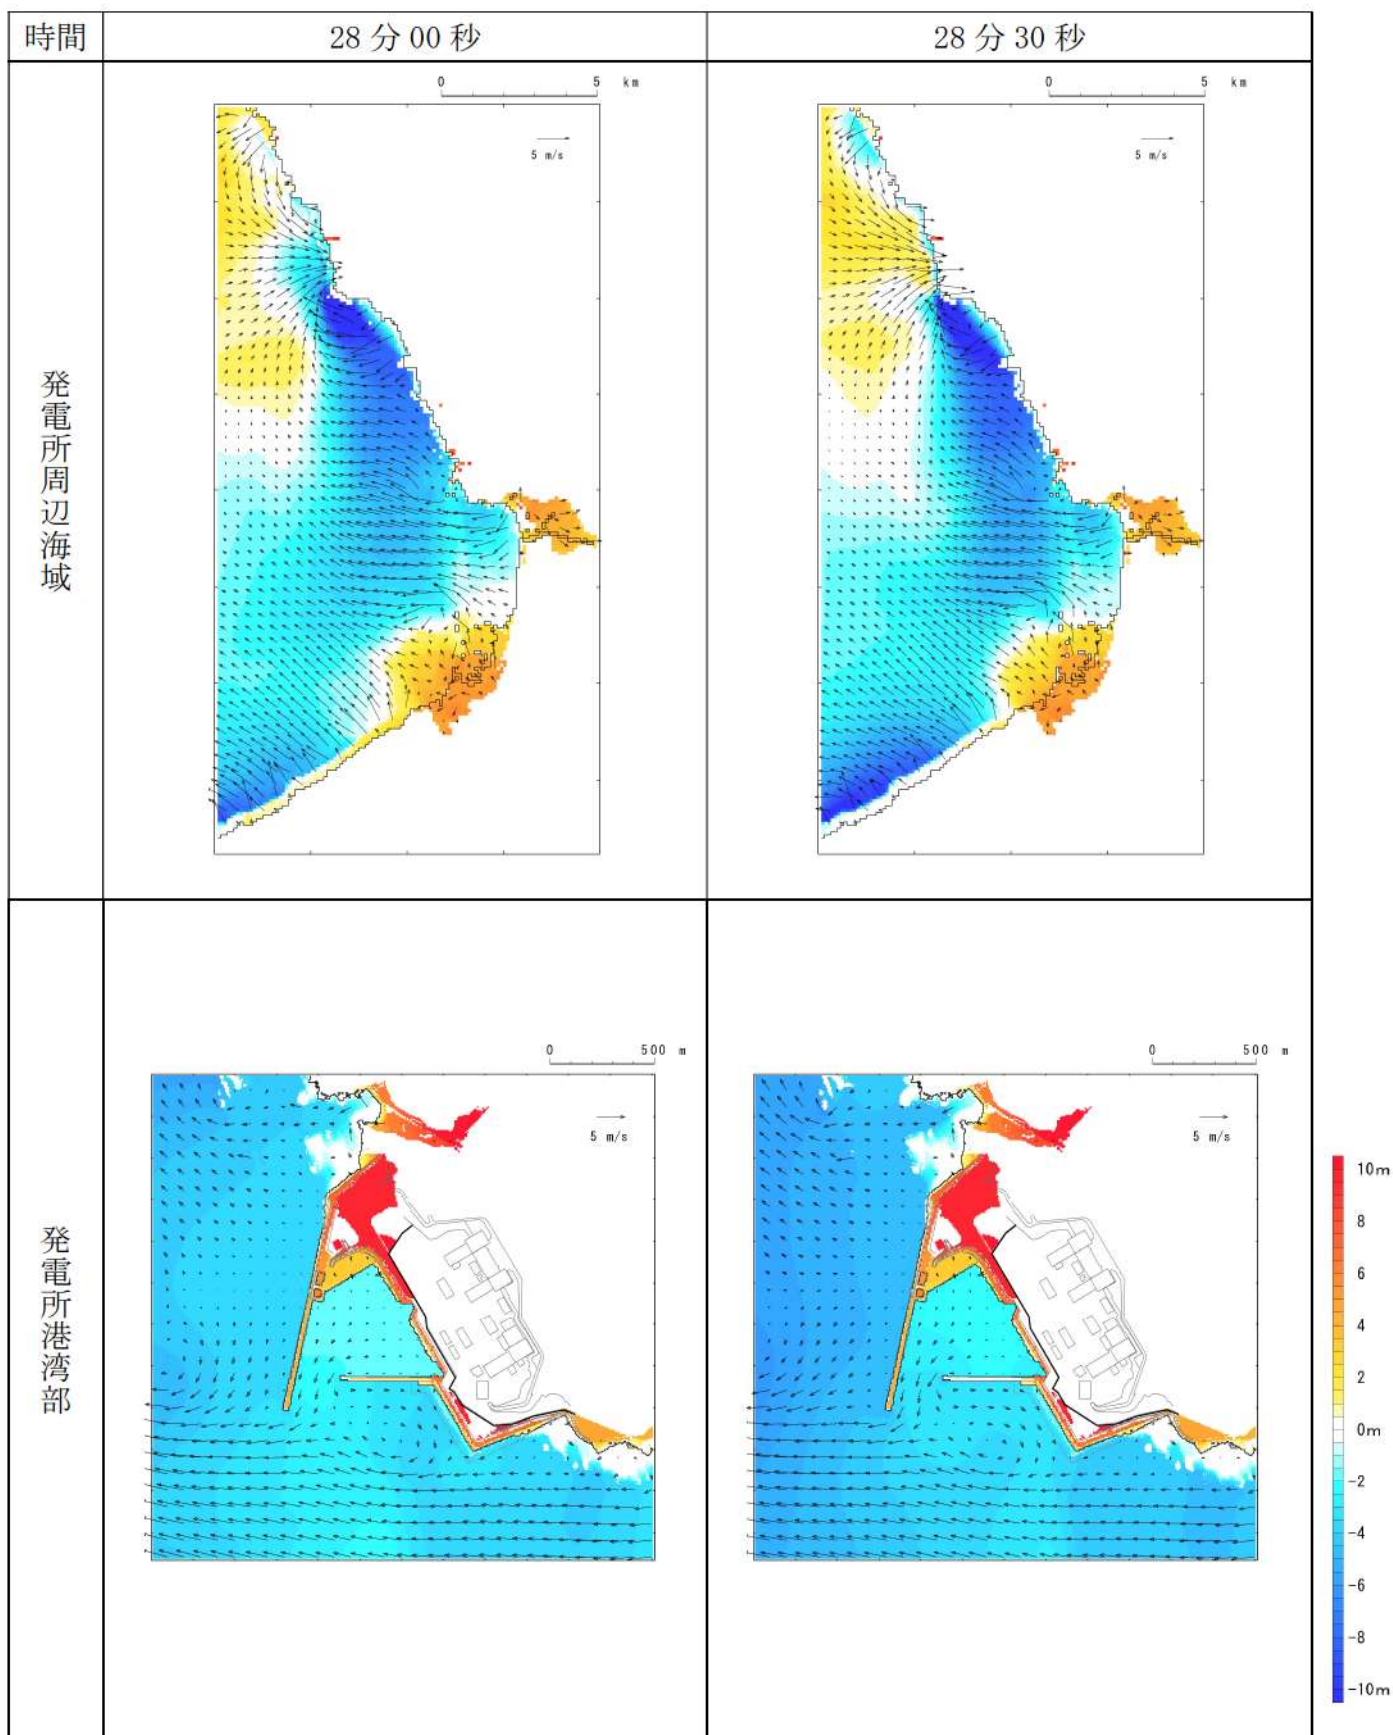
第4図-21 基準津波（波源C，防波堤損傷なし）の水位変動・流向ベクトル(21/54)

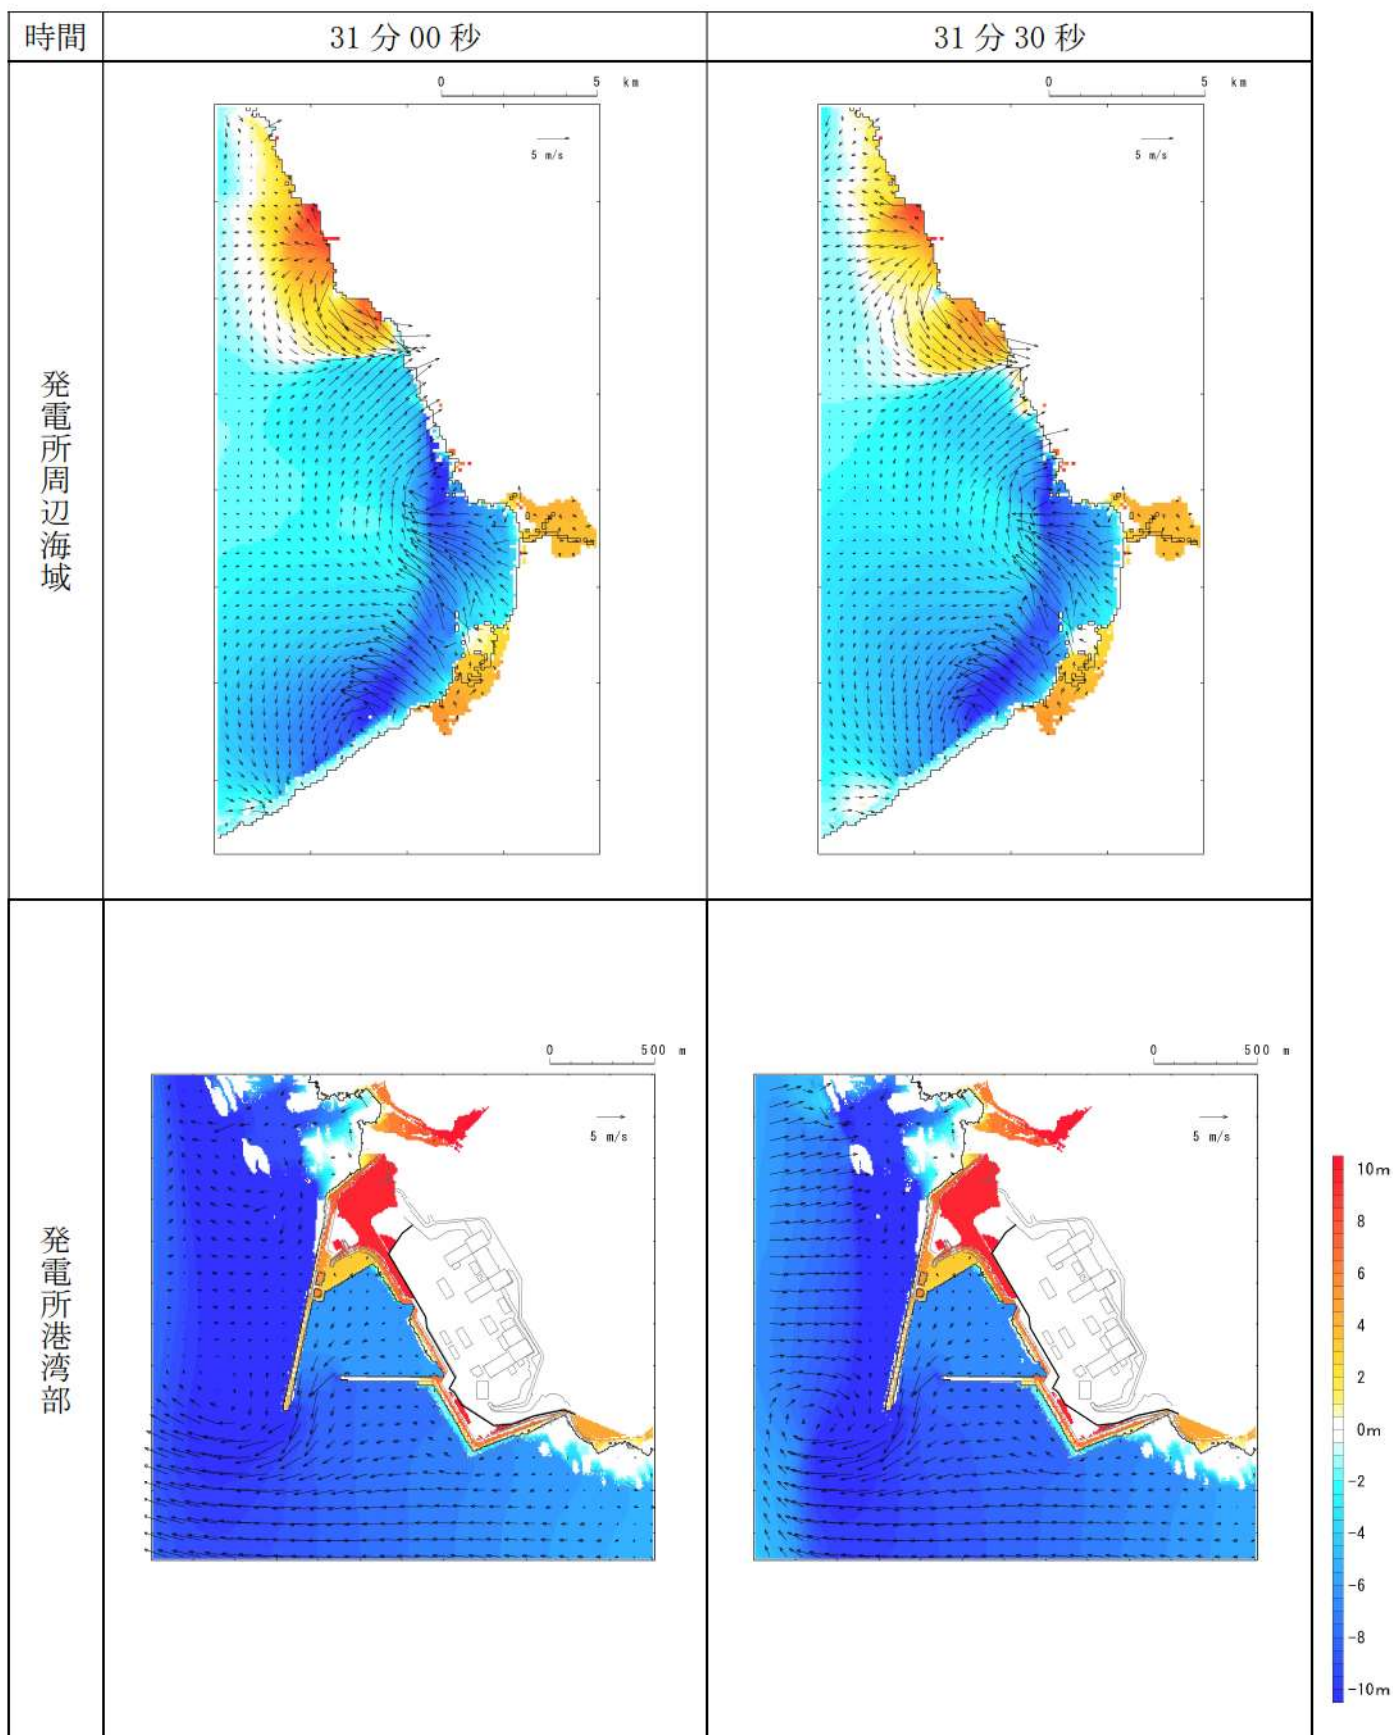
第4図-24 基準津波（波源C，防波堤損傷なし）の水位変動・流向ベクトル(24/54)

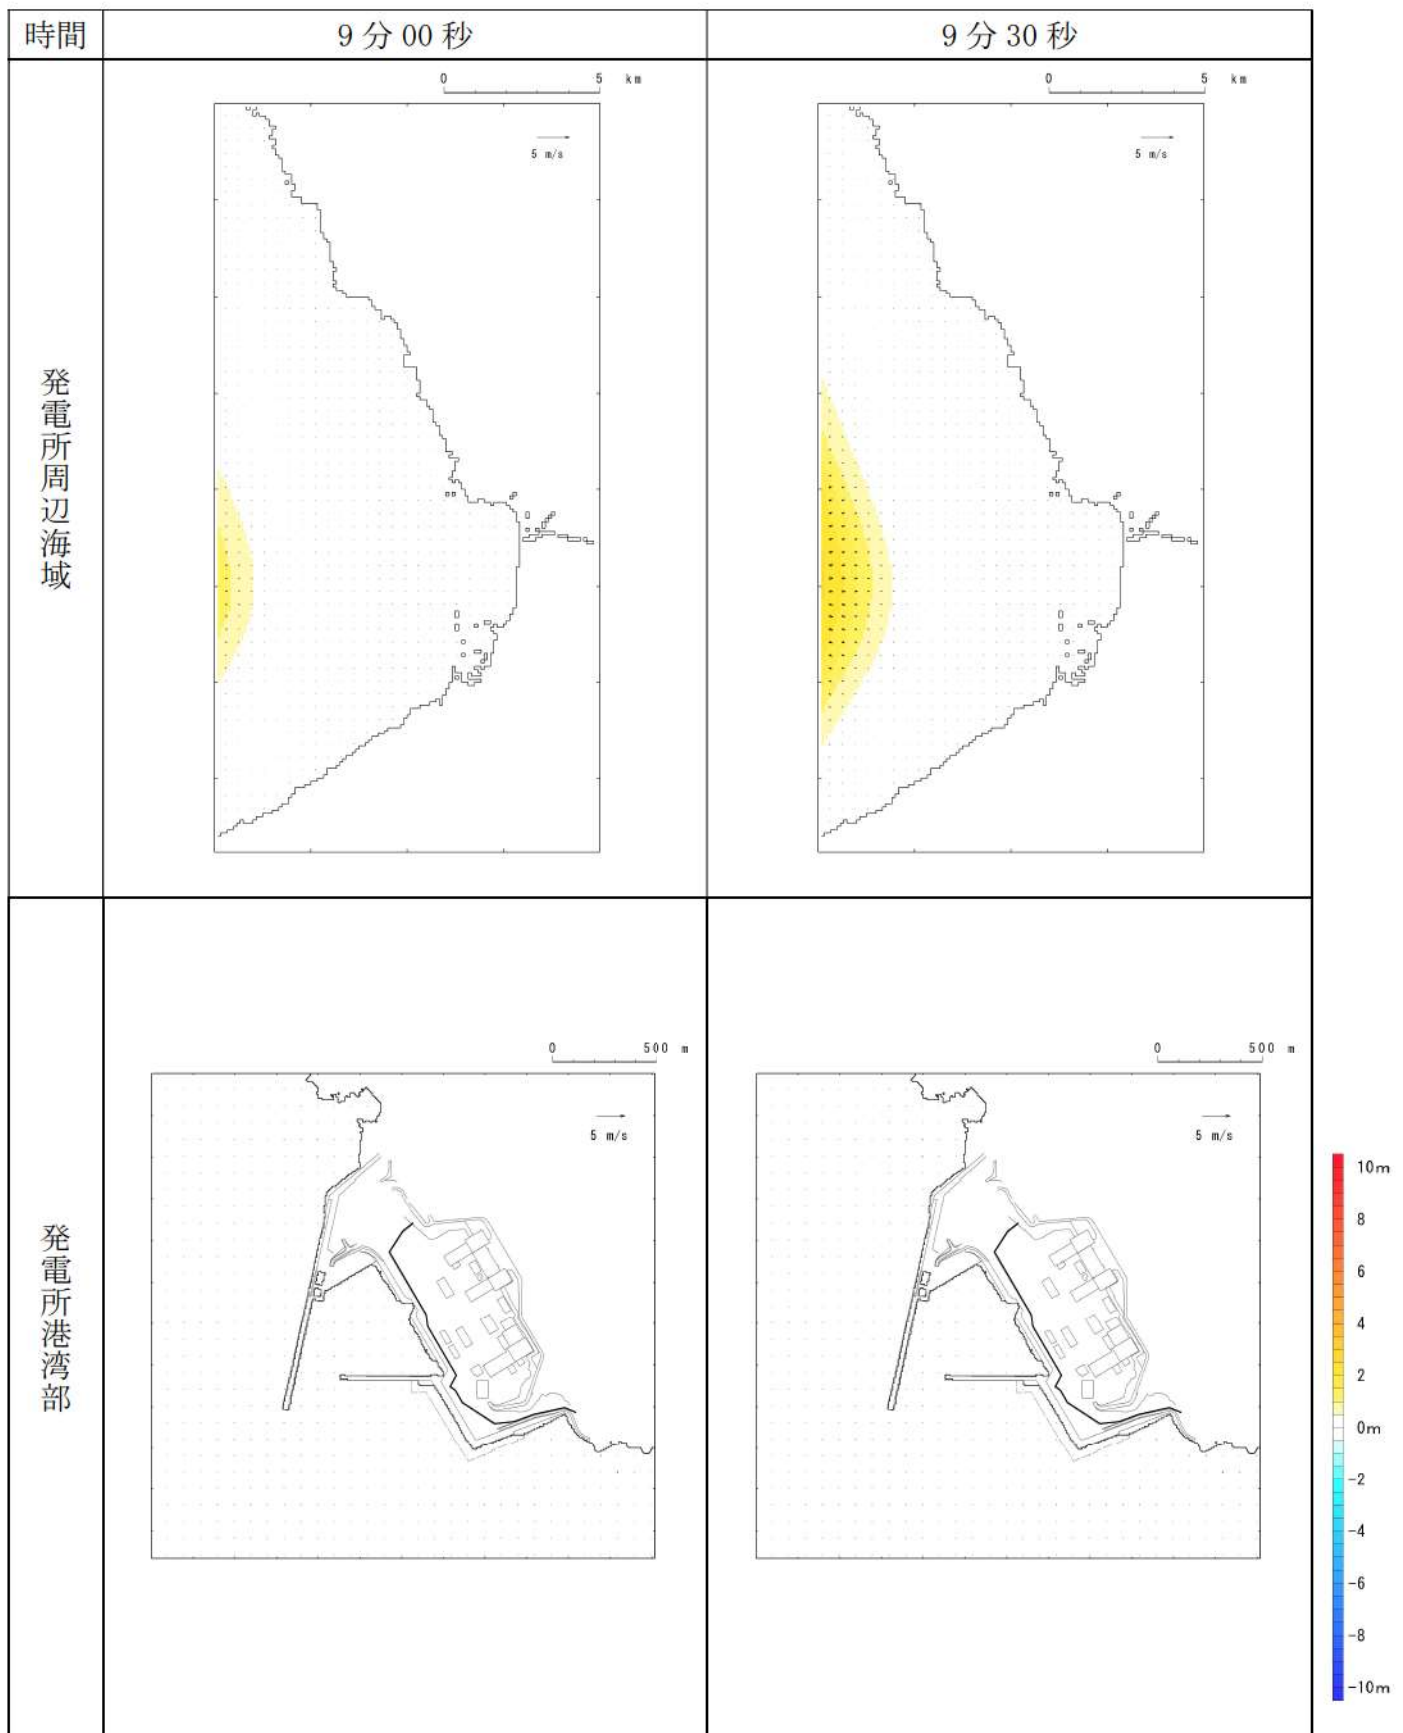
第5図-2 基準津波（波源D，防波堤損傷なし）の水位変動・流向ベクトル(2/53)

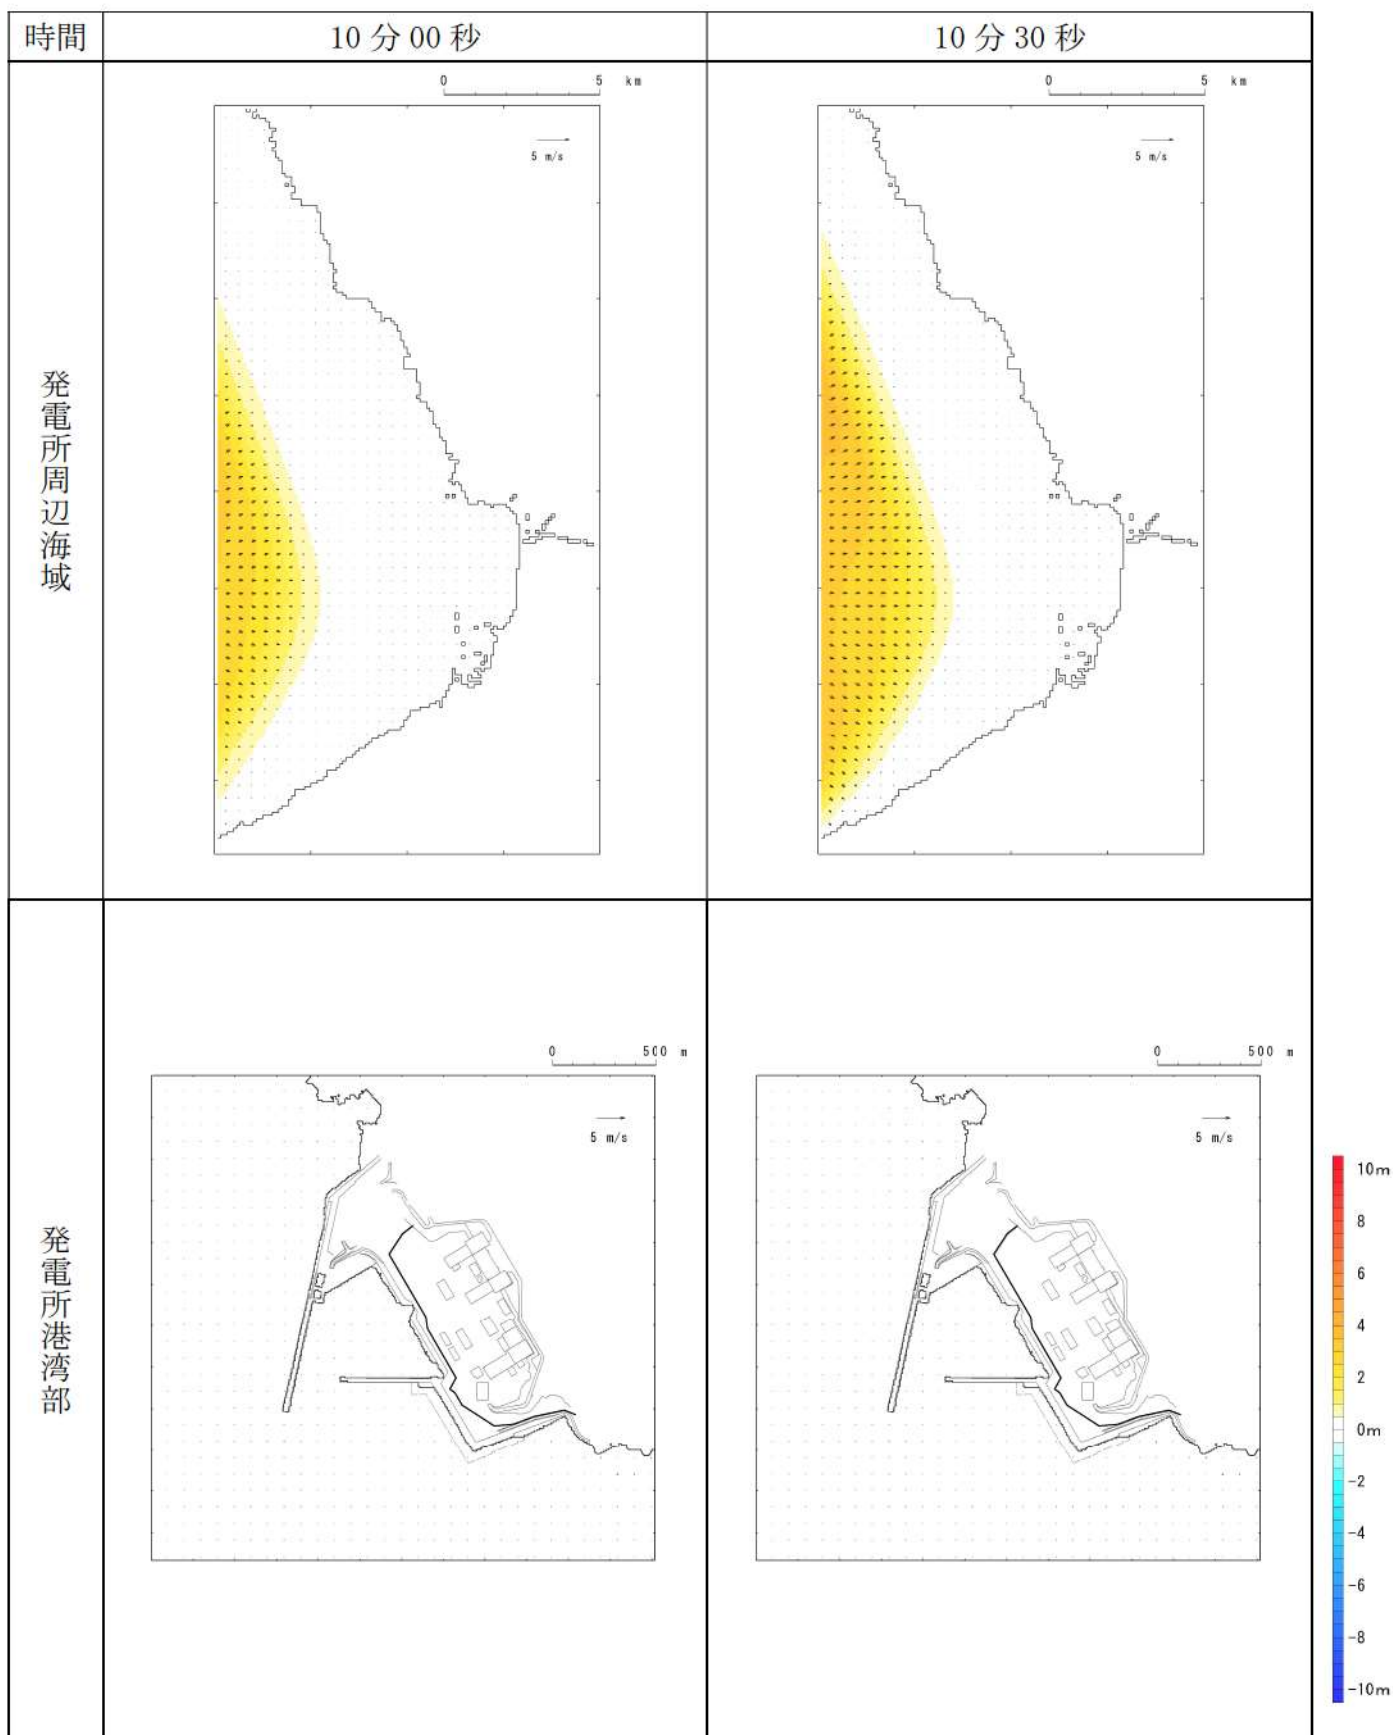
第5図-3 基準津波（波源D，防波堤損傷なし）の水位変動・流向ベクトル(3/53)

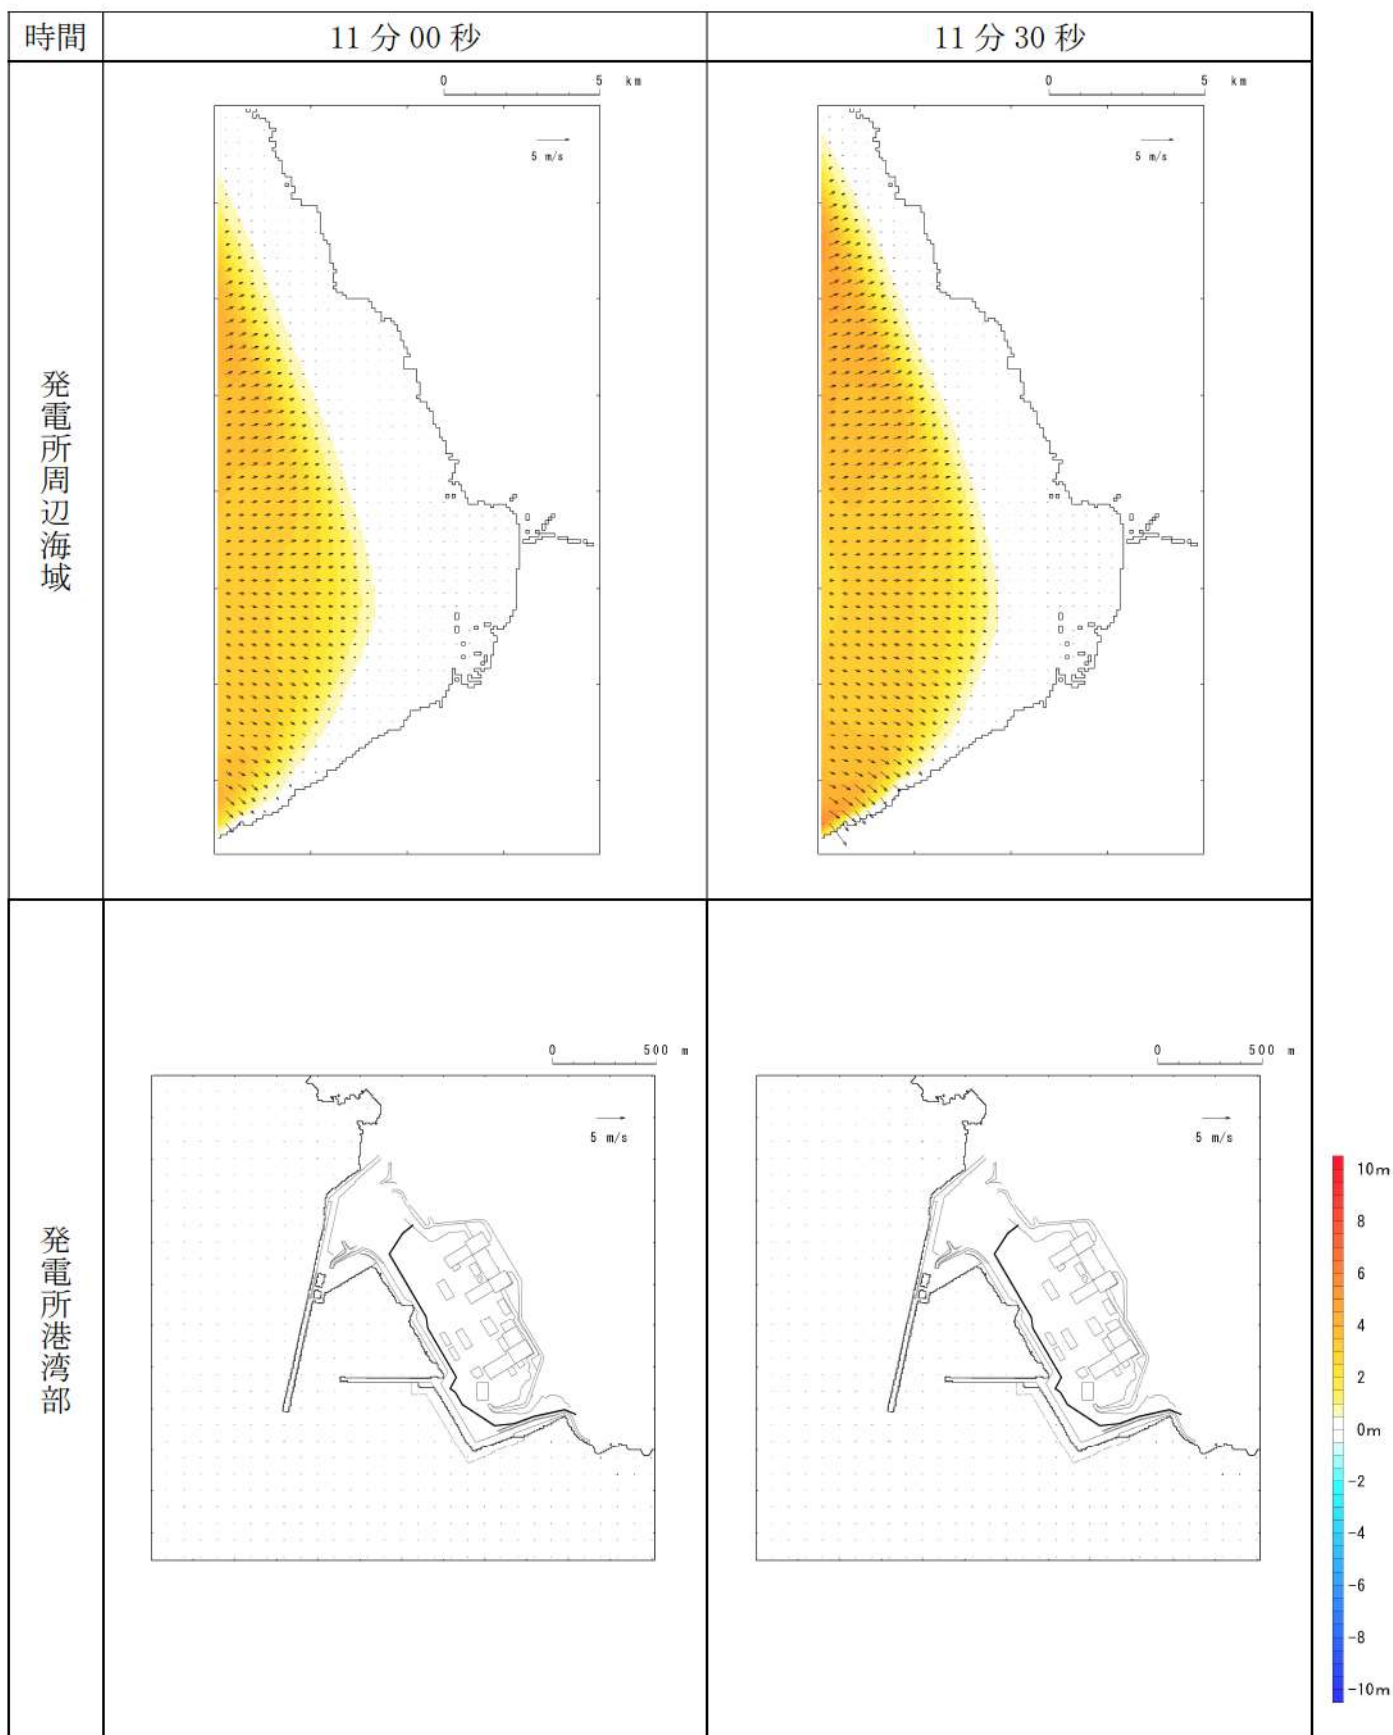
第5図-4 基準津波（波源D，防波堤損傷なし）の水位変動・流向ベクトル(4/53)

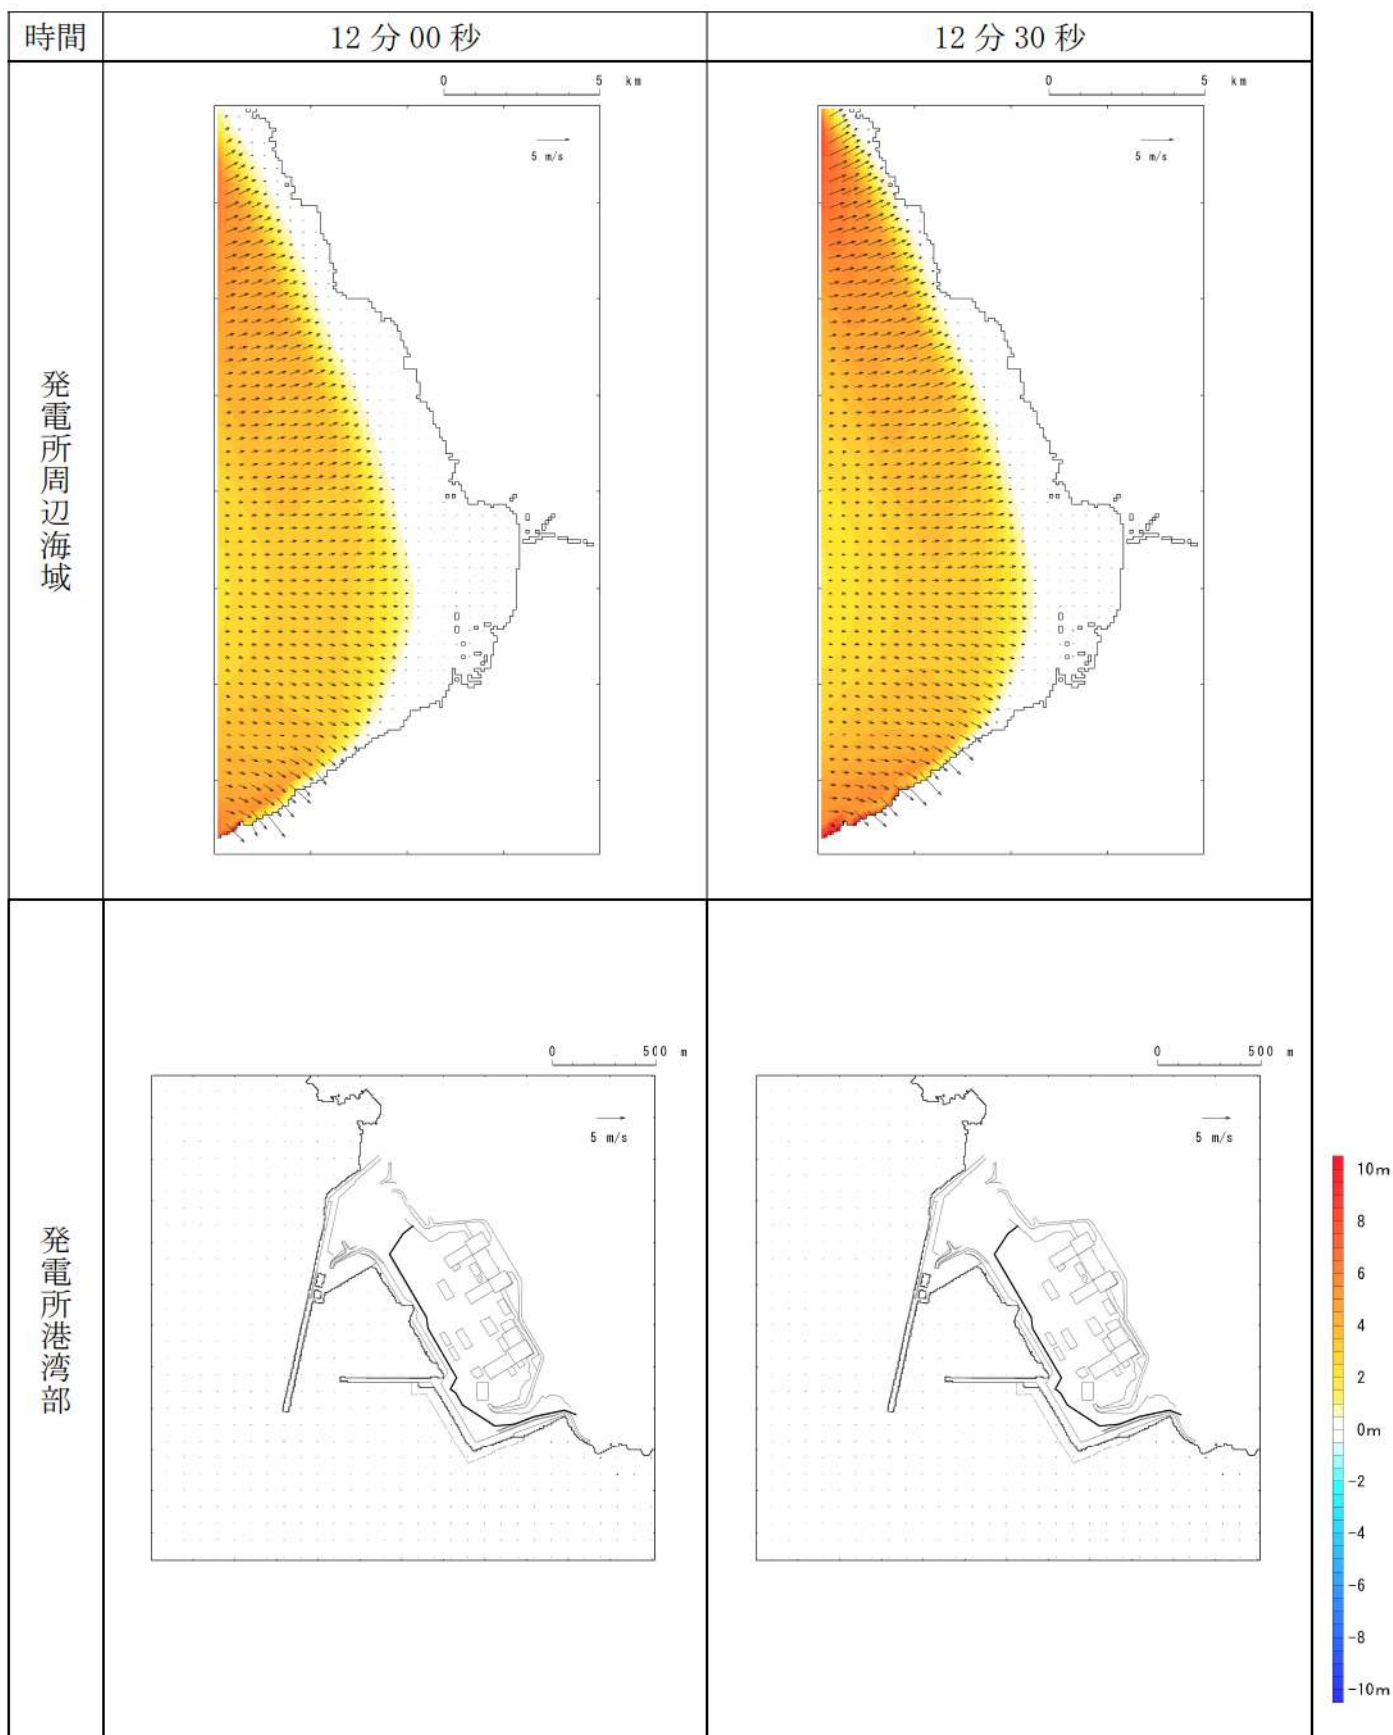
第5図-5 基準津波（波源D，防波堤損傷なし）の水位変動・流向ベクトル(5/53)

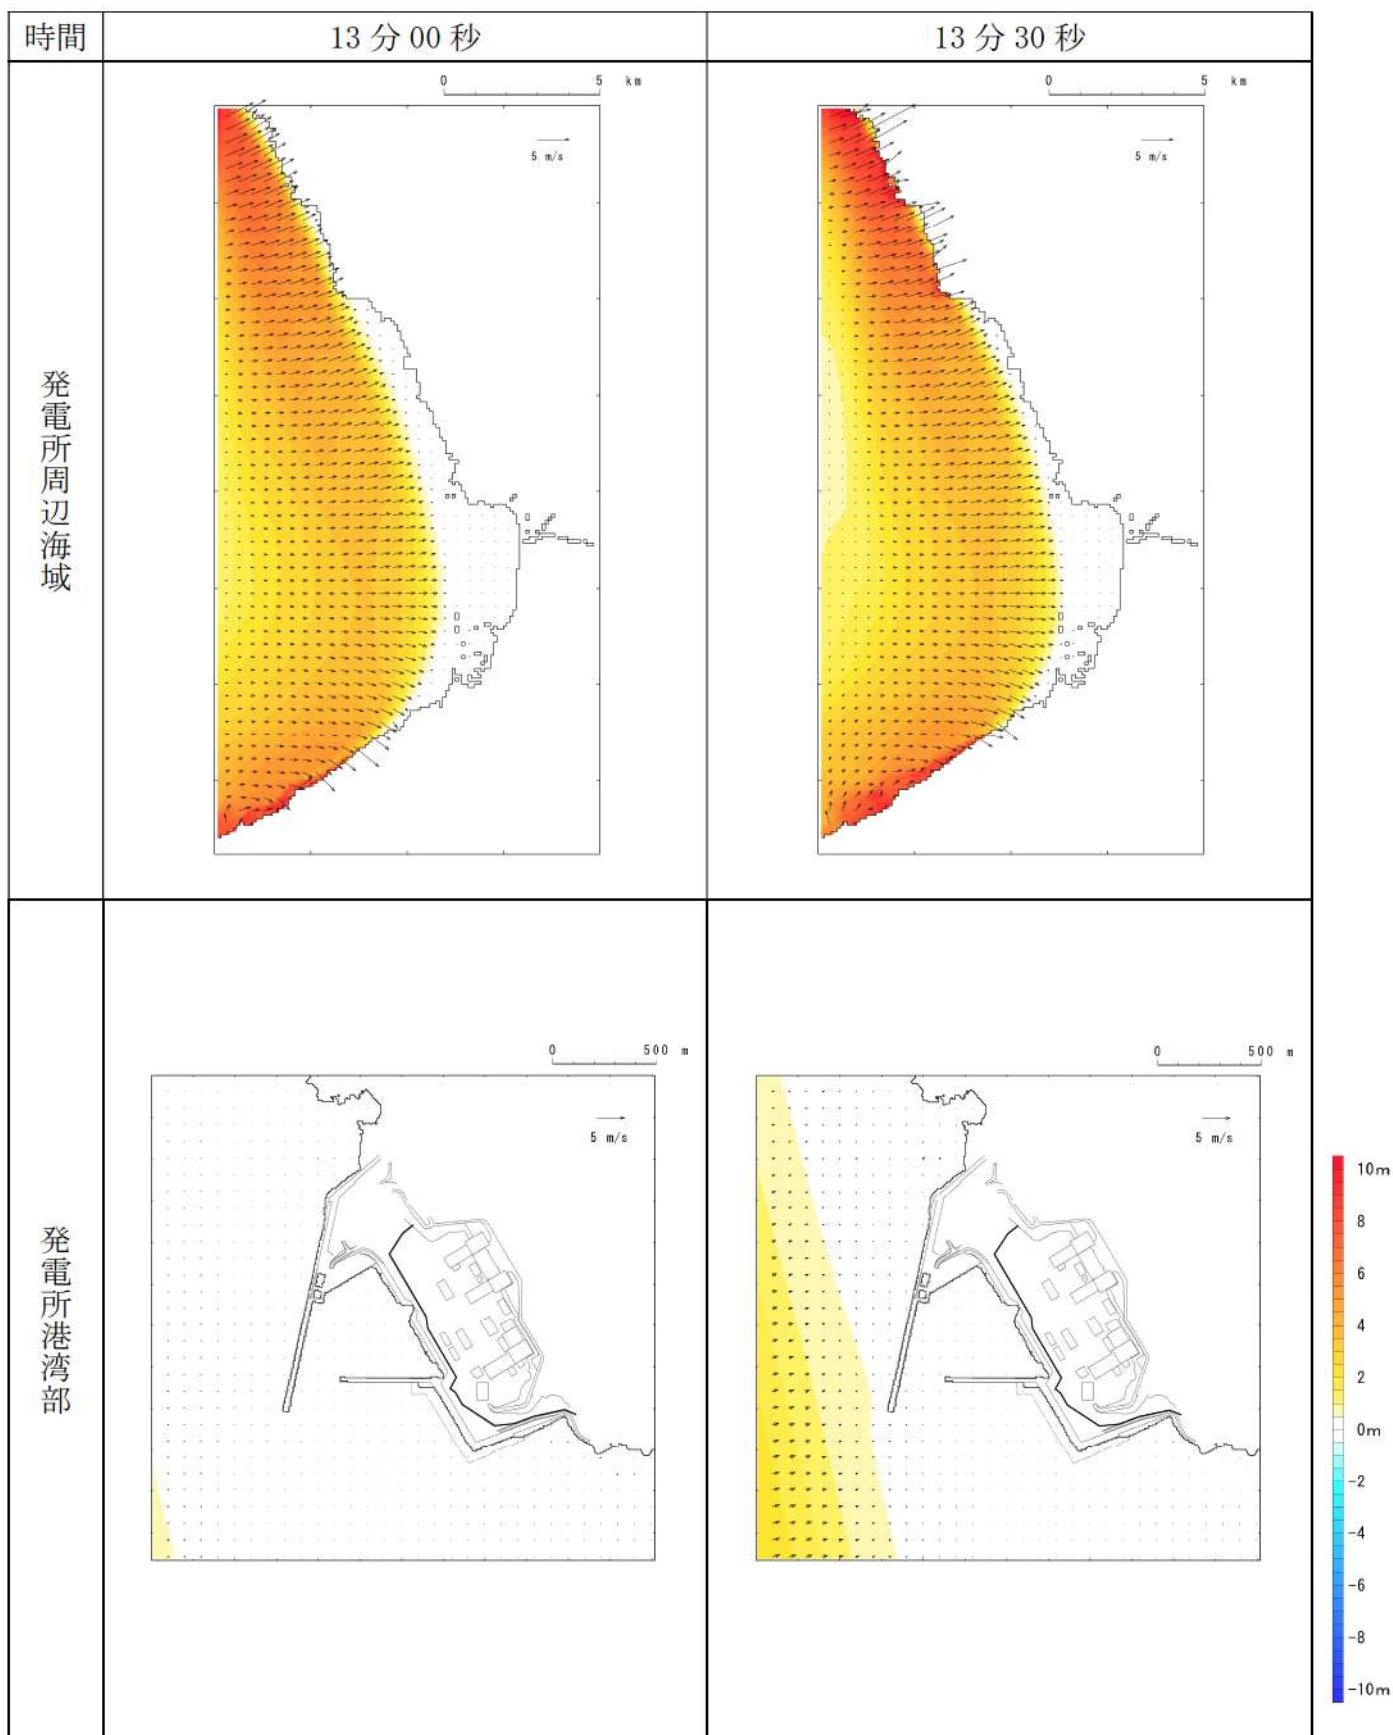
第5図-6 基準津波（波源D，防波堤損傷なし）の水位変動・流向ベクトル(6/53)

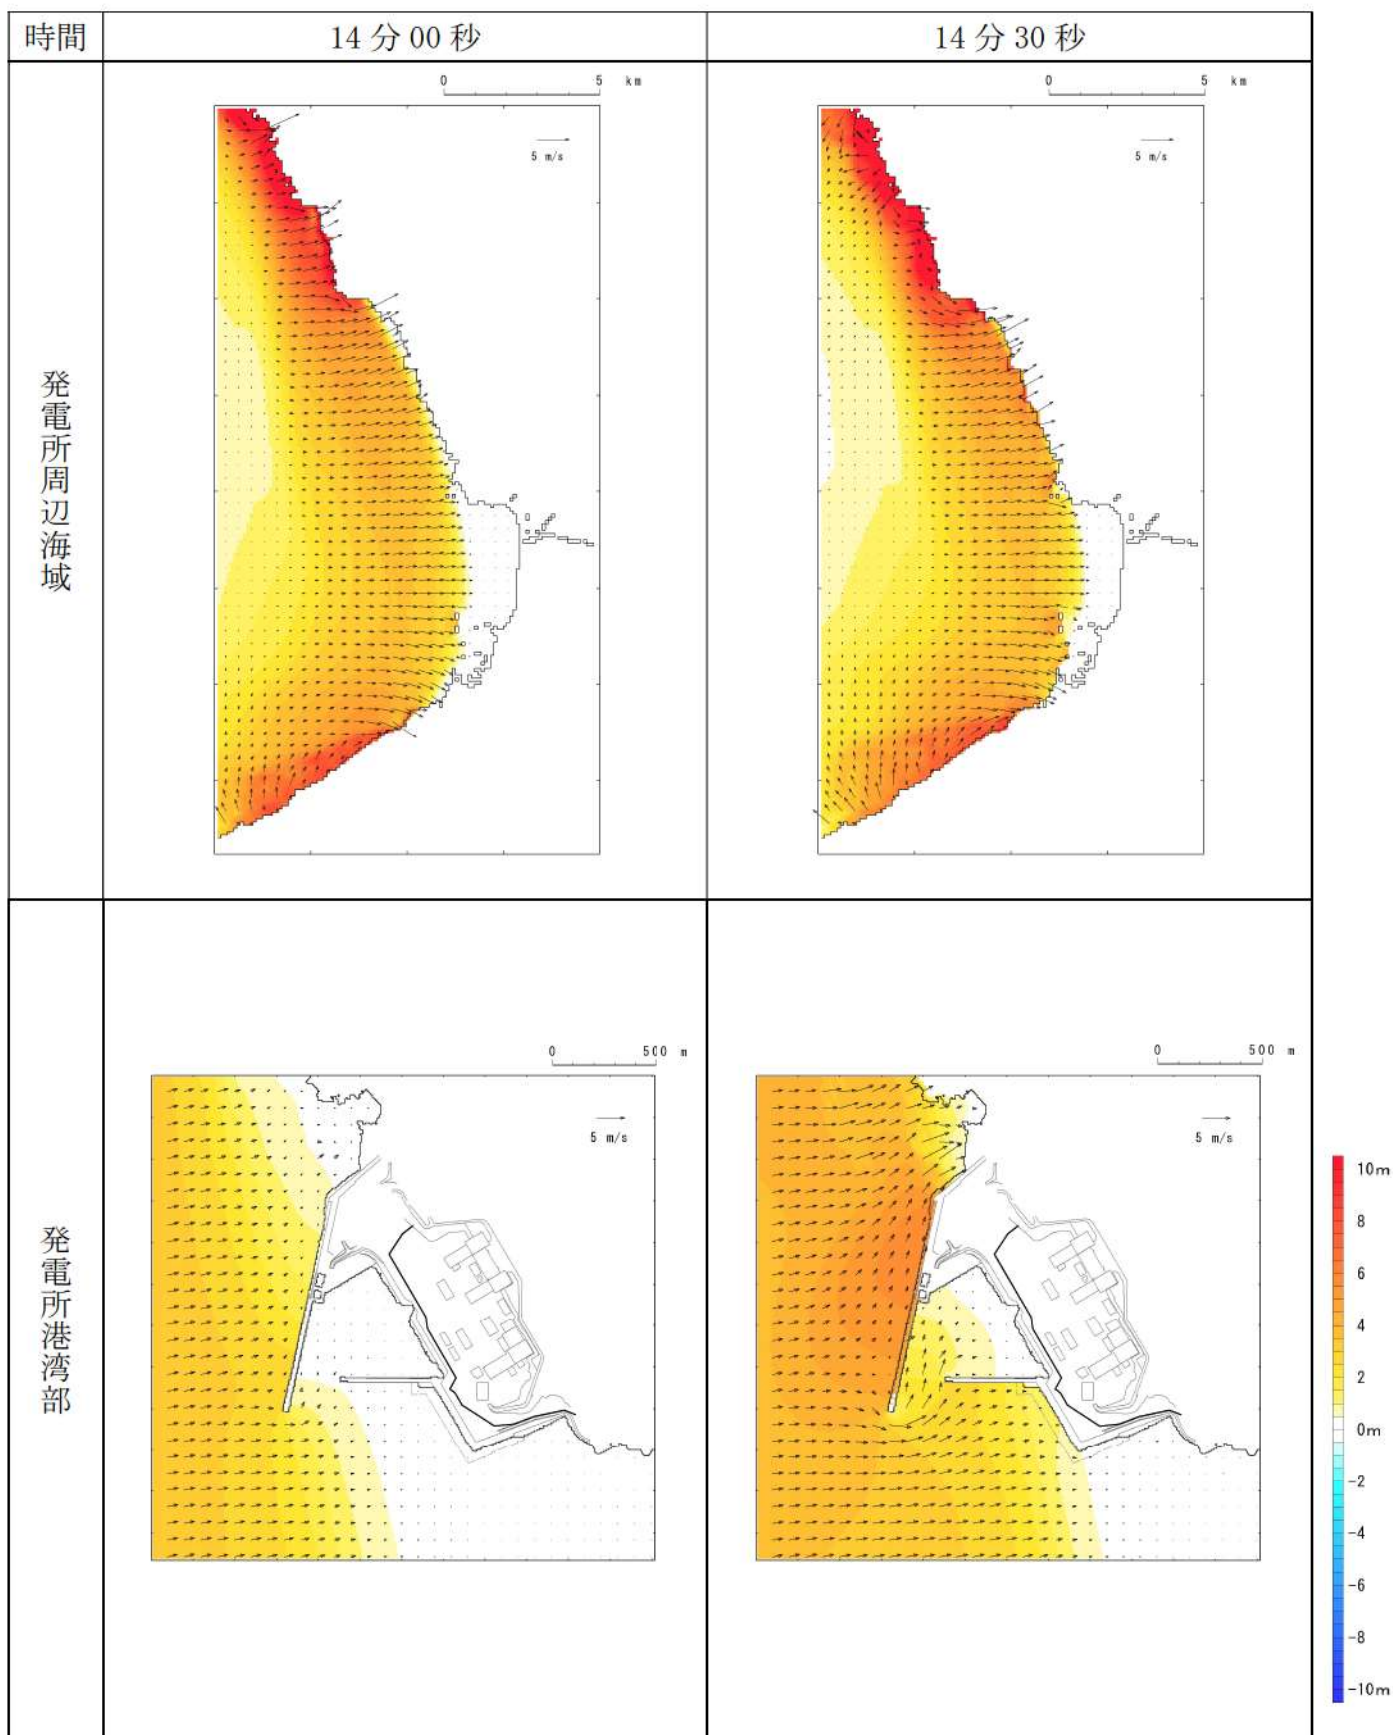
第5図-7 基準津波（波源D，防波堤損傷なし）の水位変動・流向ベクトル(7/53)

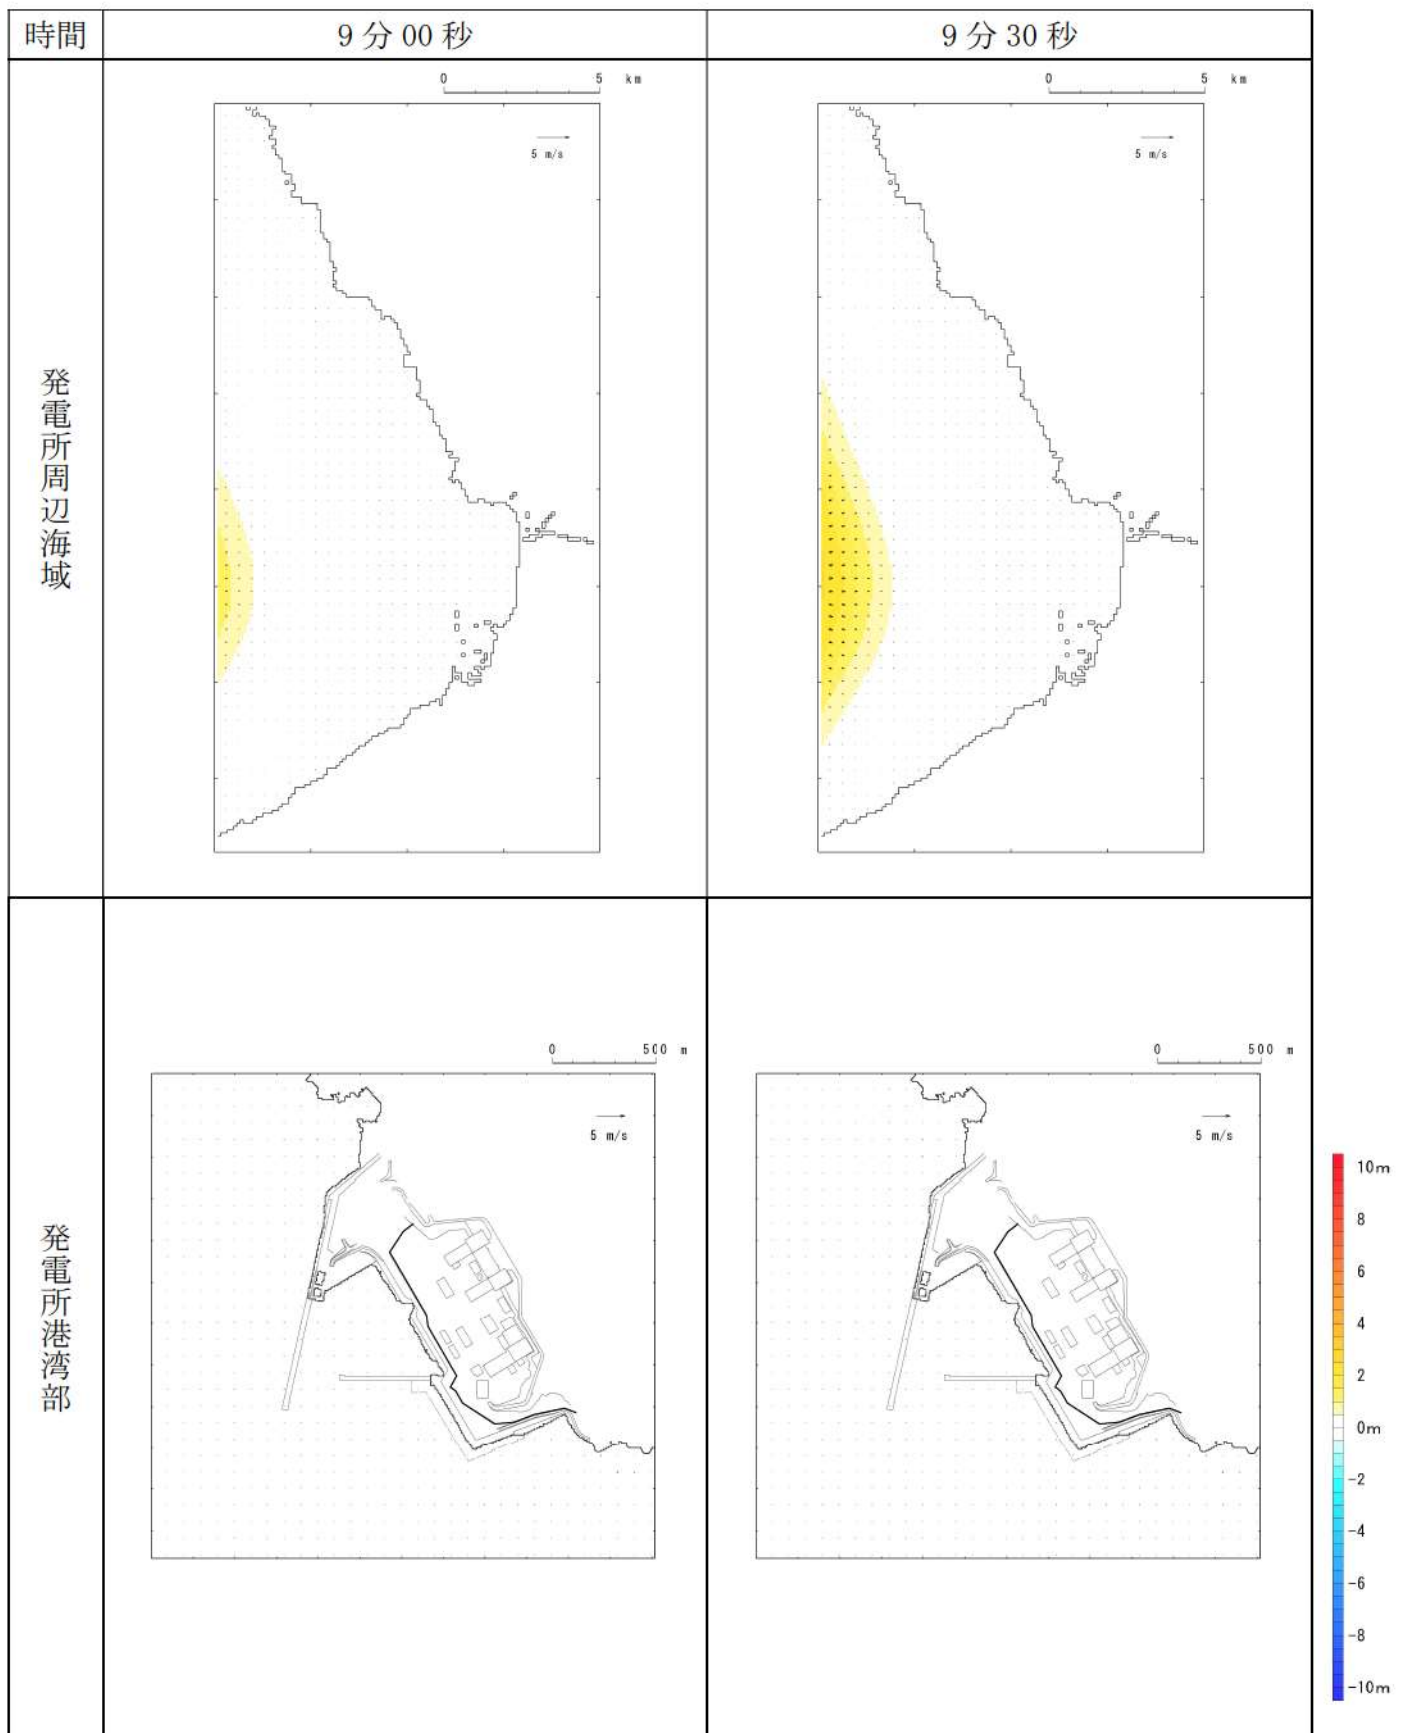
第6図-2 基準津波（波源D，北及び南防波堤損傷）の水位変動・流向ベクトル(2/53)
