第4図-9 基準津波（波源C，防波堤損傷なし）の水位変動・流向ベクトル(9/54)

第5図-1 基準津波（波源D，防波堤損傷なし）の水位変動・流向ベクトル(1/53)

第6図-1 基準津波（波源D，北及び南防波堤損傷）の水位変動・流向ベクトル(1/53)

第7図-1 基準津波（波源D，南防波堤損傷）の水位変動・流向ベクトル(1/53)

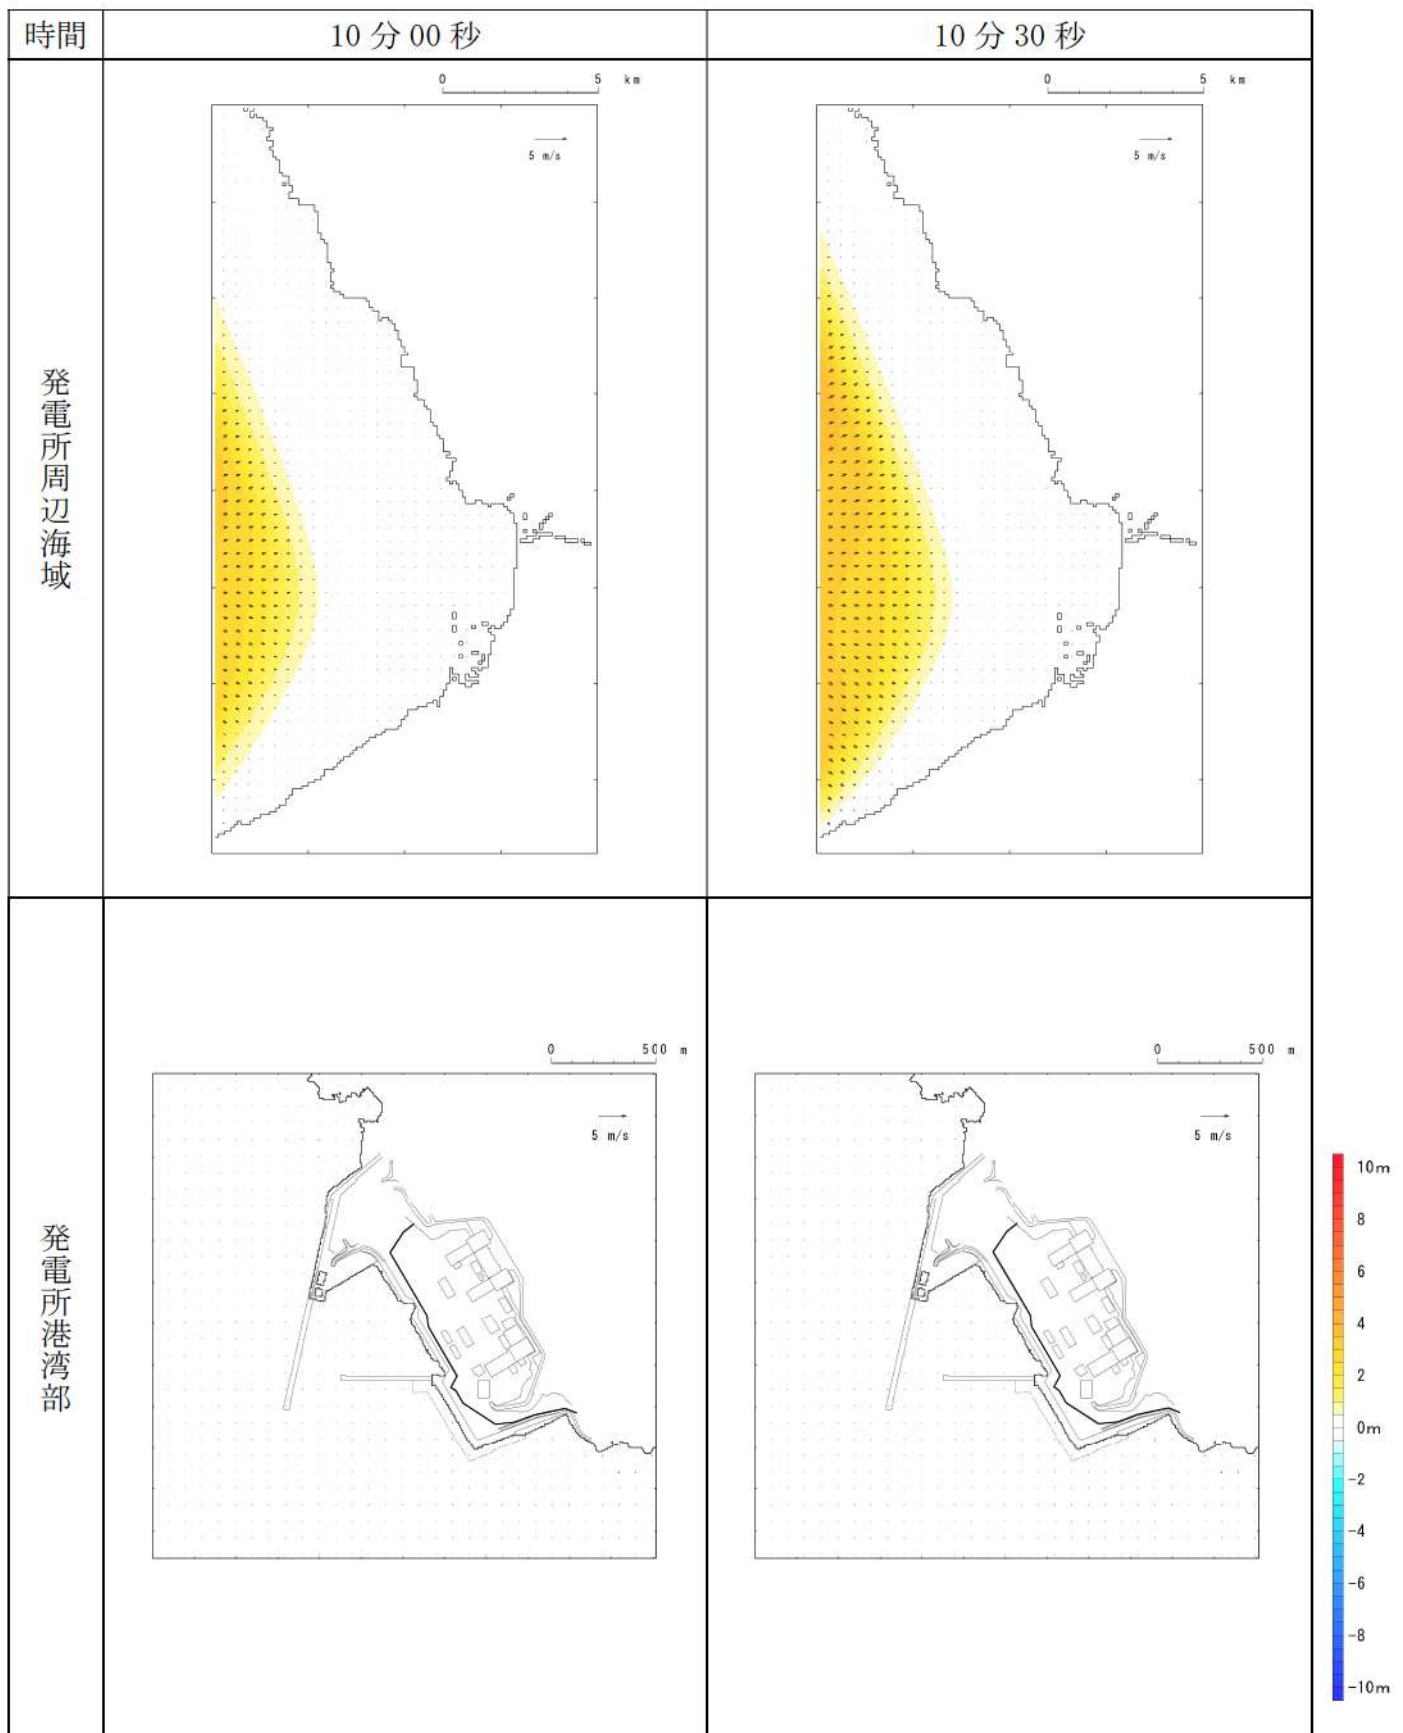
第6図-3 基準津波（波源D，北及び南防波堤損傷）の水位変動・流向ベクトル(3/53)

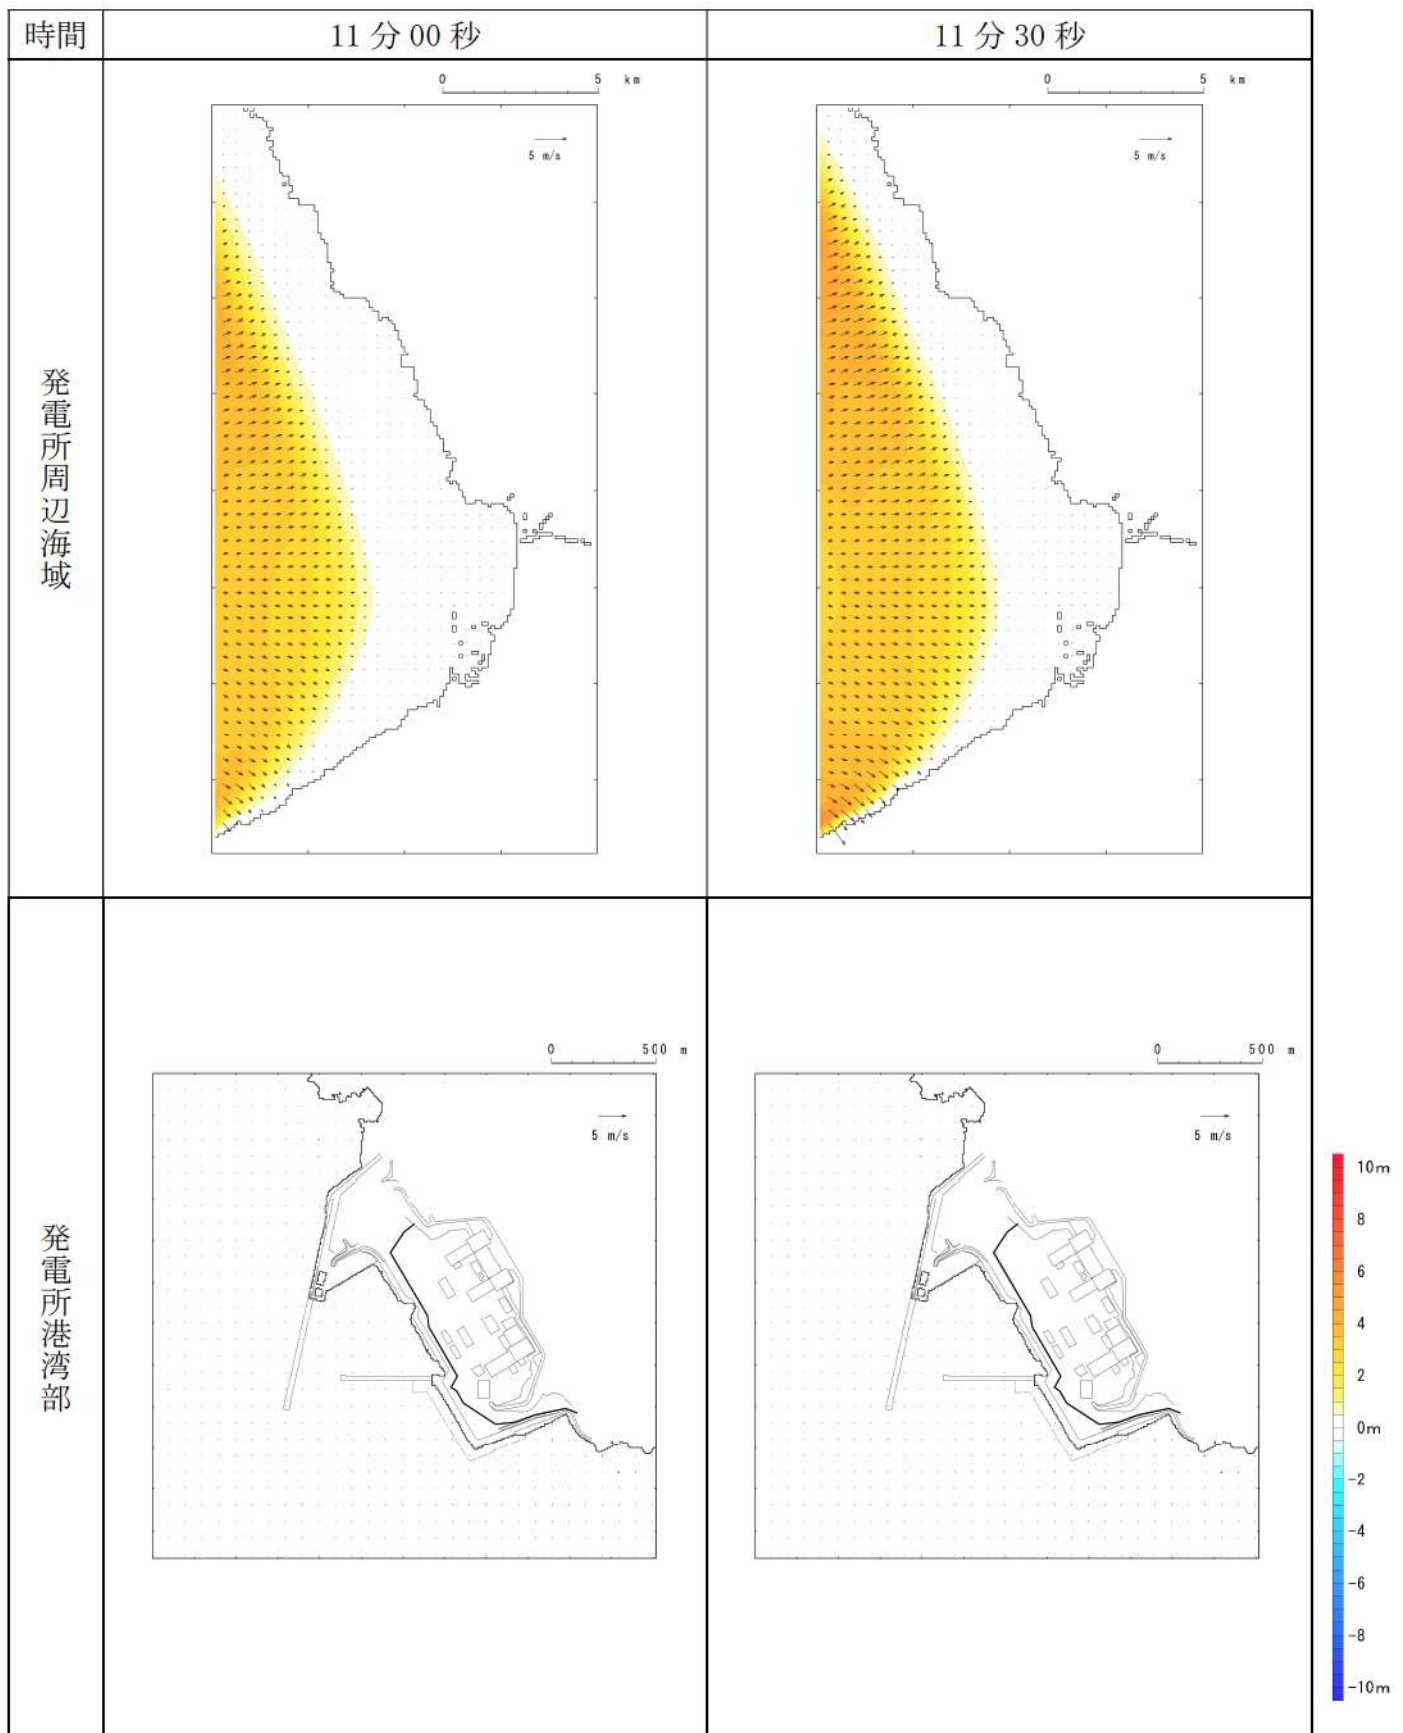
第6図-4 基準津波（波源D，北及び南防波堤損傷）の水位変動・流向ベクトル(4/53)

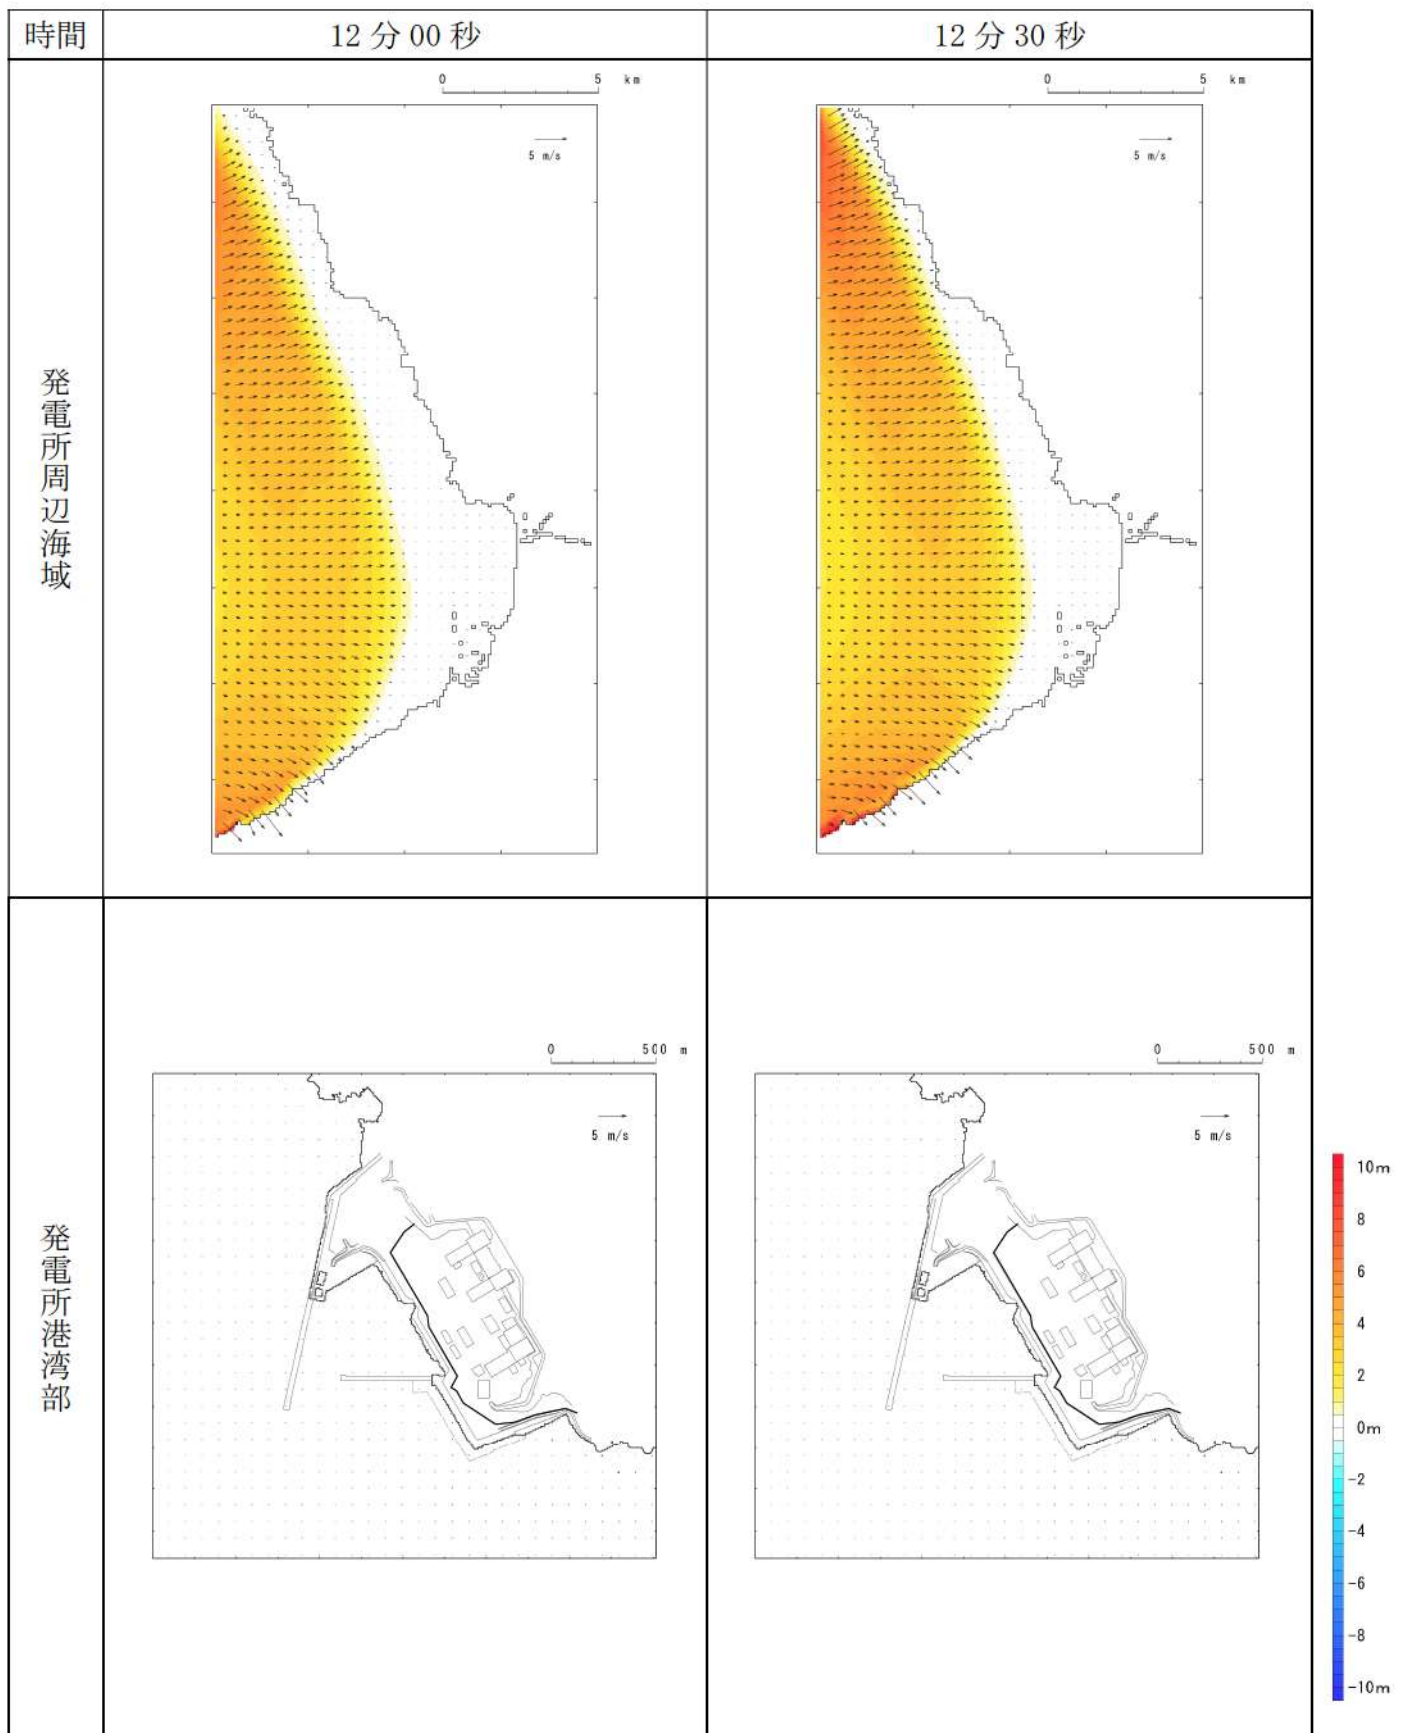
第6図-5 基準津波（波源D，北及び南防波堤損傷）の水位変動・流向ベクトル(5/53)

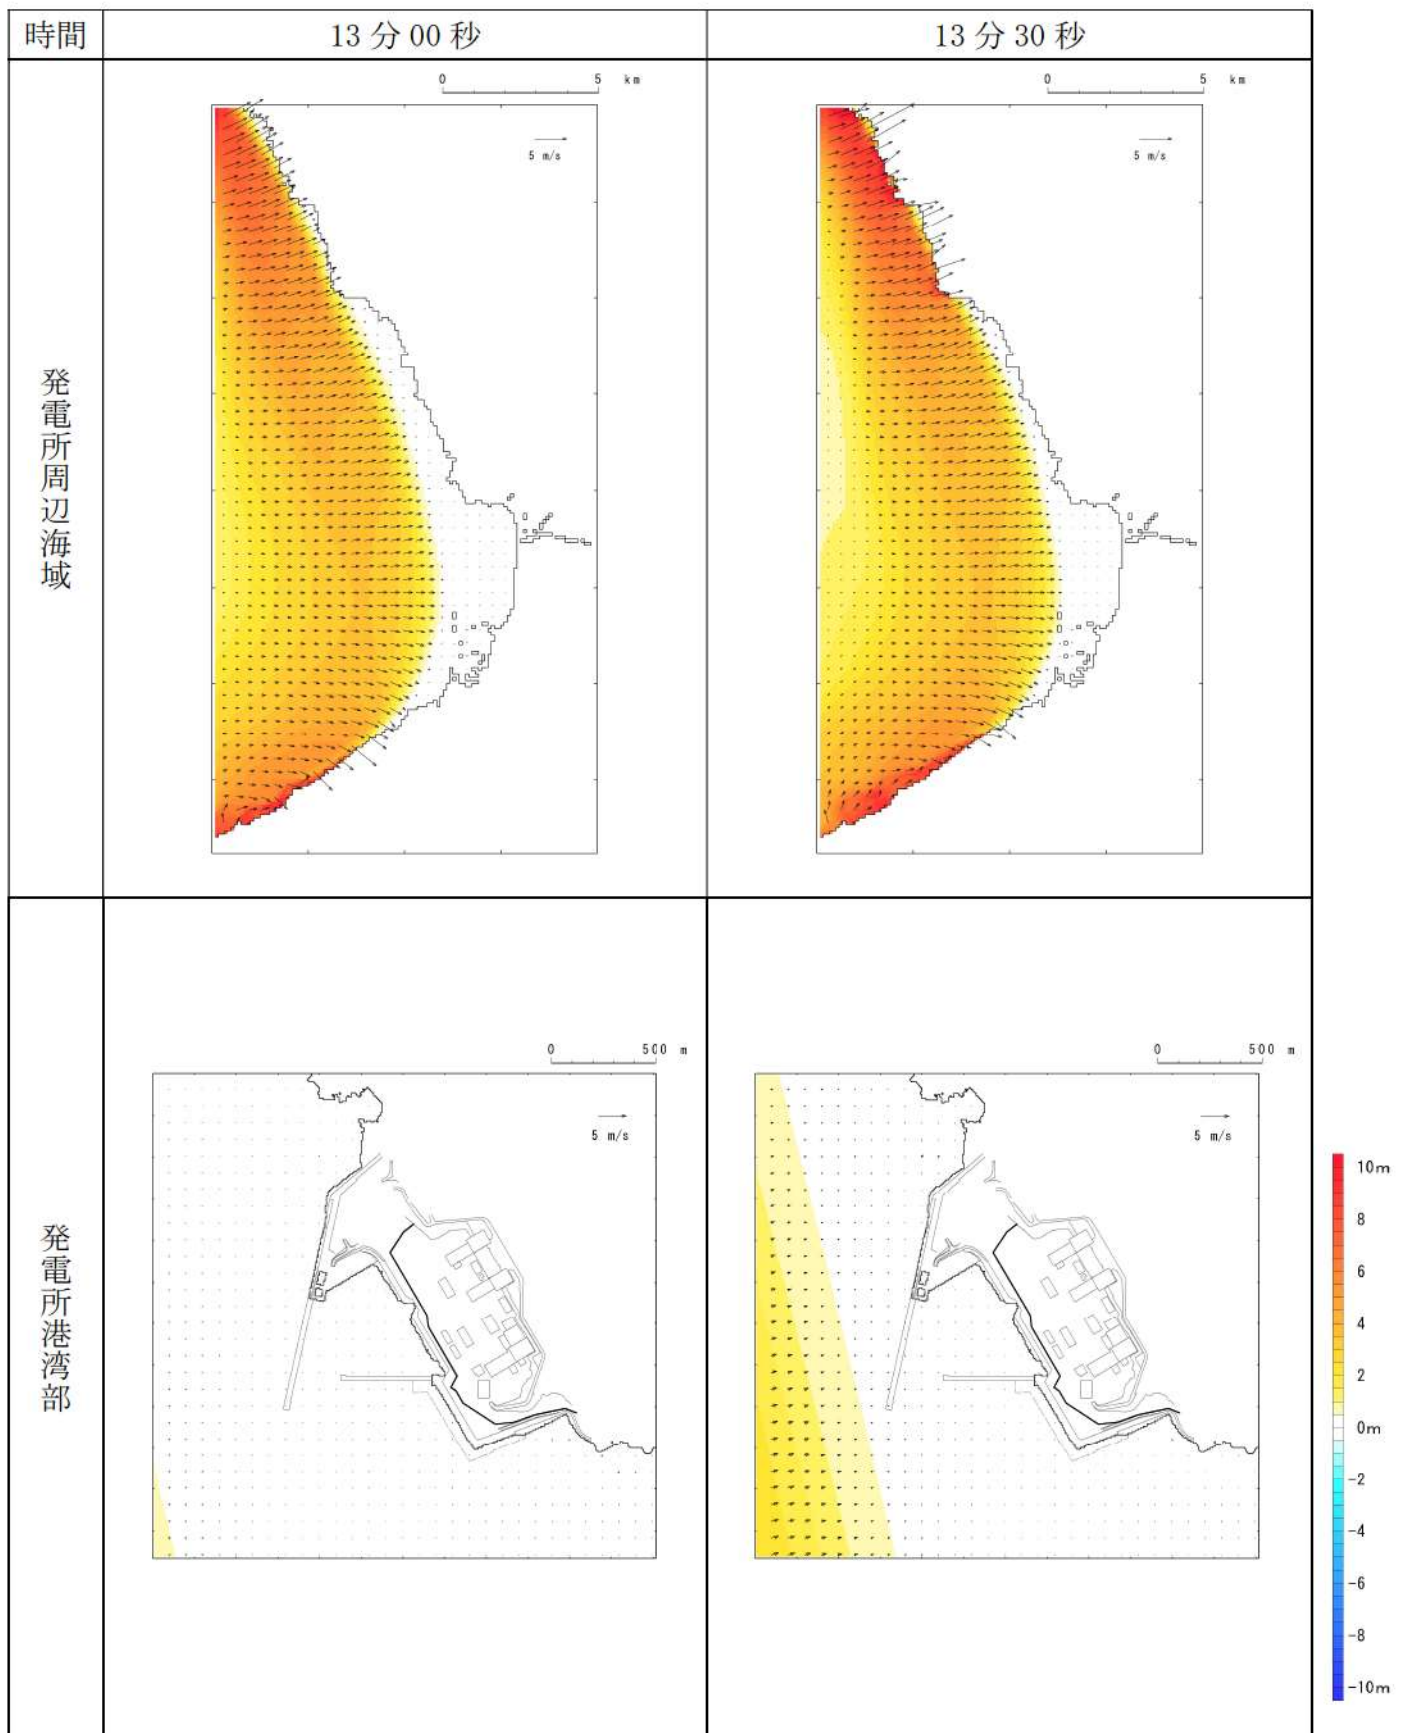
第6図-6 基準津波（波源D，北及び南防波堤損傷）の水位変動・流向ベクトル(6/53)

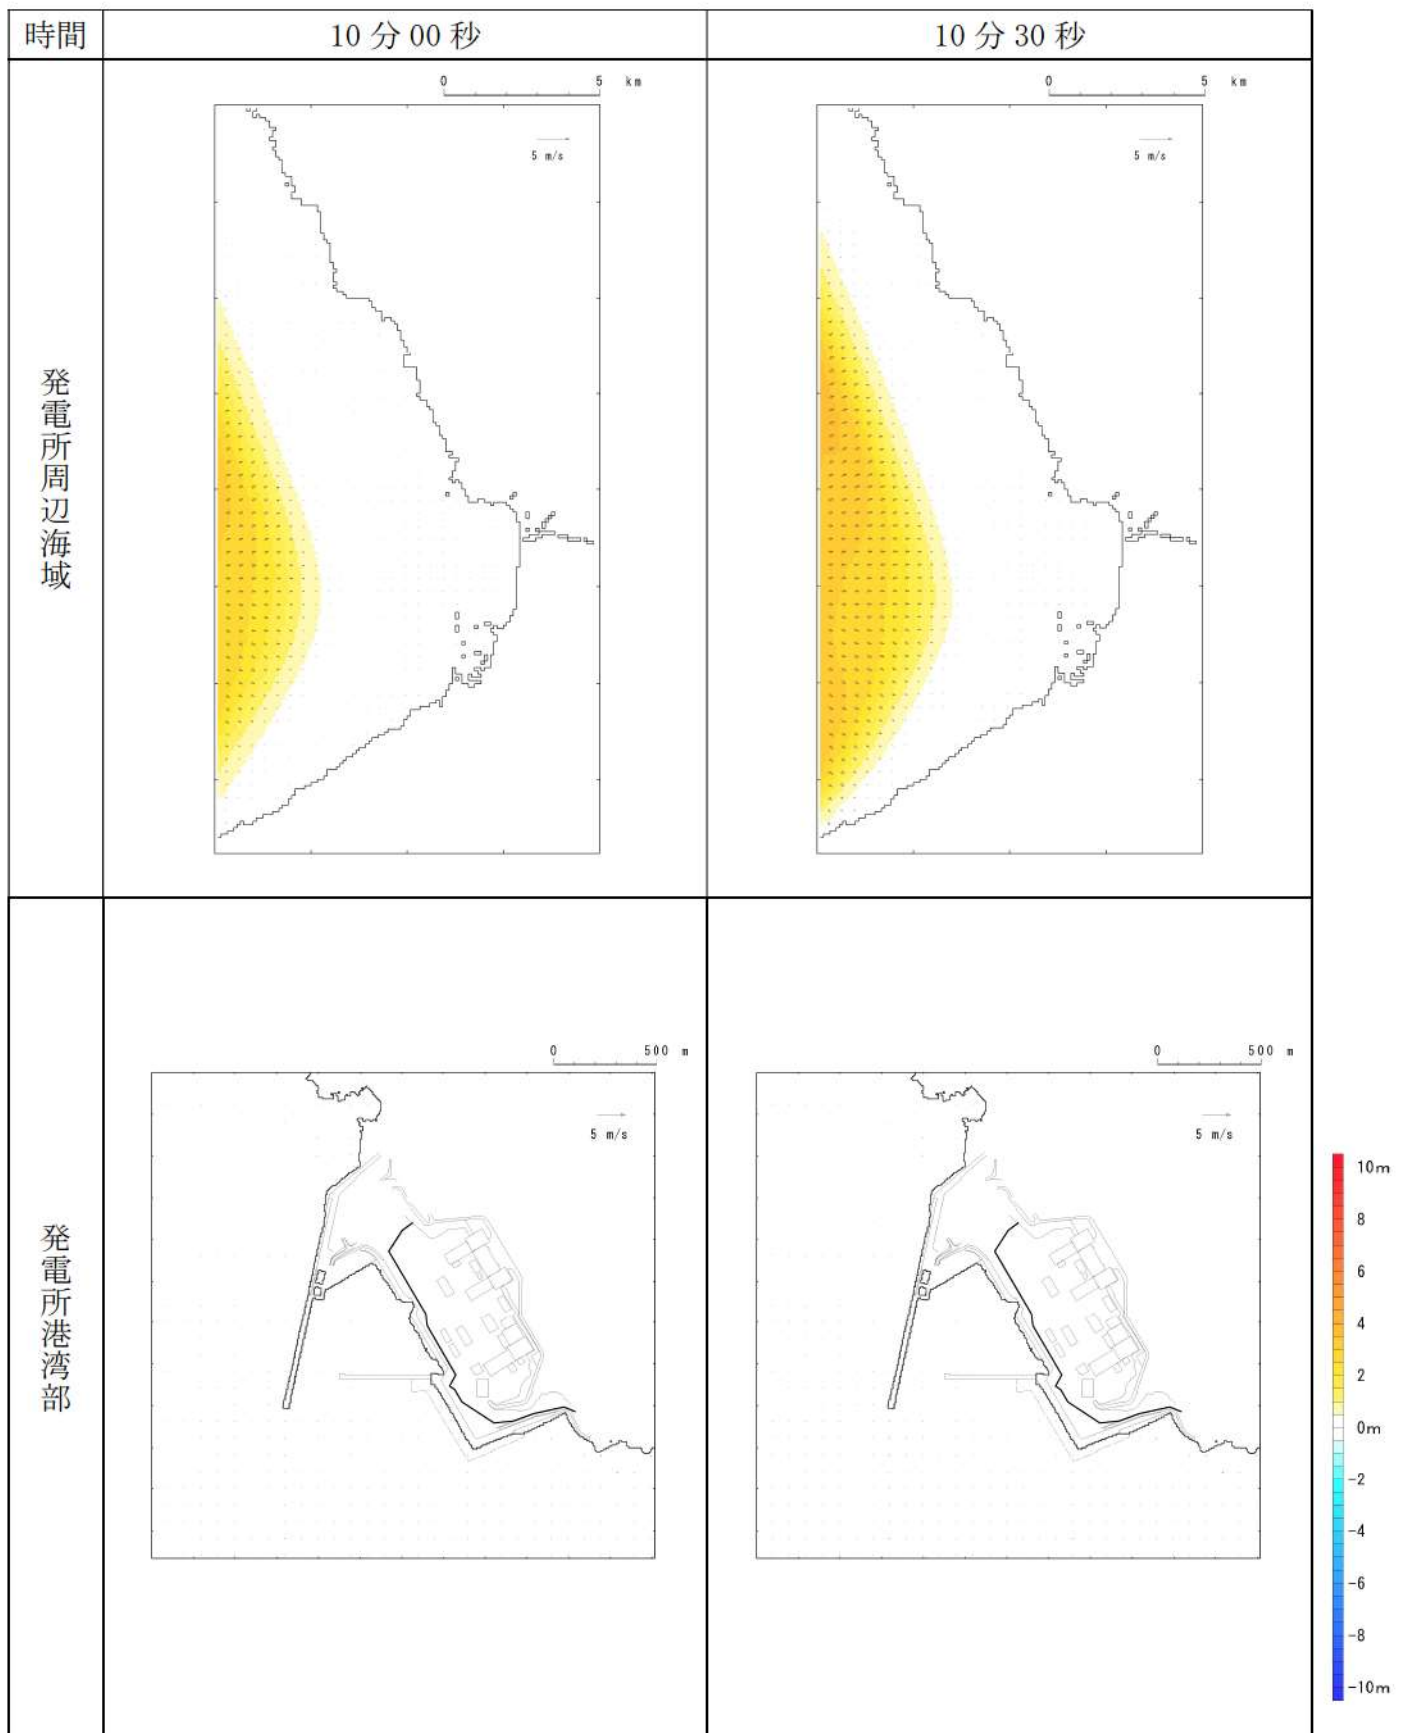
第7図-3 基準津波（波源D，南防波堤損傷）の水位変動・流向ベクトル(3/53)

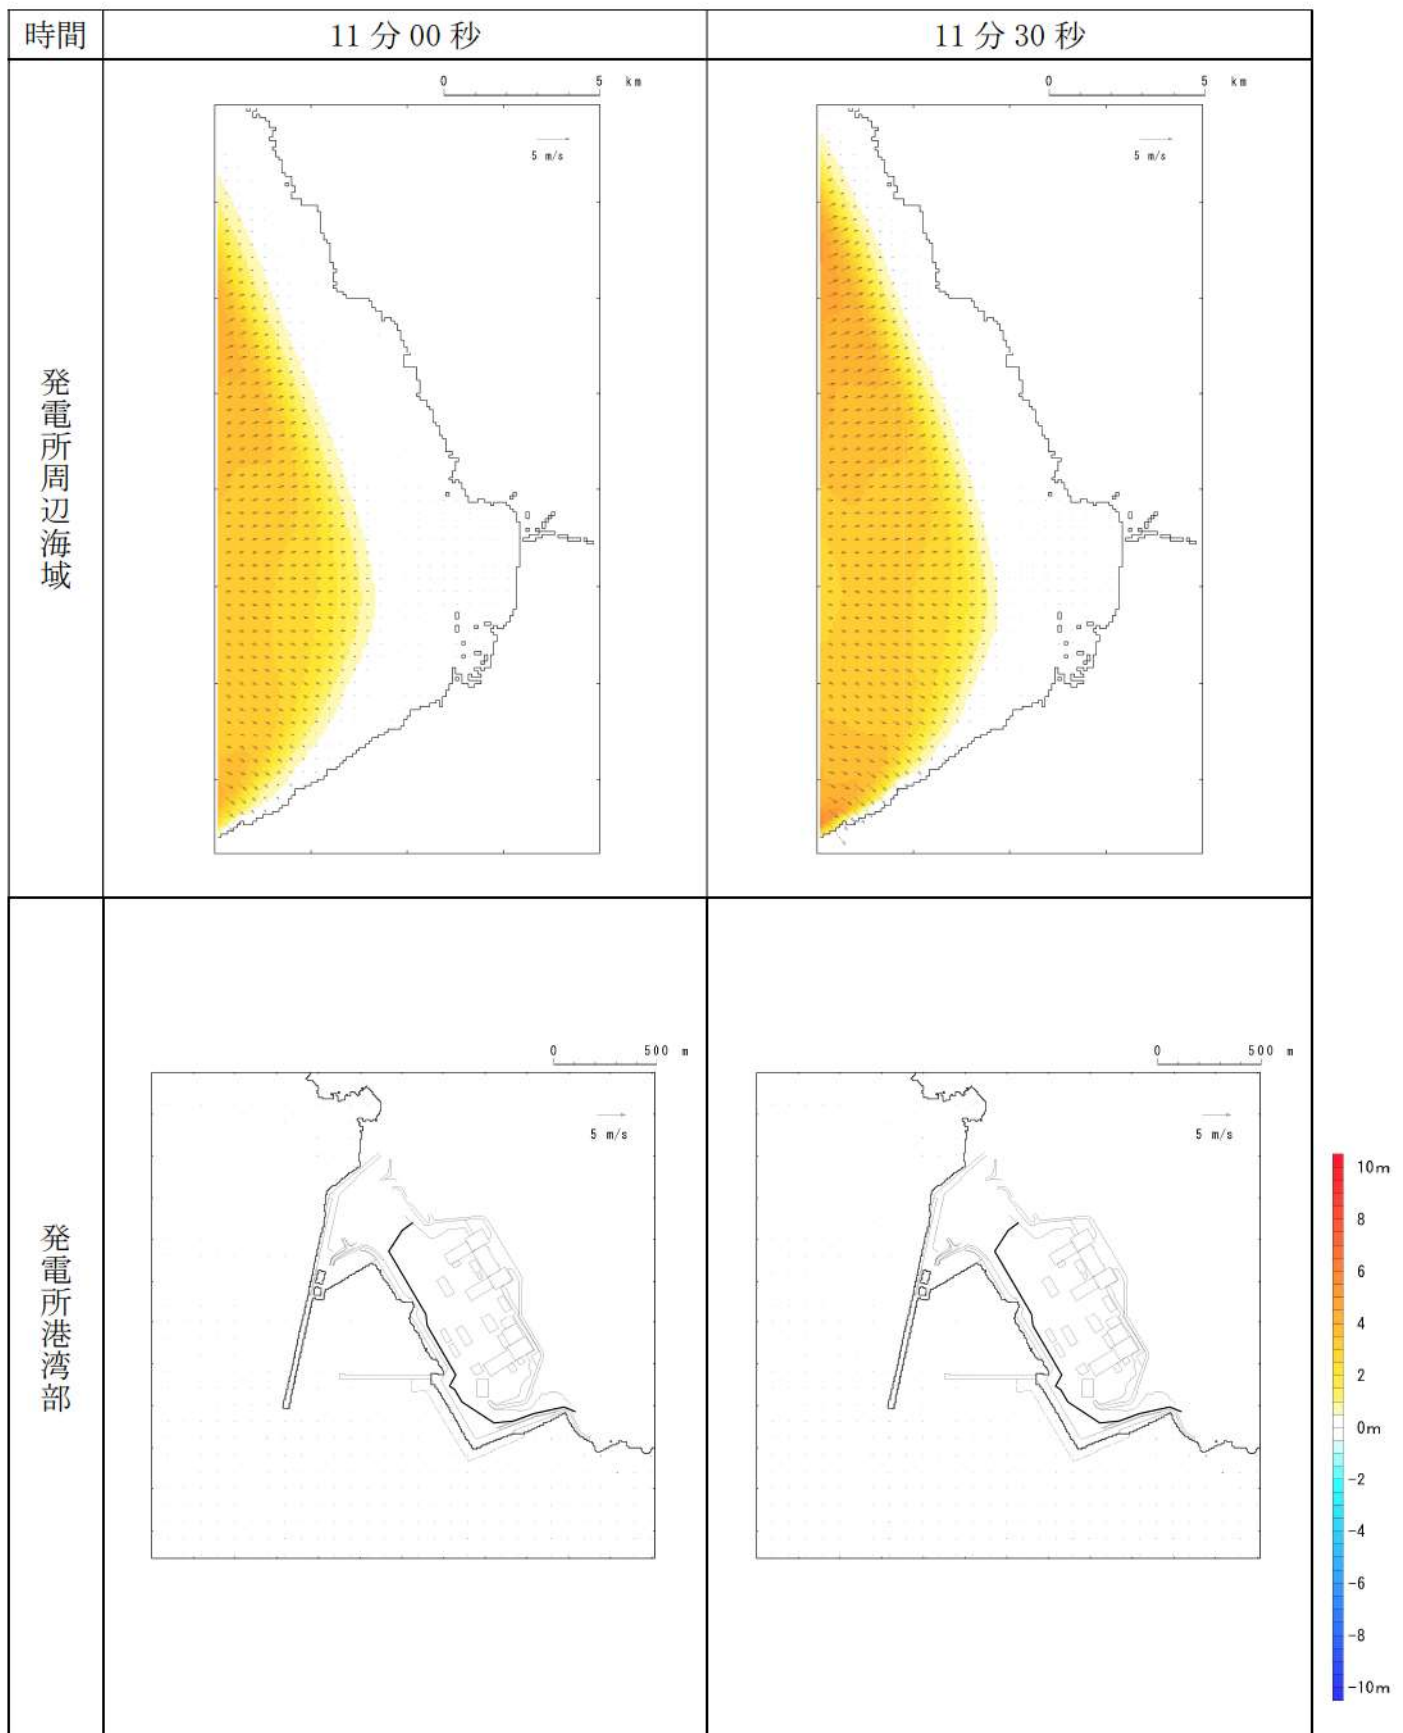
第7図-4 基準津波（波源D，南防波堤損傷）の水位変動・流向ベクトル(4/53)

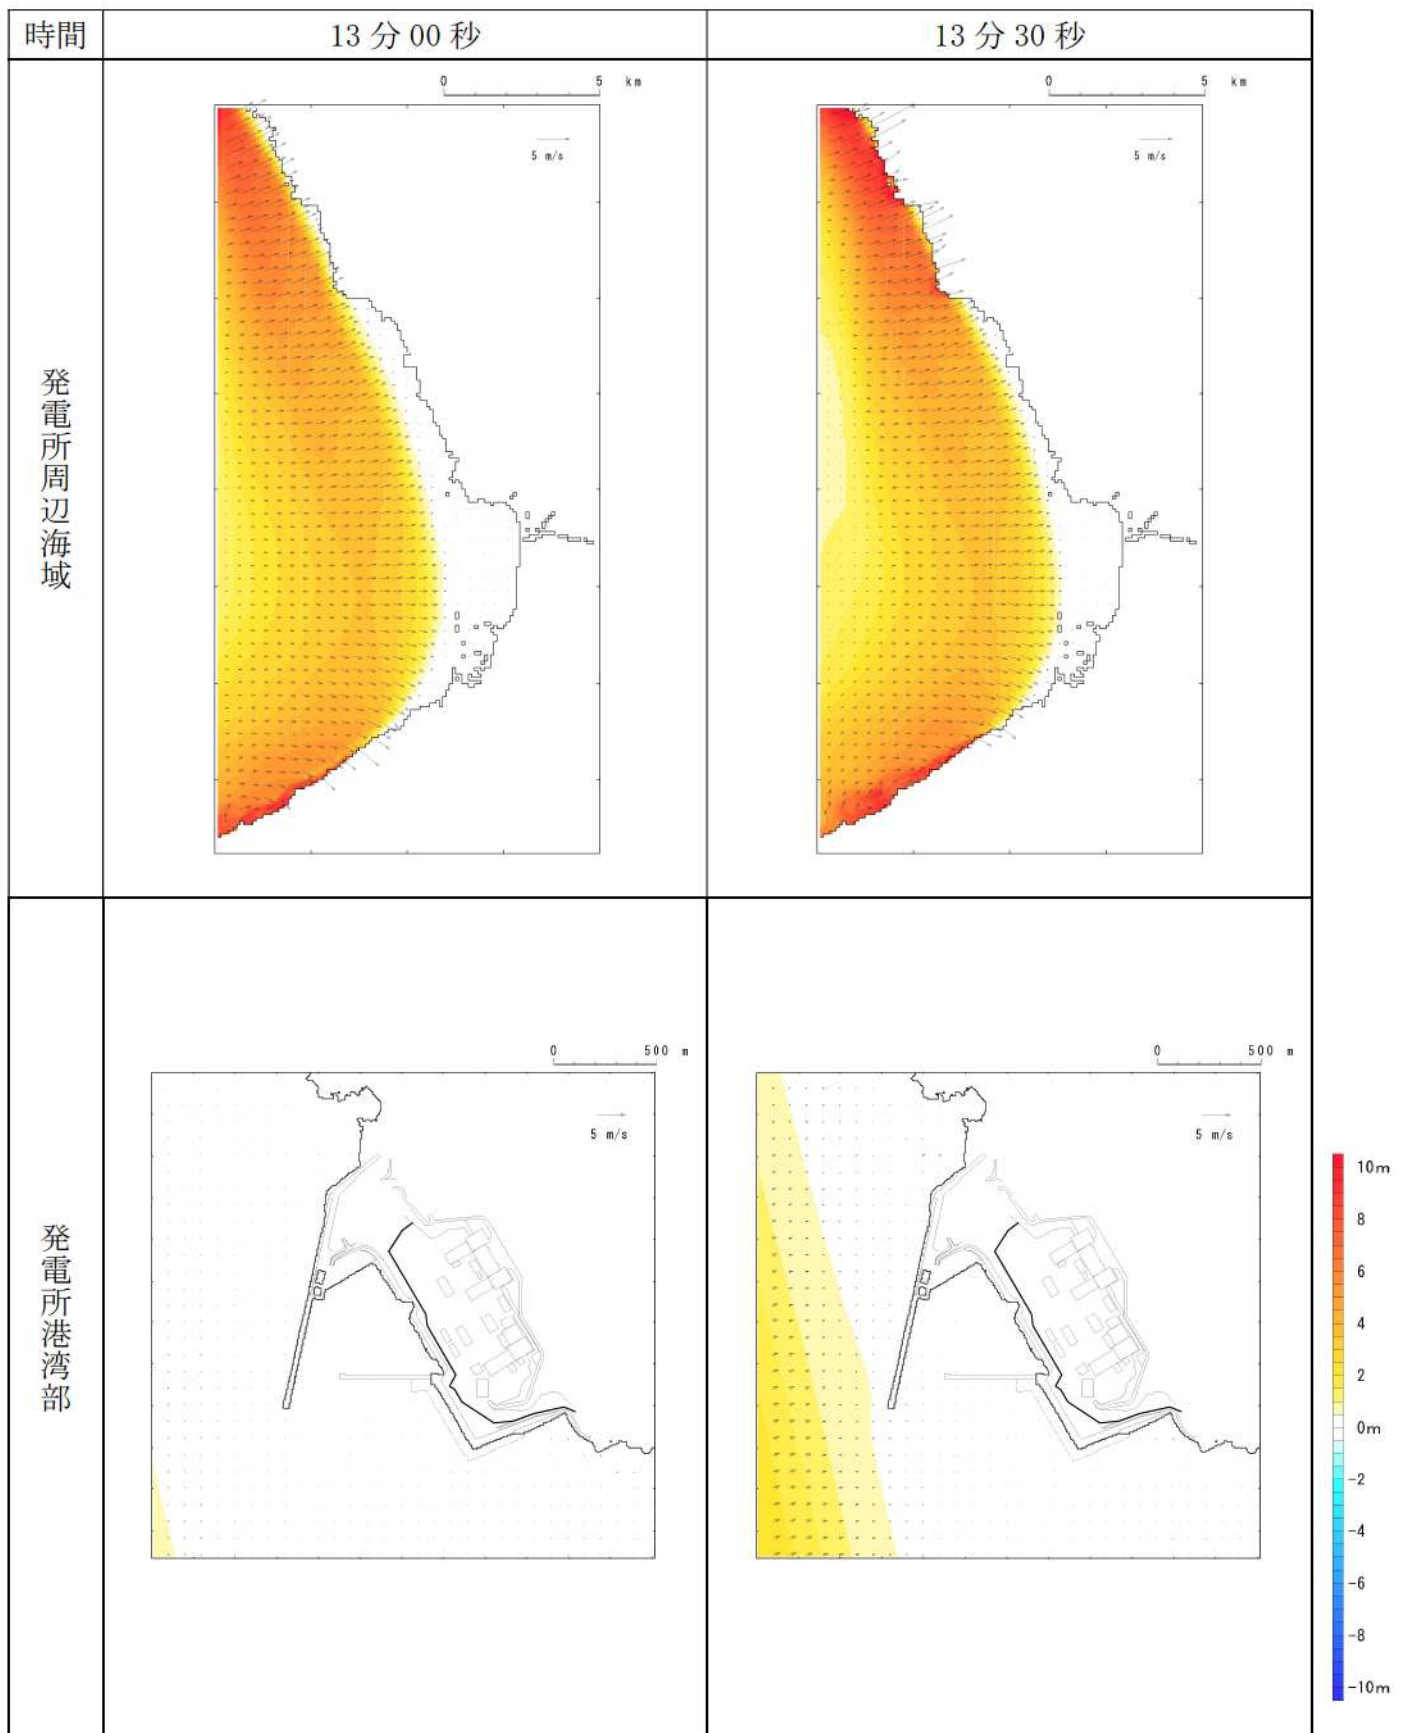
第7図-6 基準津波（波源D，南防波堤損傷）の水位変動・流向ベクトル(6/53)
