美浜発電所 3号機 安全性向上評価届出書（第1回）の概要

2023年 3月28日
関西電力株式会社

2. 今回届出した安全性向上評価届出書の主な内容

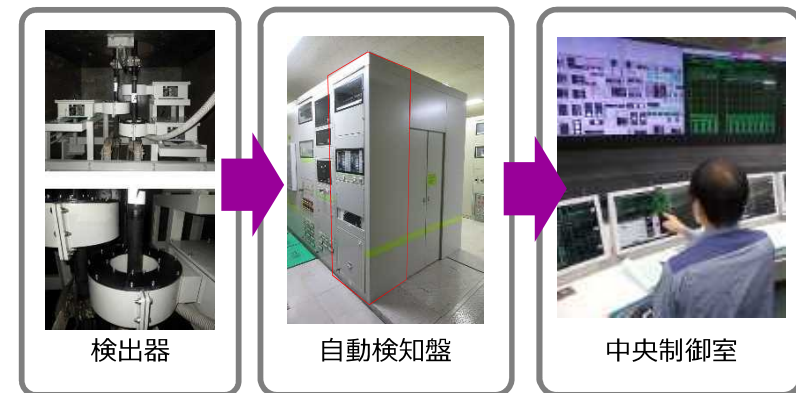
外部電源異常検知システムによる検知のしくみ
(3相交流電源のうち1相の接続が切れた際に中央制御室に警報を発信)

- 2012年に米国の原子力発電所で、外部電源を受電するための電線の碍子破損が発端となり、原子炉の安全停止に必要な機器が次々に停止するトラブル※¹が発生しました。
- これに対し、新規基準で求められる以上の対策として、原因となった事象※²を自動検知できるシステムを、他電力会社や複数メーカーと協働で開発しました。

※2：外部の送電線から発電所に受電している3相交流電源のうち1相の接続が切れ、正常な交流電力を受電できなくなる事象

- 開発後、国内で初めて高浜発電所に同システムを設置し、2021年3月から1年間効果を検証しました。
- 検証試験で運用に問題がないことを確認したため、2022年4月に本格運用を開始しました。
- 同システムにより、同事象を即時に確実に検出することが可能となり、安全性の向上につながることから、追加措置として抽出しました。(2023年12月設置予定)

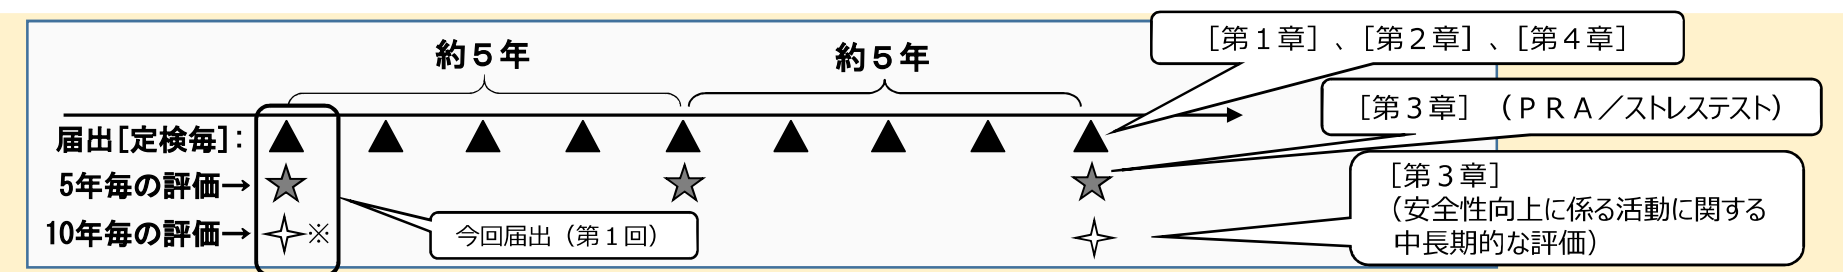
安全性向上評価の評価サイクル

- 各定期事業者検査 (定検) 終了から **6ヶ月以内** に評価し、その後、遅滞なく原子力規制委員会に届出している。
- 美浜発電所 3号機は、2022年9月26日に第26回定検を終了したことから、評価完了期限である2023年3月26日までに評価を実施。

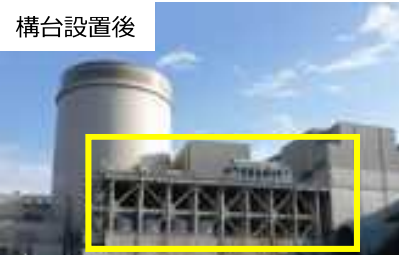
【構台の設置】

- ・盛土の敷地部を削り、新たに構台を設置

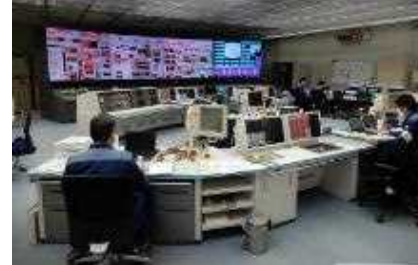
【中央制御盤取替】

- ・アナログ式から最新のデジタル式に取替

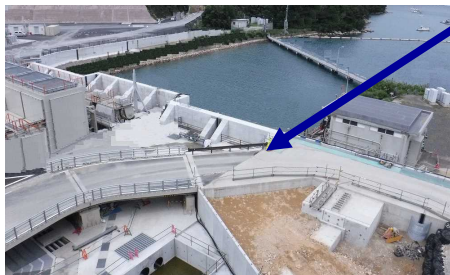
【防潮堤設置】

防潮堤

- ・耐津波性(T.P.+4.0~4.2m) 向上のため防潮堤 (T.P.+5.5~6.0m) を設置
