大間原子力発電所審査資料	
資料番号	OM1-CA210-R00
提出年月日	2023年12月21日

大間原子力発電所
敷地の地質・地質構造
(コメント回答 その16)
(シーム S-11 の評価 第一段階)

2023年12月
電源開発株式会社

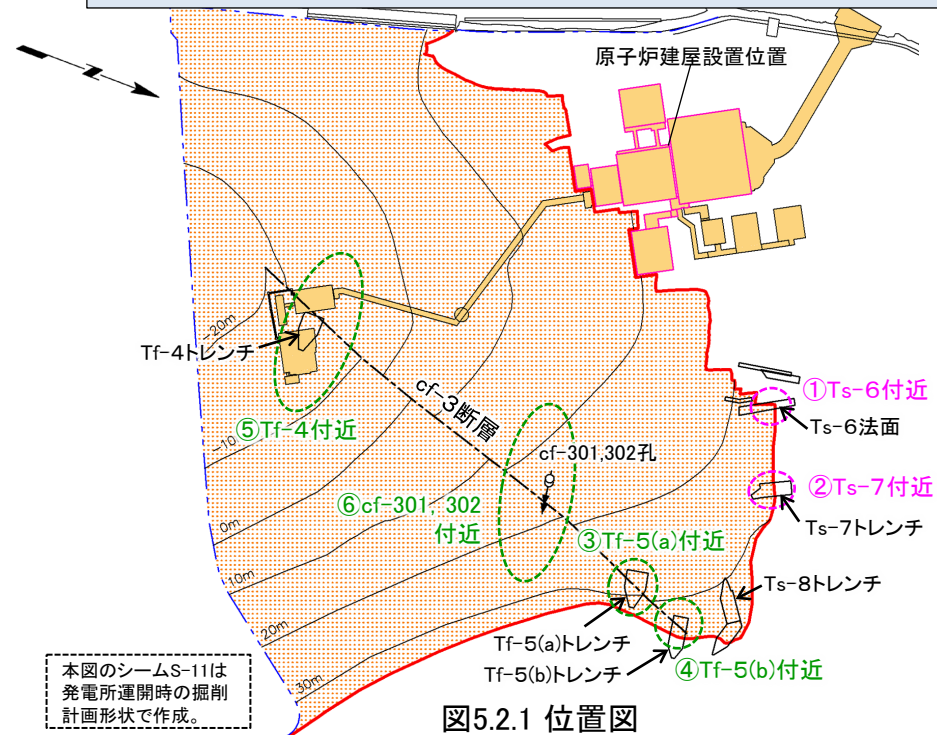
図5.2.1 位置図

変位基準により、変状有り/後期更新世以降の活動なしを認定できる箇所として、以下の考えに基づき計6箇所を選定する。

- 変状有りと認定できる箇所は、シームS-11がM₁面段丘堆積物に変位を及ぼしている箇所である。
 - Ts-8トレンチ～Ts-6法面間で、変状有りと認定できる箇所が確認される。ただし、Ts-8トレンチでは変状が認められるものの、シームS-11はM₁面段丘堆積物と接していない(補足説明資料P.25, 26参照)。このため、シームS-11とM₁面段丘堆積物との関係を直接確認できない。
- 以上より、変状有りと認定できる箇所として、①Ts-6付近及び②Ts-7付近の2箇所を選定する。

- 活動なしと認定できる箇所は、シームS-11がcf-3断層(P.17参照)に切断される箇所である。
 - cf-3断層付近で、活動なしと認定できる箇所として、③Tf-5(a)付近、④Tf-5(b)付近、⑤Tf-4付近及びボーリング孔の⑥cf-301, 302付近がある。
 - これら4箇所のシームS-11には、粘土質の薄層の有る部分とない部分がある。また、シームS-11の上下盤の岩盤には新鮮部と風化部がある。これらの地質性状は、シームS-11の性状に違いを与える可能性がある。このため、上記4箇所を選定することで、活動なしと認定できる箇所の地質性状を網羅的に確認することができる。
- 以上より、活動なしと認定できる箇所として、③Tf-5(a)付近、④Tf-5(b)付近、⑤Tf-4付近及び⑥cf-301, 302付近の4箇所を選定する。

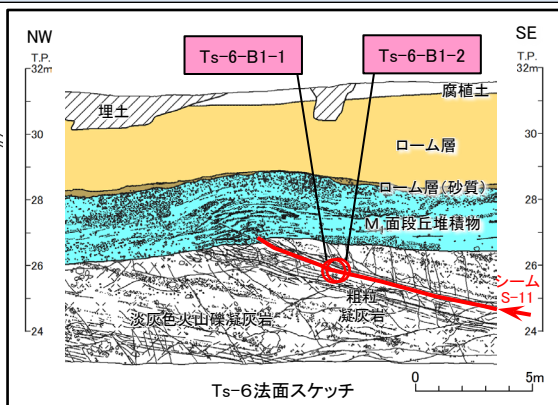
図5.3.1.2 変状有りと認定できる箇所での試料採取位置 (ブロック試料Ts-6-B1-1, Ts-6-B1-2)

- 「5.2」で選定した6箇所での指標の検討に先立ち、「5.1」で選定した調査・分析項目により性状を差別化する見通しを得るために、変状有り/後期更新世以降の活動なしを認定できる各々1箇所において調査・分析を実施する。
 - ✓ 変状有りの代表箇所として、露頭にて変位基準との関係が直接確認でき、②Ts-7付近に比べ既に多くの調査・分析結果を有する①Ts-6付近を選定する。
 - ✓ 後期更新世以降の活動なしの代表箇所として、露頭にて変位基準との関係が直接確認でき、粘土質の薄層を対象とした調査・分析項目で①Ts-6付近と対比可能な③Tf-5(a)付近を選定する。
- 選定した箇所での試料採取位置を図5.3.1.1～図5.3.1.4に示す。分析可能な試料のうち、変位基準との関係から、変状有りと認定できる位置のブロック試料Ts-6-B1-1及びTs-6-B1-2並びに後期更新世以降の活動なしと認定できる位置のTf-5a-S-W-5孔及びcf-305孔を、各々選定した。

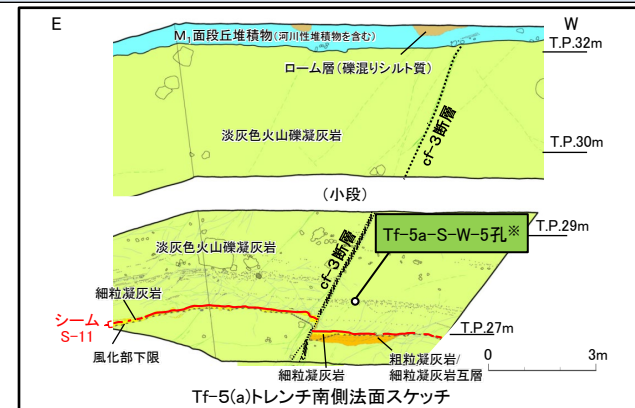
図5.3.1.3 後期更新世以降の活動なしと認定できる箇所での試料採取位置 (Tf-5a-S-W-5孔)

※: Tf-5a-S-W-5孔はシームS-11の試料採取のため法面から掘削した斜めボーリング(孔長1.5m, 傾斜45度)。孔口から約1.1mでシームS-11試料を採取。
