# 増設ALPS(B系) 配管洗浄作業における 身体汚染事案の対策について

2024年2月19日

東京電力ホールディングス株式会社

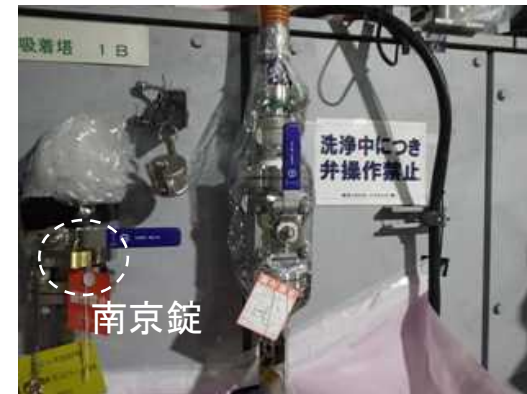
弁のロック状況写真(一例)

- 当該作業における手順書で、予定外作業／手順書にない弁操作の禁止について反映し、関係者で共有済み。
- 手順書に記載された弁操作時以外は、弁操作ができない措置（ロック）を実施済み。

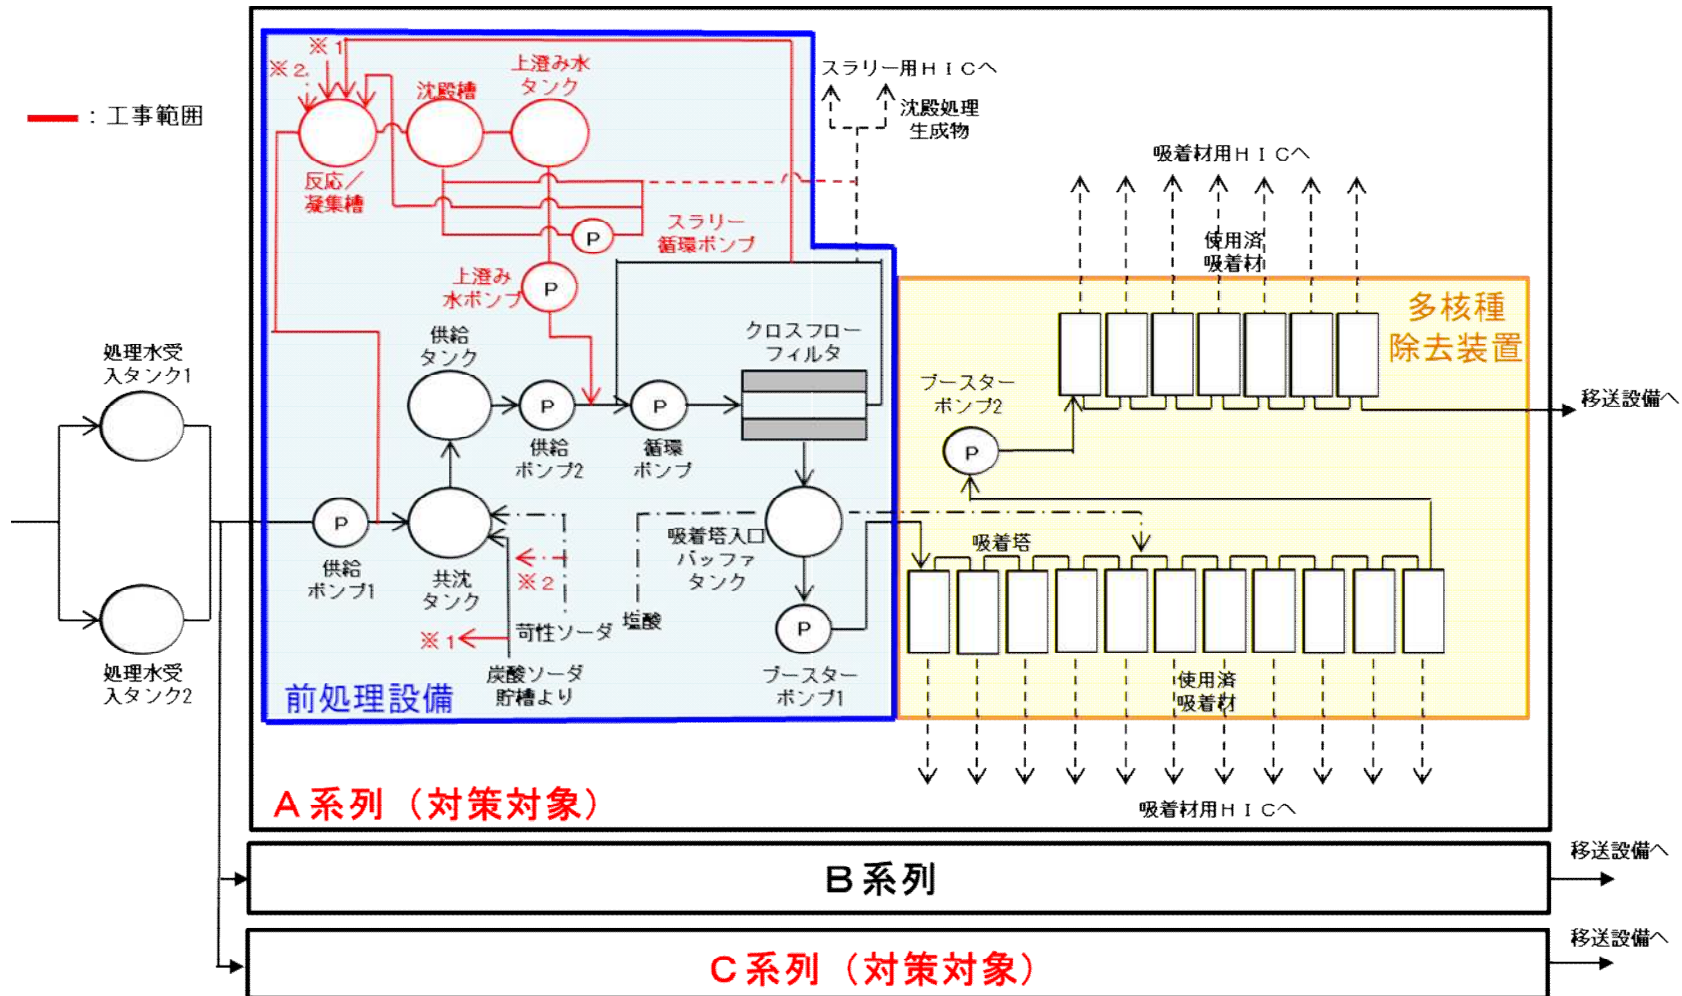
- 下図のとおり、増設ALPS (A) (C)系に対し、赤で示した沈殿槽等を追設し、前処理設備に新たな処理プロセスを設ける。
