美浜発電所3号炉 劣化状況評価
(2相ステンレス鋼の熱時効)

補足説明資料

平成28年9月15日

関西電力株式会社

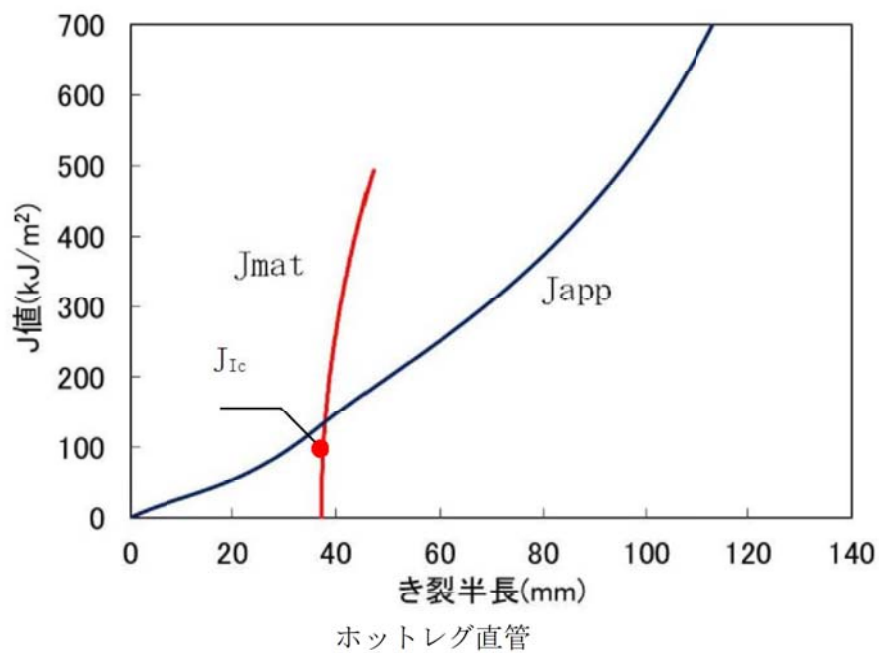
図5.2 き裂安定性評価線図 (1/2)

(2) 及び (3) で求めた J_{app} と J_{mat} の比較を行った結果を図5.2に示す。

その結果、運転開始後60年時点までの疲労き裂進展長さを考慮した評価用き裂を想定しても、 J_{mat} が J_{app} と交差し、 J_{mat} が J_{app} を上回ること、 J_{mat} と J_{app} の交点においては、 J_{mat} の傾きが J_{app} の傾きを上回ることから、配管は不安定破壊することはない、健全性評価上問題とならないと判断する。

クロスオーバレグRCP側90° エルボ
