美浜発電所 1 号機

Aー非常用ディーゼル発電機過給機の損傷について

平成 2 5 年 3 月

関西電力株式会社

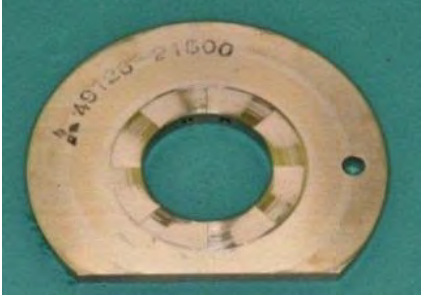
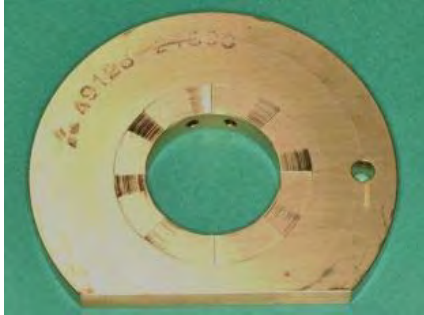
スラストベアリング(8)

異常な摩耗等は認められなかった。

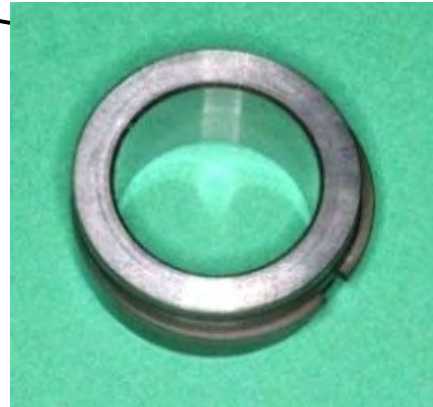
フリンガスリーブ(11)

有意な異常は認められなかったもののコンプレッサホイールとの接触面に摺動跡が認められた。

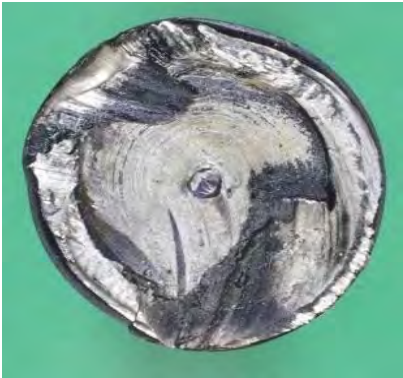
<p>タービンホイールとの接合面は折損</p>	健全軸であり折損面なし

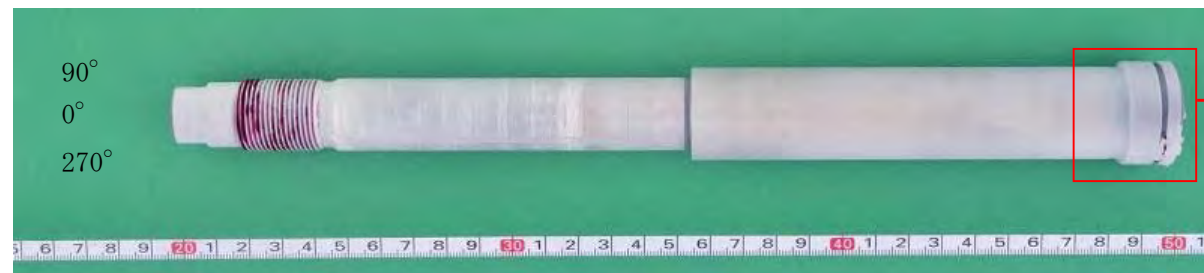
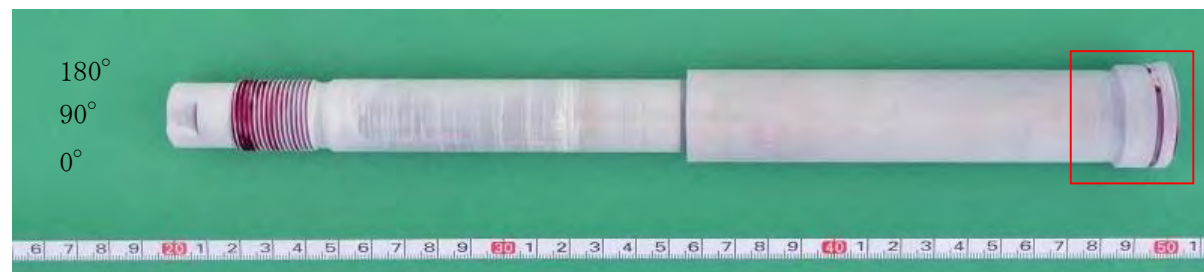
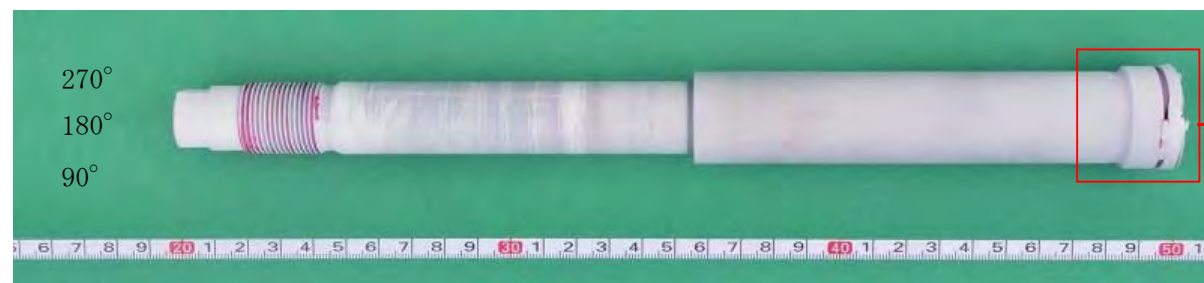
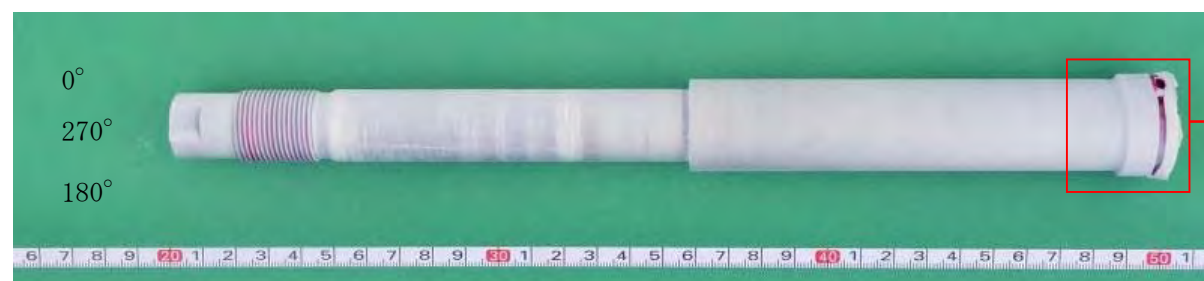
○タービンロータ (シャフト) の浸透探傷試験結果

シャフトにはPT 指示は認められなかった。

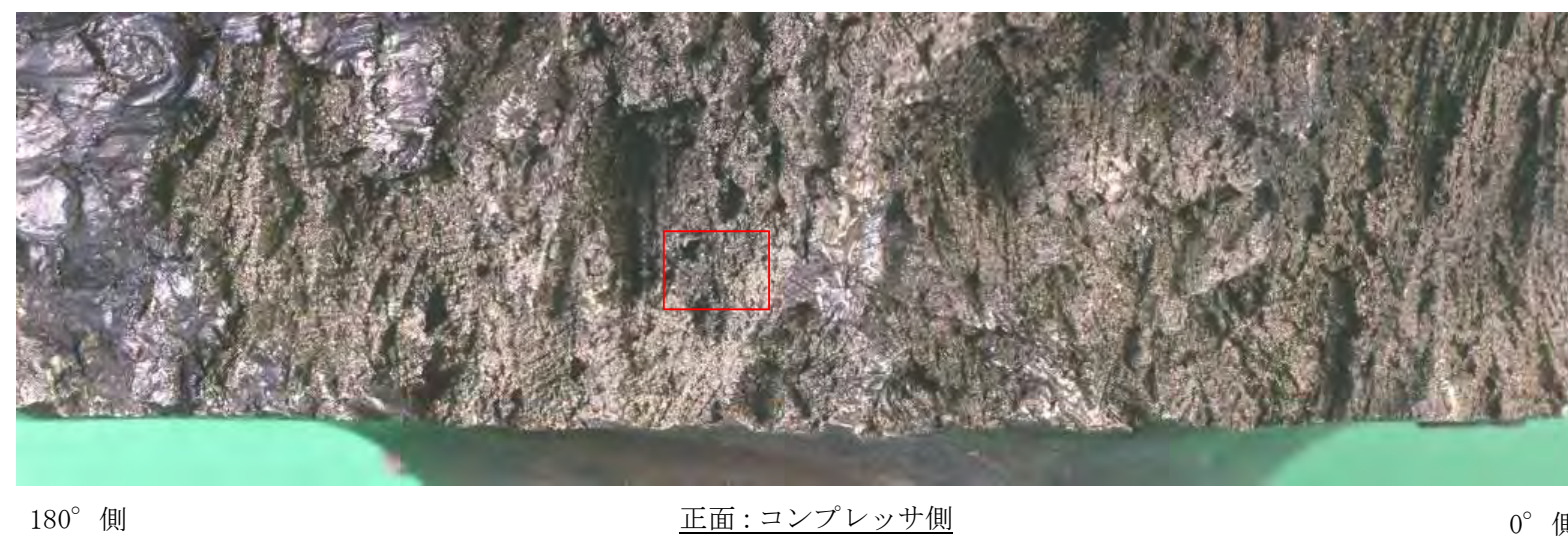
タービンホイール破損部の破面は、全体的に凹凸が大きく、デンドライト (樹枝状晶) 境界に沿った割れの模様が認められるとともに、延性破壊の特徴であるディンプルと推定される破面が部分的に認められた。これらは、強制的に破壊したときに現れる破面であり、観察したものには疲労破面は見られなかった。

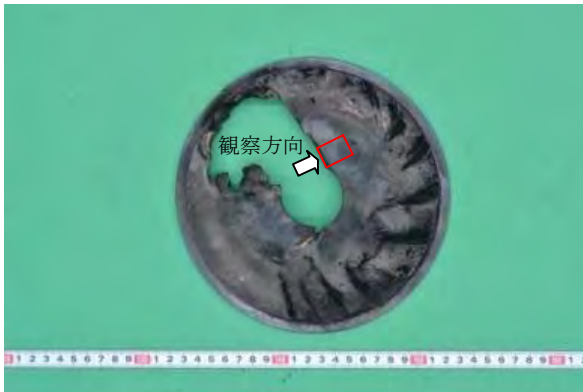
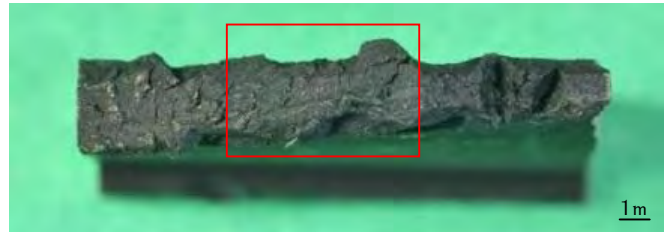
○タービンバックプレートの破面拡大および SEM 観察結果

タービンバックプレートの欠損部破面は、延性破面の特徴であるディンプルが認められた。

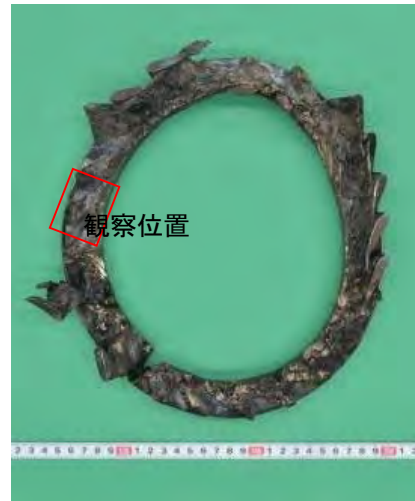
○ノズルリングの破面拡大および SEM 観察結果

ノズルリング翼折損部の破面は、延性破面の特徴であるディンプルが認められた。

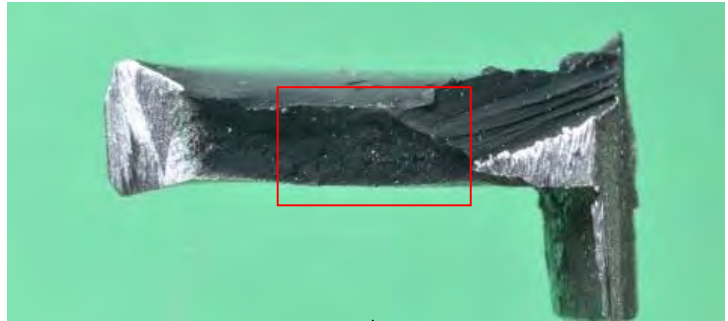
○ラビリンスプレートの破面拡大およびSEM観察結果

ラビリンスプレートの欠損部の破面は、延性破面の特徴であるディンプルが認められた。

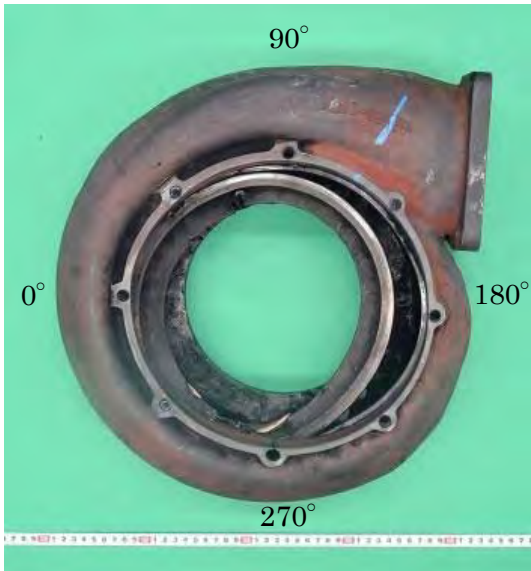
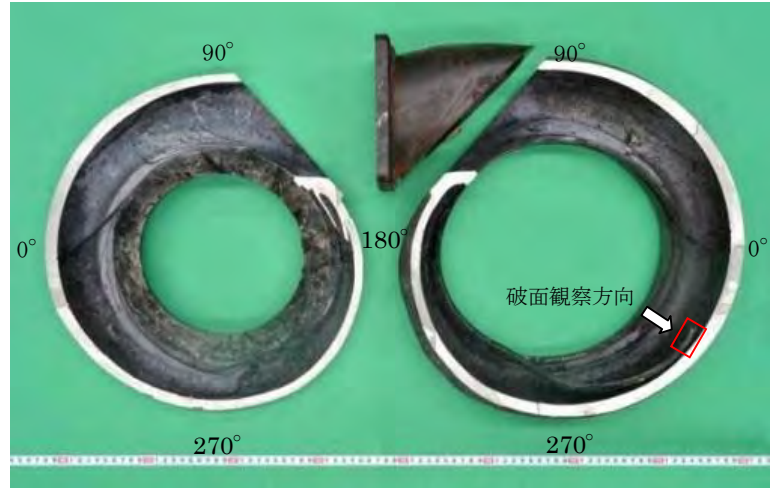
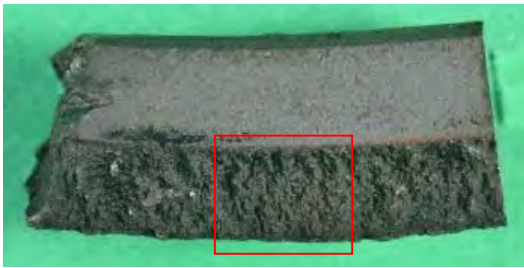
○タービンハウジングの破面拡大およびSEM観察結果

タービンハウジングの割れの破面は、延性破面の特徴であるディンプルが認められた。

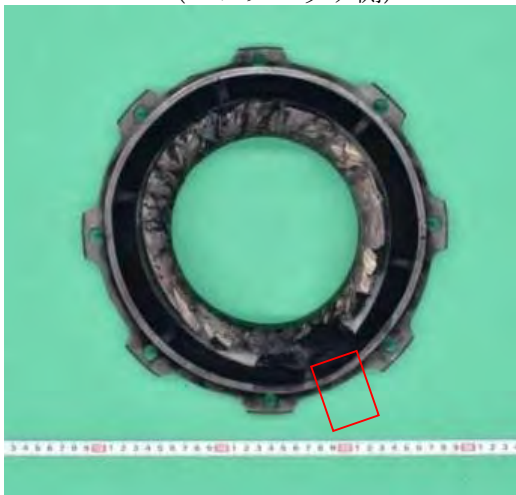
○フランジの破面拡大および SEM 観察結果
(コンプレッサ側)

フランジの破断部(欠損部)は、延性破壊の特徴であるディンプルが認められた。

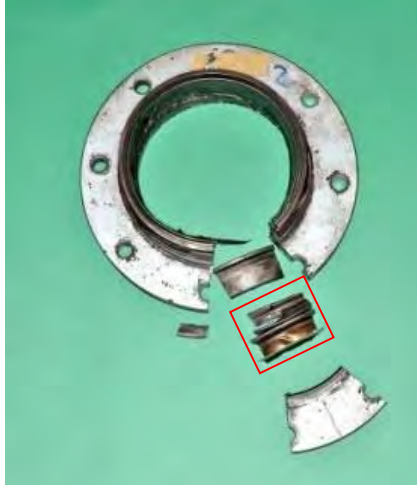
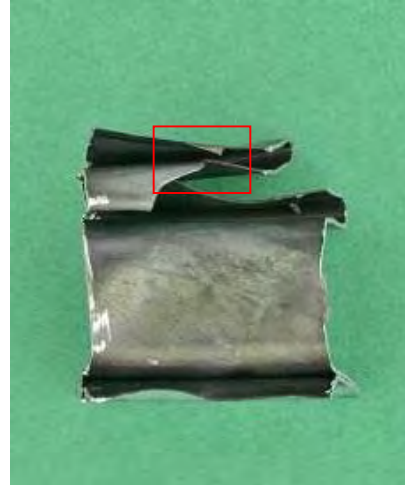
○タービン出口伸縮継手（ベローズ）のSEM観察結果

タービン出口伸縮継手の破断部は延性破面の特徴であるデンプルが認められた。
また、変形が著しく、ベローズの原型を留めていなかった。

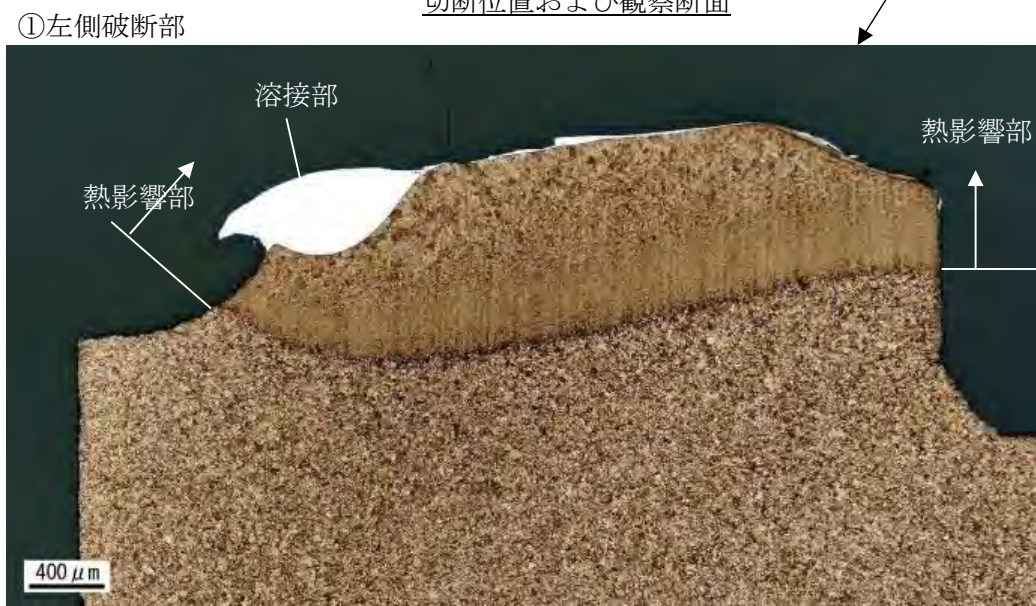
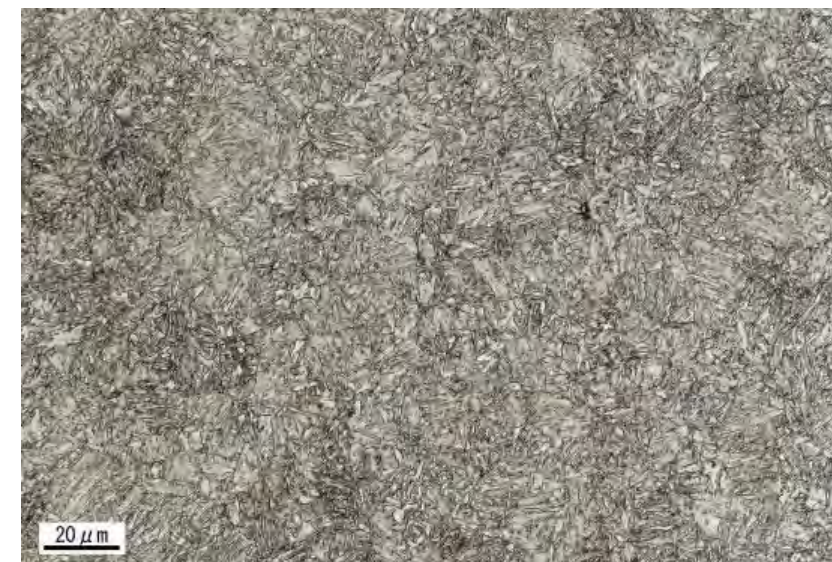
○タービンロータ（シャフト）の断面金属組織観察結果

折損部表面から深さ約1mmの範囲に、溶接による熱影響部が認められた。
一般部は、マルテンサイトとベイナイトの混合組織となっており、クロムモリブデン鋼材として特に問題は認められなかった。

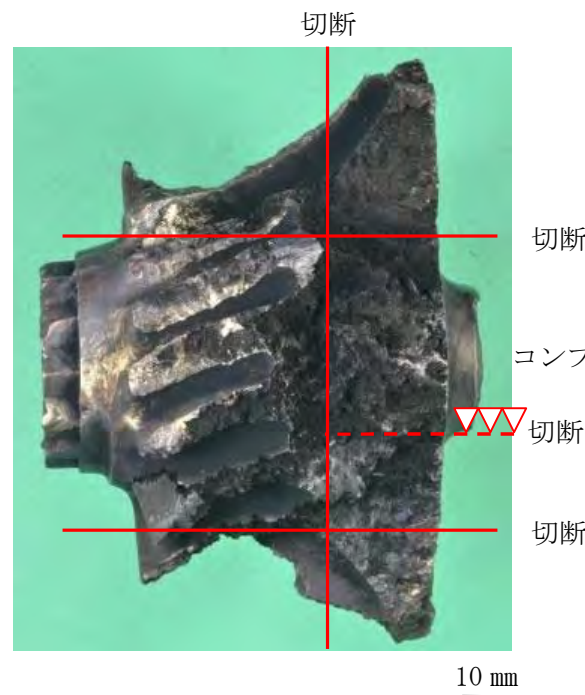
○タービンロータ(タービンホイール) コンプレッサ側破断面のマイクロ組織観察結果

割れは、ジグザク状で概ねデンドライト(樹枝状晶)の境界を進展していることが認められた。
母材部の組織は、ニッケル合金鋳物翼として異常は認められなかった。
コンプレッサ側表面に微小なき裂が認められたことから、コンプレッサ側を起点としたき裂が発生した可能性が考えられる。

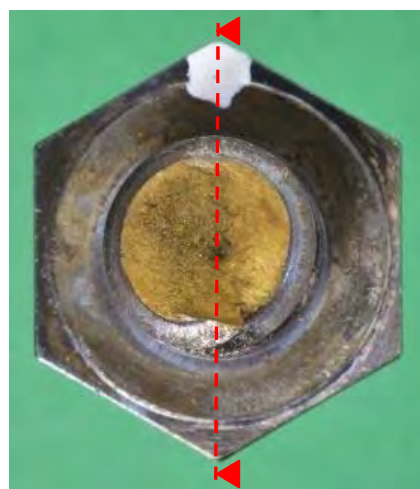
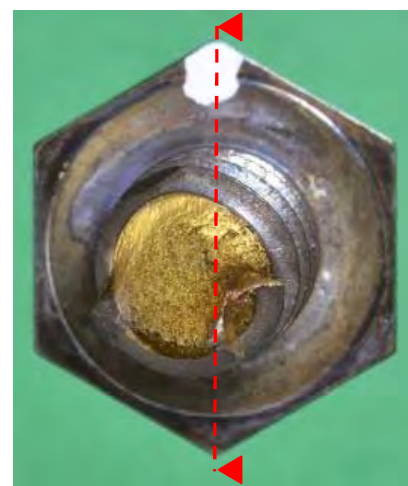
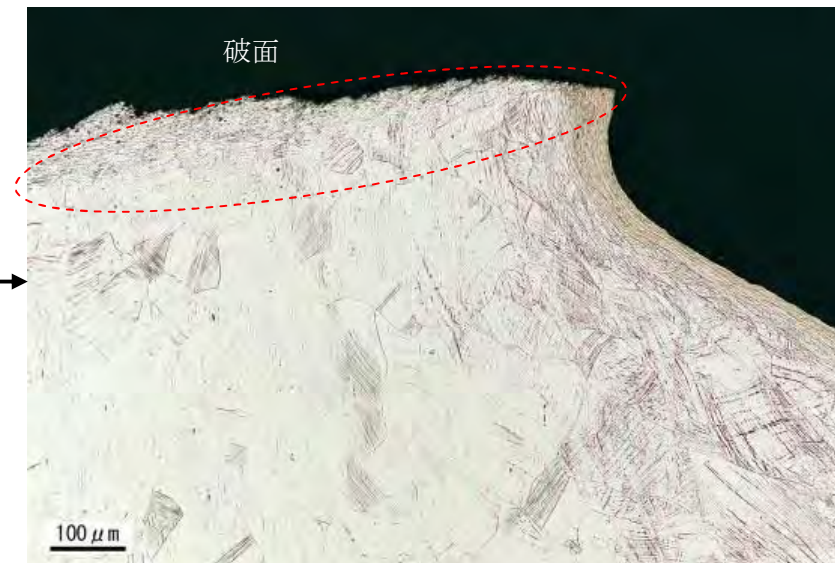
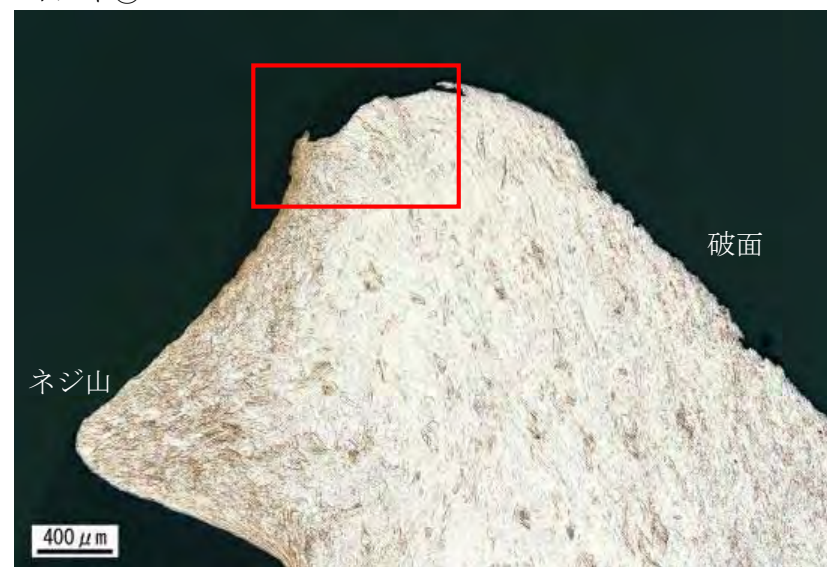
○フランジ取付ボルトの断面マイクロ観察結果

ボルト破断部近傍は、著しい変形に伴うすべり線が多く認められた。

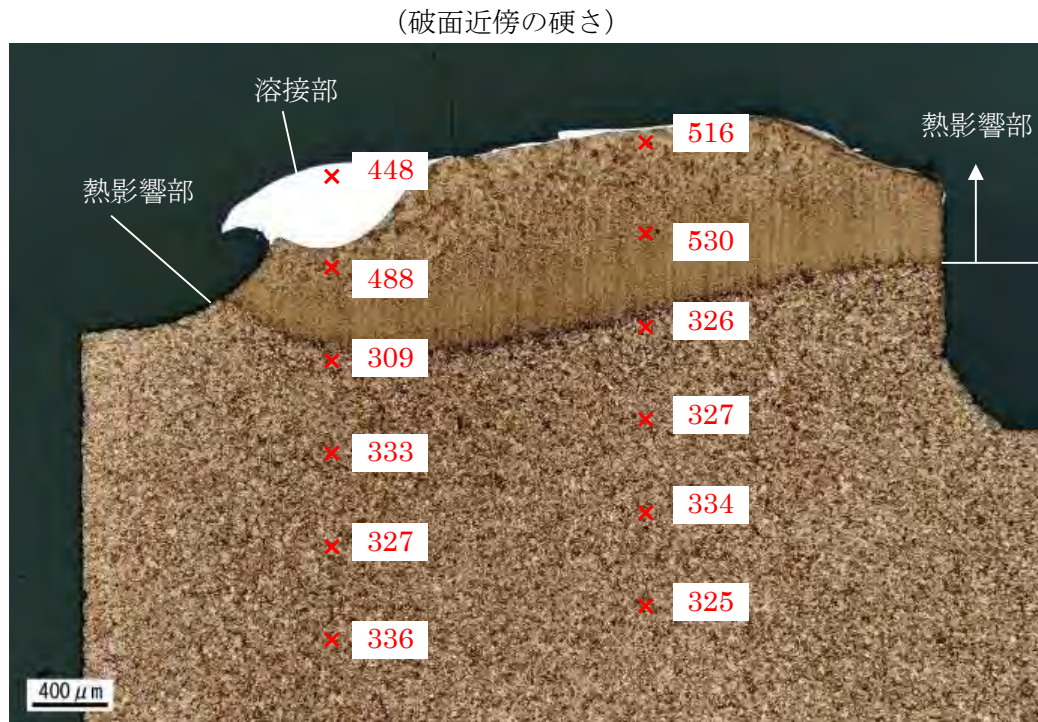
○タービンロータ（シャフト）の硬さ測定結果

深さ方向の硬さ分布は一般部で 309～336HV、溶接部で 448HV、溶接による熱影響部で 488～530HVであった。

母材の一般部の硬さについてはミルシートに示される 311HB から換算硬さ 327HV と同等であり、異常は認められなかった。

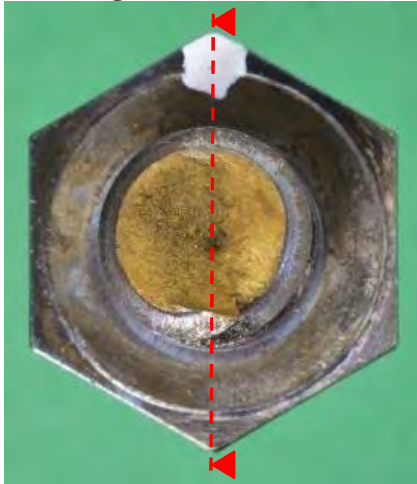
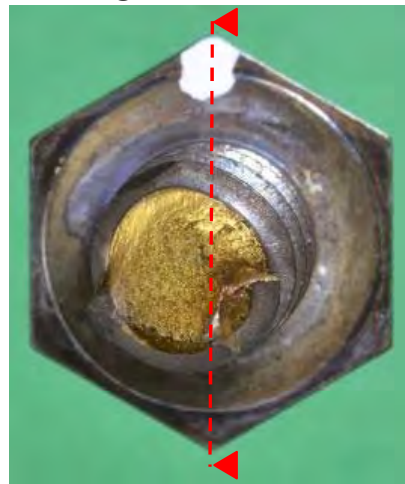
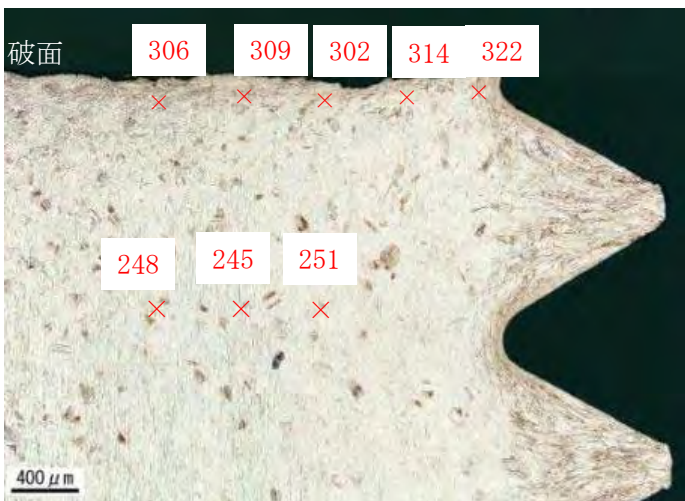
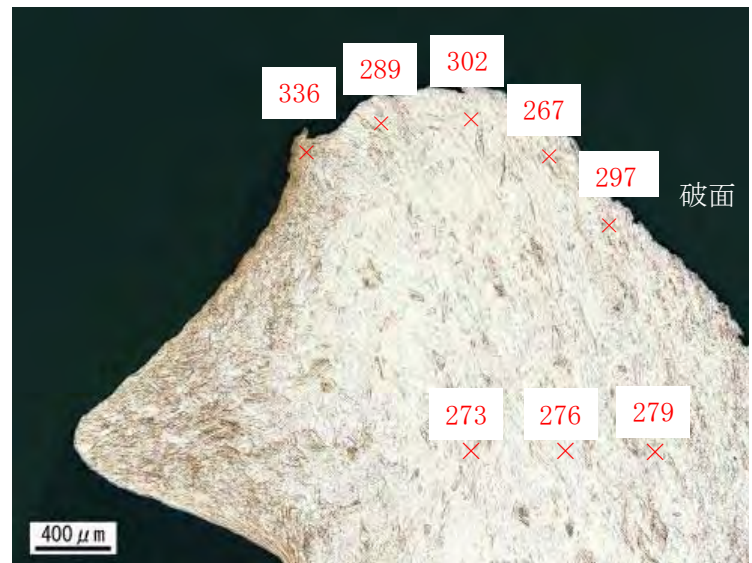
○フランジ取付ボルトのビッカース硬さ測定結果

破断部では 302~322HV と 267~336HV、内部では 245~251HV と 273~279HV と破断による硬化が認められたが、特に問題となるものではなかった。
