東京電力福島第一原子力発電所における
事故の分析に係る検討会
第31回会合

1号機 PCV内部調査の状況について

1号機原子炉格納容器内部調査に係る 確認点について

東京電力福島第一原子力発電所敷地内外の モニタリングポスト等で測定された 空間線量率等の測定データについて

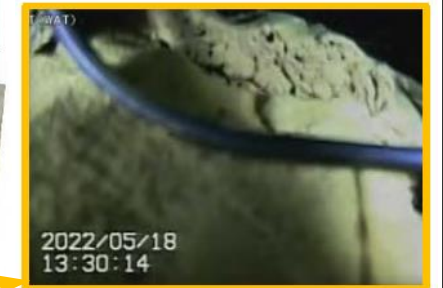
ROV-A2により撮影した堆積物の状況

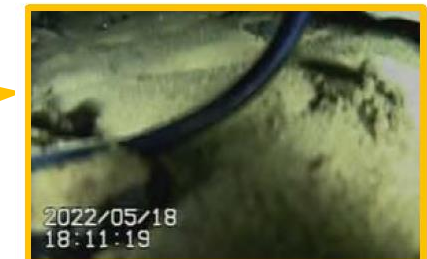
ROV-A2により撮影した堆積物の状況

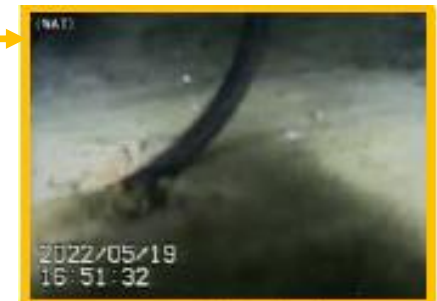
ROV-A2により撮影した堆積物の状況

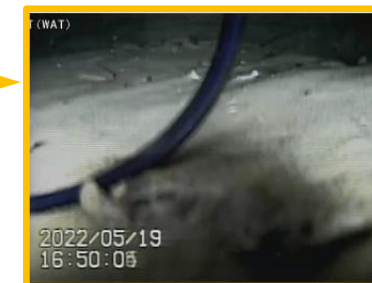
ROV-A2により撮影した堆積物の状況

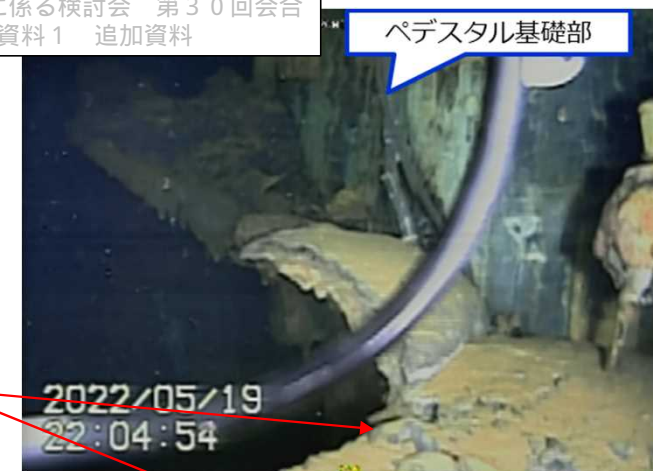
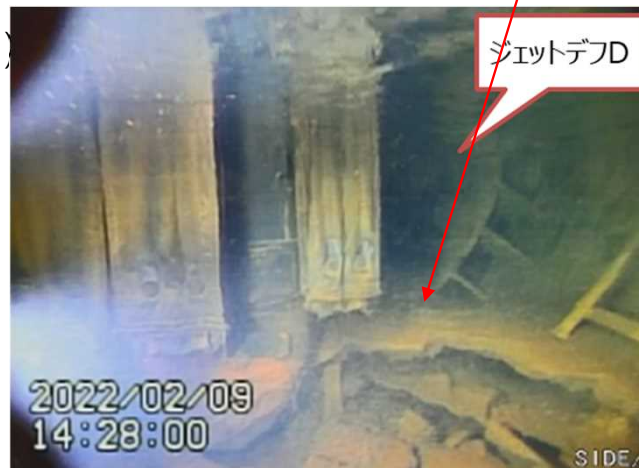
A. ペDESTAL開口部付近

ペDESTAL開口部で確認されたコンクリート部の破損は、侵食溶融によるものなのか。(コンクリートが溶けたものなのか。)

【、】
床面から1m高さの堆積物

コンクリート構造物のコンクリートが消失し、鉄筋のみが露出した状態が確認された。(コンクリート部の損傷)

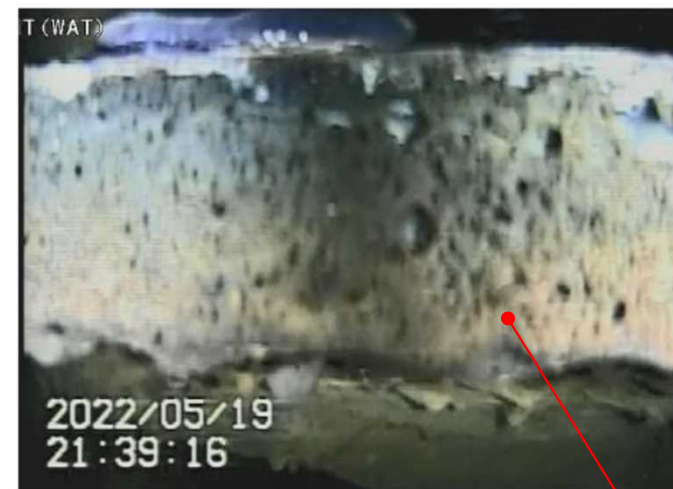
テーブル状
堆積物の断
面に孔隙が
確認される。

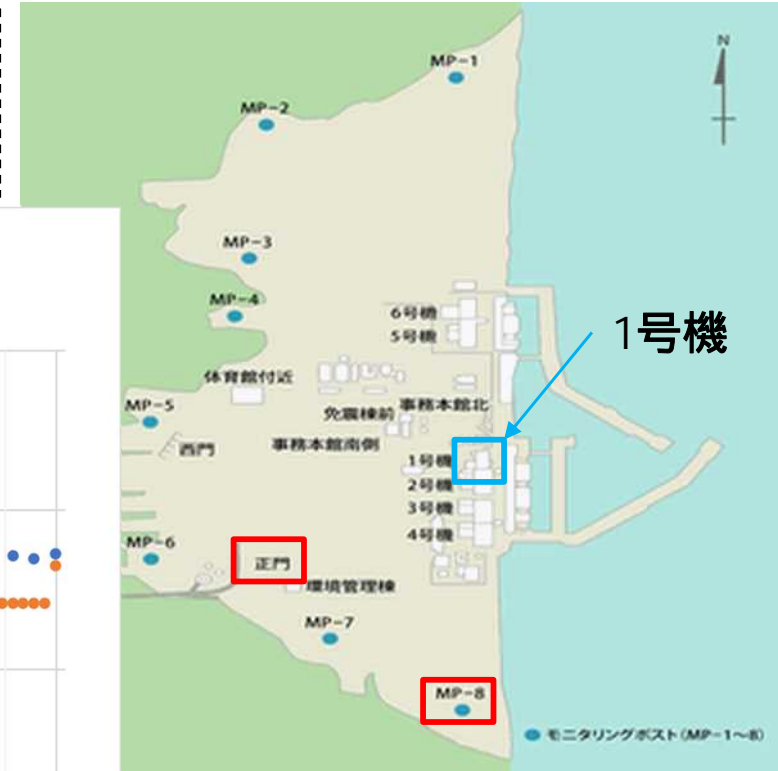
2011年3月12日04時00分頃の空間線量率データ

3/12 3:44 保安班が1号機原子炉建屋の線量測定のために同二重扉を開けたところ、白いもやもやが見えたため、すぐに扉を閉鎖。

正門付近及びMP-8付近の空間線量率が上昇する前に1号機原子炉建屋で線量率の上昇が確認されている。

3/11 23:00 1号機原子炉建屋北側の二重扉前で1.2mSv/h、南側の二重扉前で0.52mSv/hを測定。

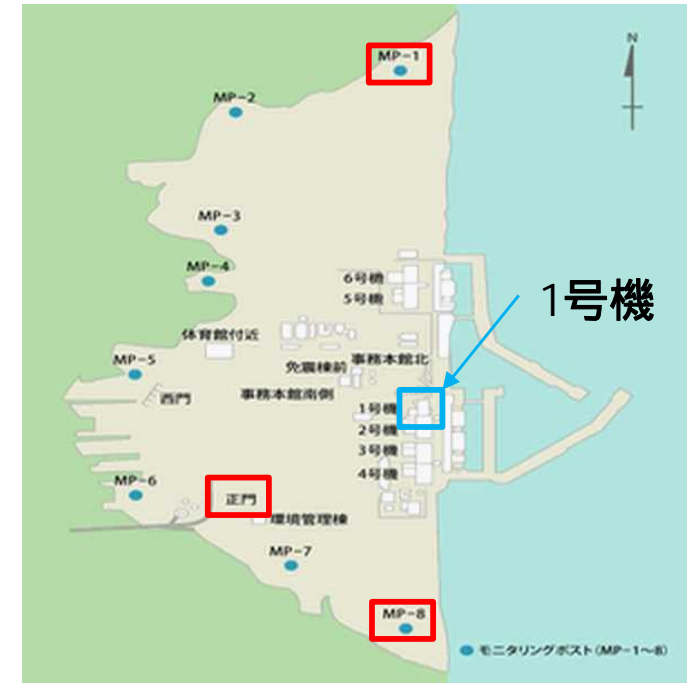
2011年3月12日10時17分以降の空間線量率データ

3/12 10時17分以降、1号機ベントの開操作が行われるが、格納容器圧力の低下は生じていない。
一方、正門付近及びMP-8付近での空間線量率は上昇している。

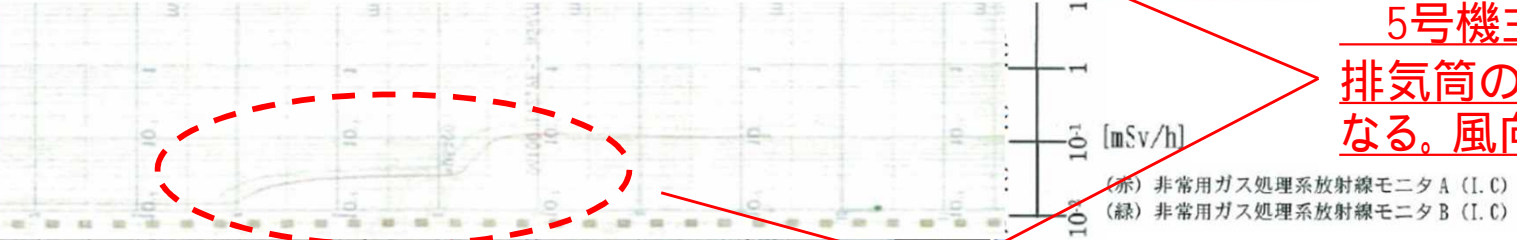
3号機
SGTS
(IC)

5号機主排気筒と3号機主
排気筒のピークの傾向は異
なる。風向の影響はあるか。

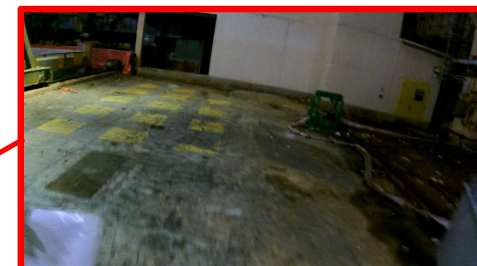
(燃料交換機遠隔操作室まわり)

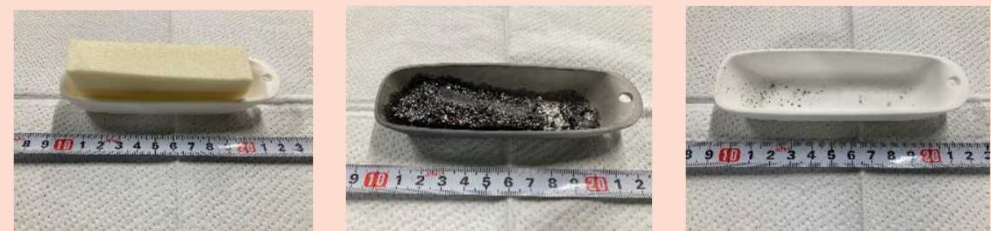
試験前

試験後
(1000 水素ガス環境下)

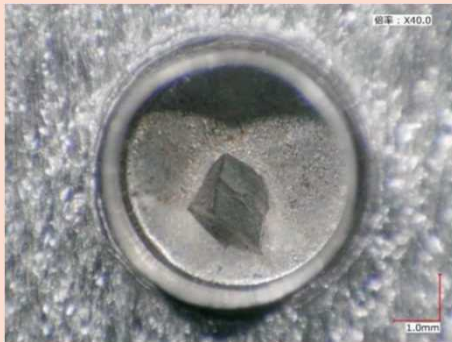
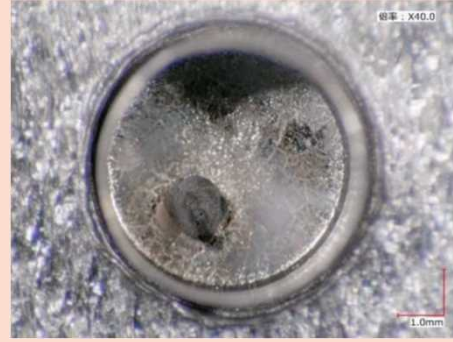
CVケーブル シース(難燃性特殊耐熱ビニル)
昇温前後の状態

温度()	280 ~ 376	376 ~ 560	560 ~ 800	800 ~ 1200
推定発生ガス	水 二酸化炭素 2-オクテン	水 二酸化炭素 ベンゼン トルエン	水素 水 二酸化炭素	二酸化炭素

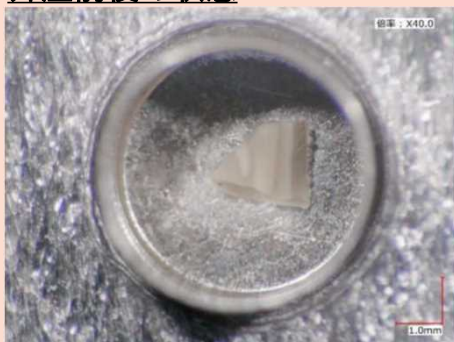
PNケーブル 絶縁体(難燃性エチレンプロピレンゴム)
昇温前後の状態

温度()	210 ~ 321	321 ~ 395	395 ~ 500	500 ~ 1200
推定発生ガス	二酸化炭素	水 二酸化炭素 1-ブテン	水素 水 一酸化窒素 二酸化炭素 C7炭化水素 ベンゼン トルエン	二酸化炭素

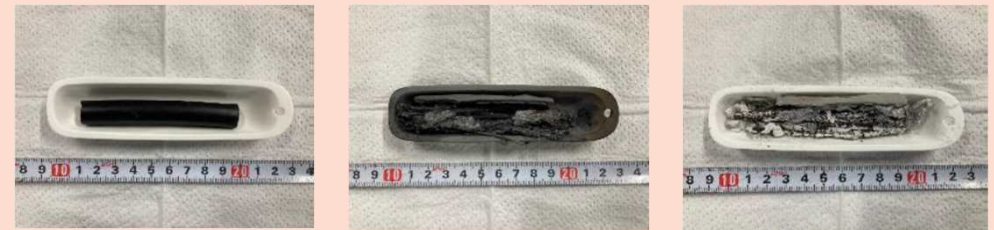
PNケーブル 昇温前後の状態

試験後
(1000 水素ガス環境下) (1000 水蒸気環境下)

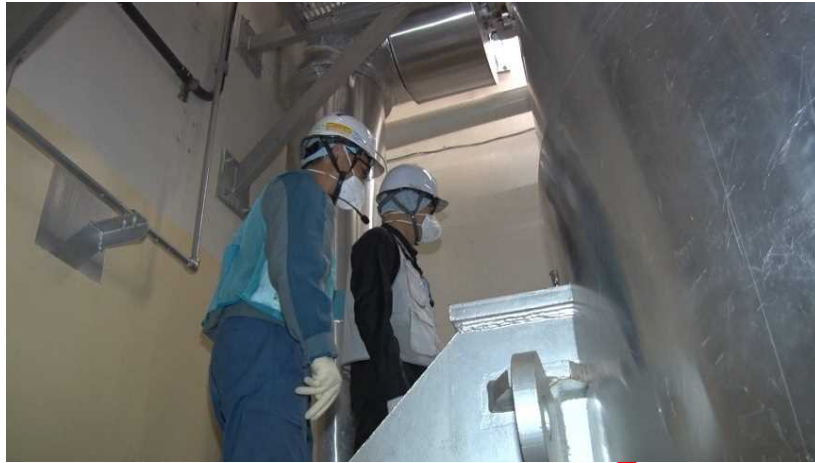
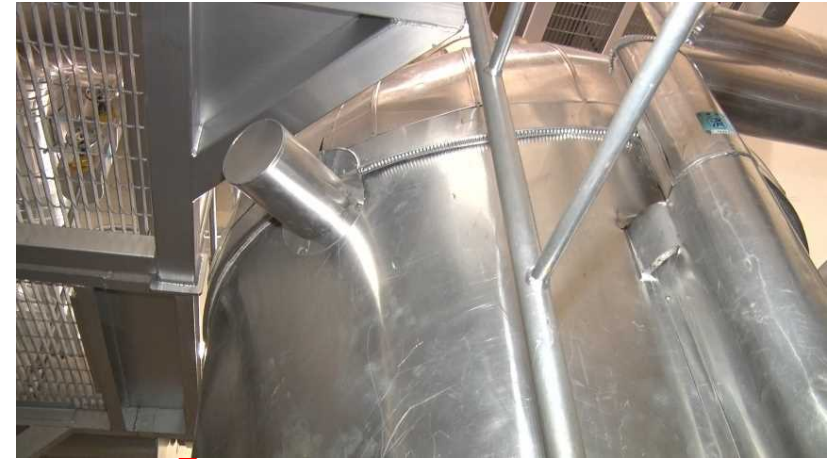
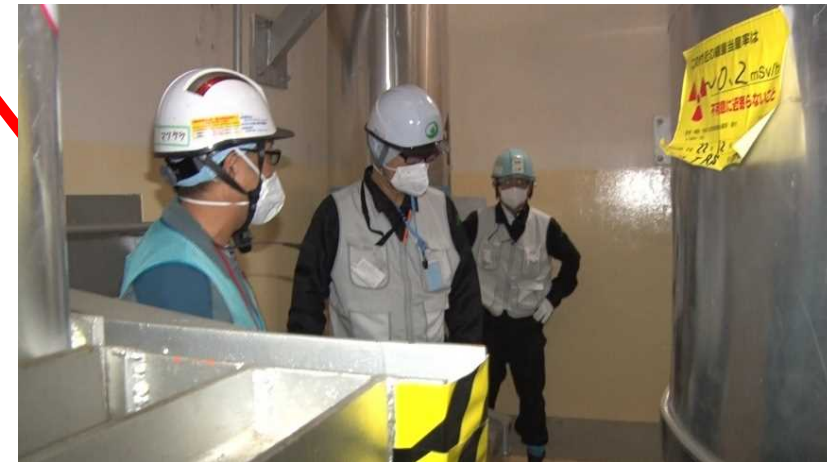
5号機RHR配管の確認状況

※ ポンプ周辺はA/C系、B/D系の4系統あるが代表してA/Bを示す。

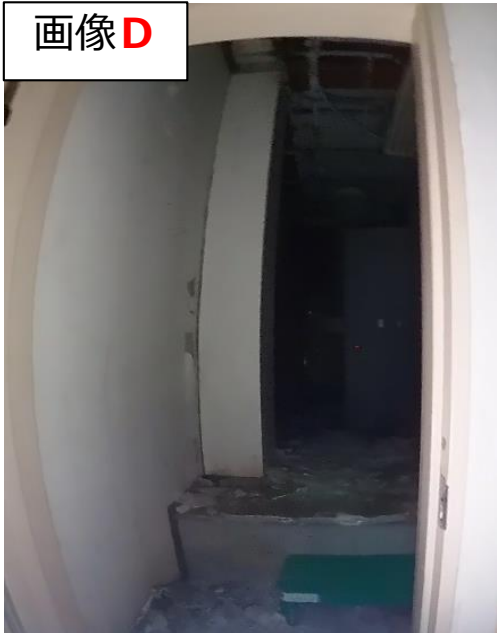
画像D

- 入口付近の床面で54.2mSv/hの線量率を確認

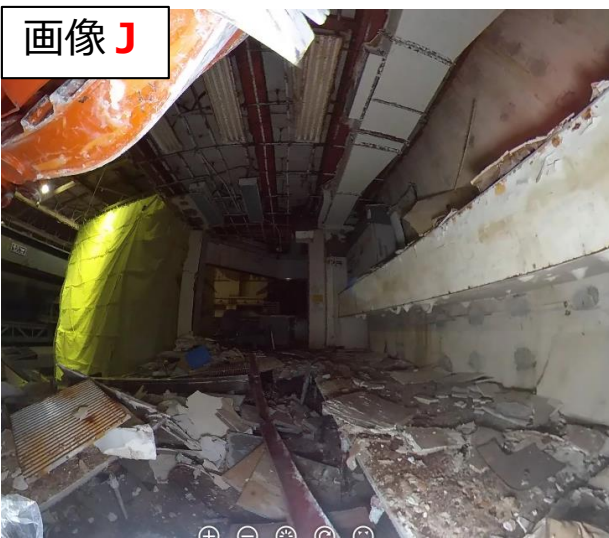
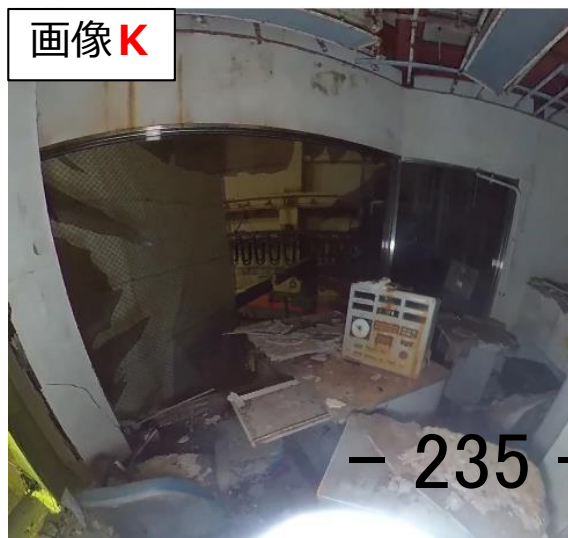
- 北側壁面を取り外し後、遠隔操作重機を使用した調査を実施
- 天井の石膏ボードの落下および床面の段差を確認
- 窓ガラス破損箇所付近の床面で最大76.1mSv/hの線量率を確認

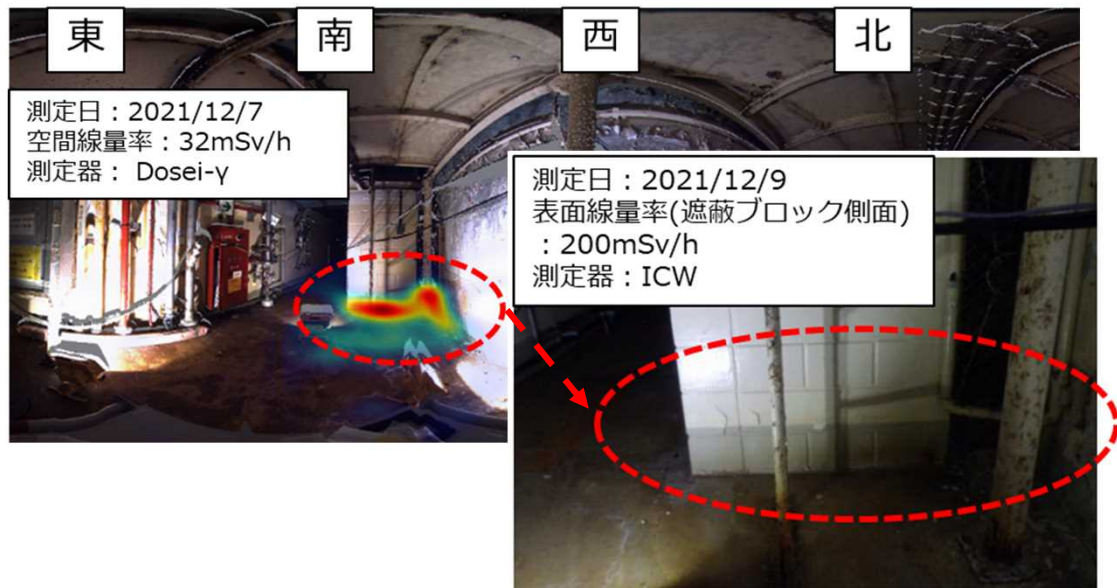
1号機3階東側測定結果

- 今後の調査計画立案に資するため、1号機3階AC系配管近傍等の線量情報や、1号機4階RCWサージタンク近傍のアクセス性等、1,2号機原子炉建屋内の空間情報や線量情報を取得※1した。
- 1,2号機原子炉シェル壁近傍の調査を行い、耐震性能の低下につながるような損傷、経年劣化の兆候がないことを確認※1した。

オーバーレイ画（360度パノラマ写真 + γ 線源強度分布※）

AC配管（D/Wベント配管）及び
D/Wベント弁が設置されている遮へいブロック内側床面

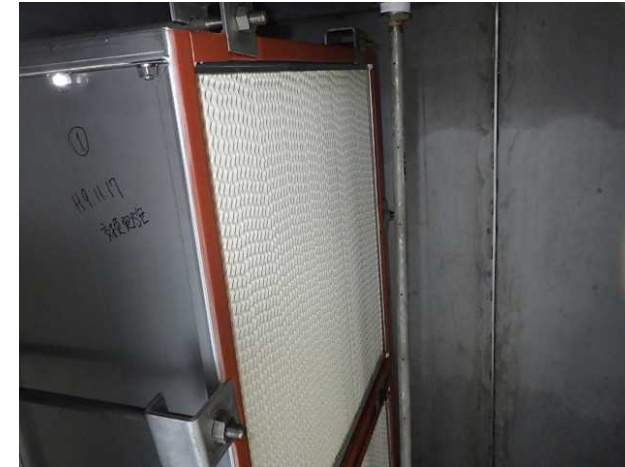
- フィルタトレイン周辺において、1,3号機ではベントガスの自号機からの逆流と考えられる線量傾向を確認。また、2,4号機ではベントガスの隣接号機からの逆流と考えられる線量傾向を確認※1した。
- 3号機のサンプルについて、構外分析施設にて核種分析を実施し、格納容器から建屋への漏えい経路や建屋内の移行経路を推定するための情報を取得※2した。

フィルタトレイン内部の様子
(例：3号機A系のHEPAフィルタ)
