# 福島第一原子力発電所1号機の 格納容器内部調査から得られた情報 （前半調査とりまとめ）

2022年12月5日

東京電力ホールディングス株式会社

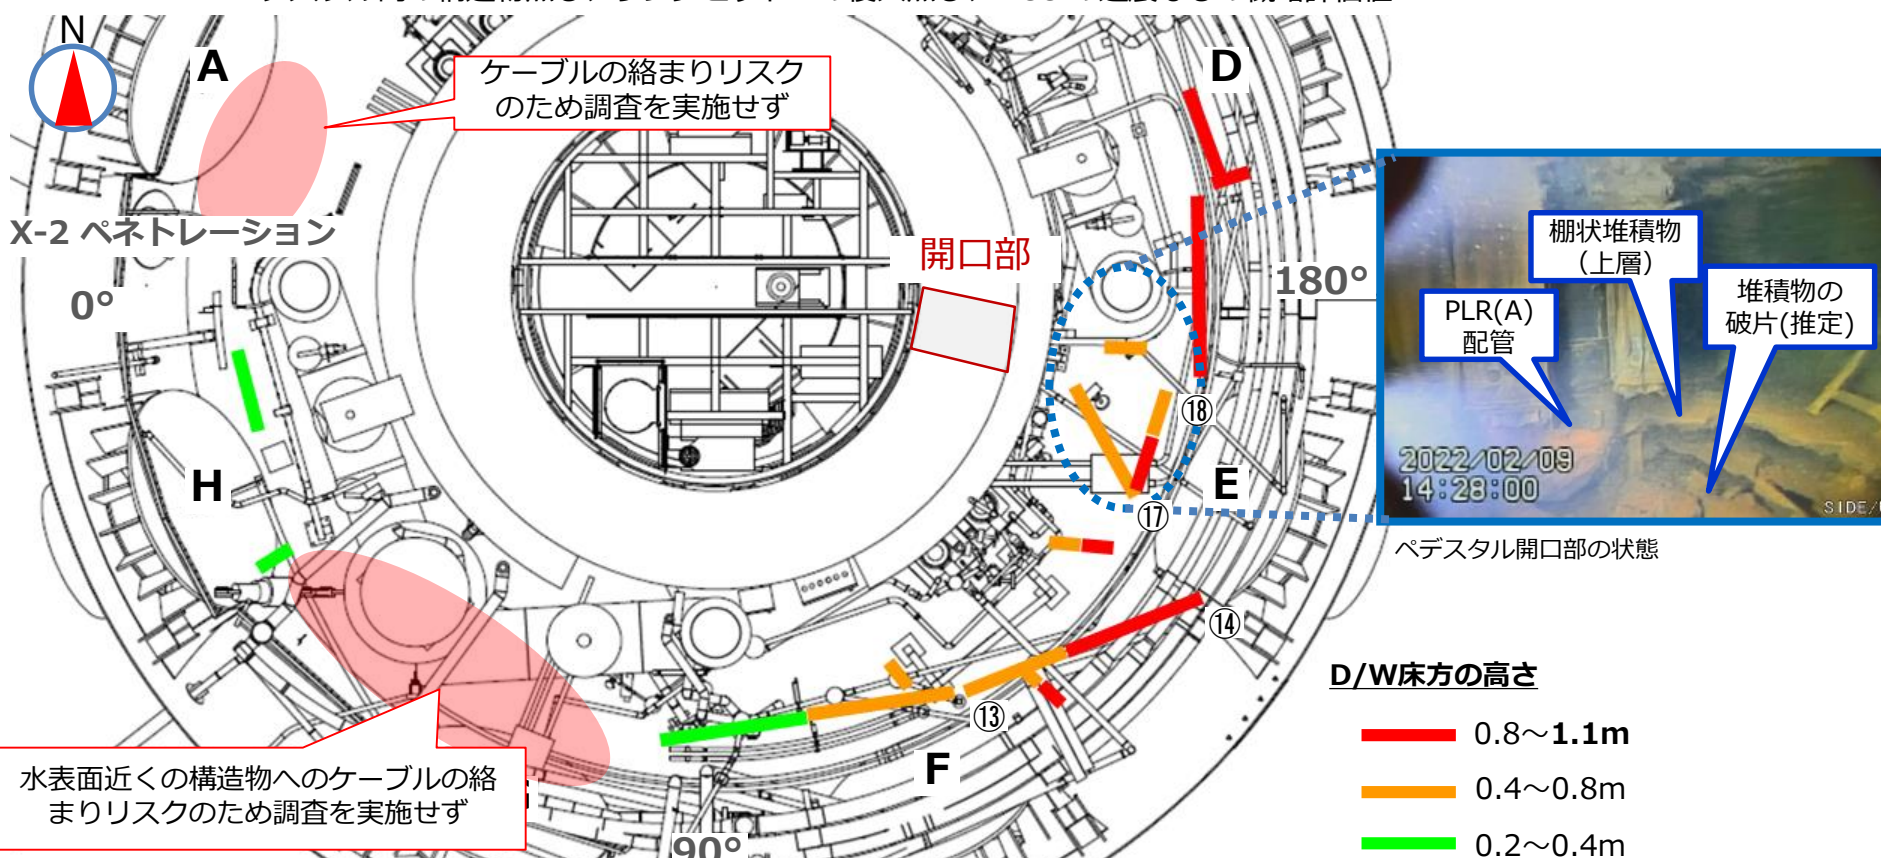
- 一般的な傾向として、D/W床の開口部からの距離が離れるにしたがって堆積高さが低くなる
- 堆積高さの最大値は ~1.1 m (ペDESTAL内は情報なし)

**原子炉内の燃料、炉内構造物が全て溶けたと想定しても、その体積高さはペDESTAL内で~ 1.1 m\*程度**

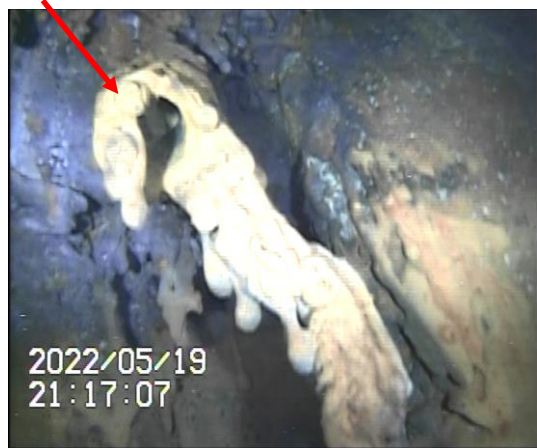
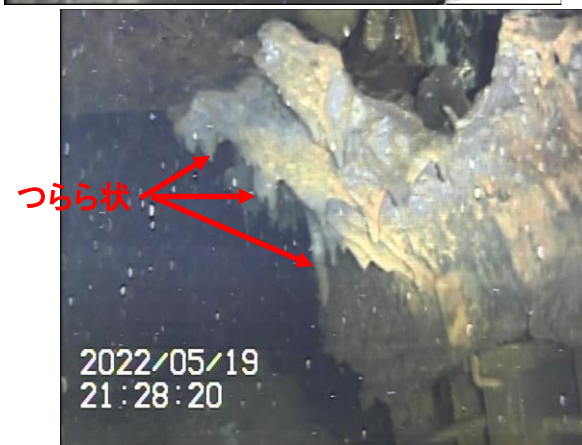
- 開口部の上部に関しては、コンクリートへの大きな損傷は確認されていない
- 開口部の壁面に付着するかたちで棚状に張り出している堆積物を確認。
- 右側の棚状堆積物はペDESTアル内部に向かって立ち上がっている状況
- 棚状堆積物の下面にはつららもしくは鍾乳石のような形状が存在

つらら状のものが生成された際は、棚状堆積物は水面よりも上にあつた可能性

つらら状

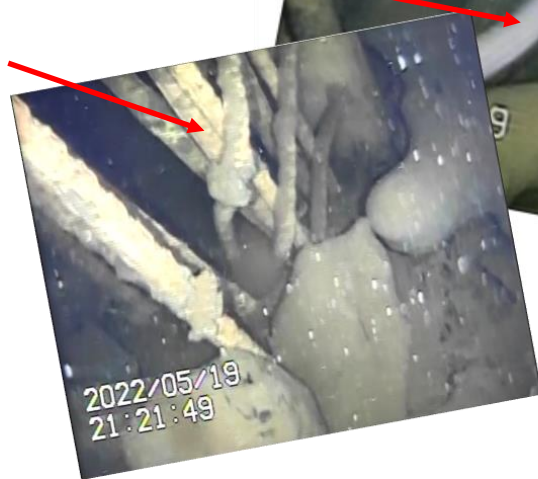
- D/W床から~1 m 程度の高さまでコンクリート壁の劣化を確認
- インナースカートには大きな変形無し
- 鉛直方向の鉄筋は表面の凹凸パターンは残存
- ペDESTAL内部の堆積物高さは~1 m程度

開口部通路内の塊状堆積物

棚状堆積物と異なる下層の堆積物

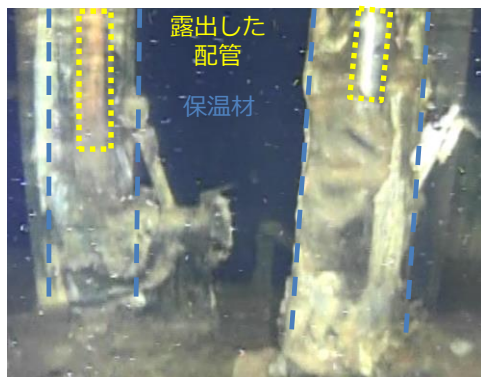
ドレンサンプルピット付近で確認されたRCW配管の保温材の状況（水中）

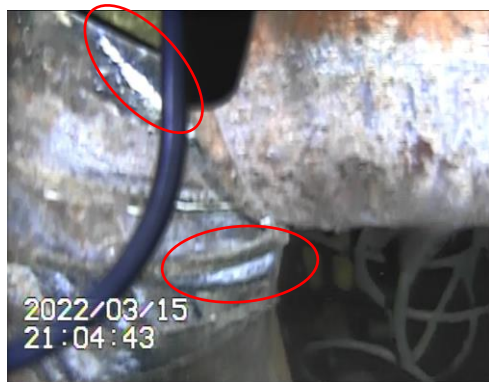
格納容器貫通部付近で確認されたRCW配管への光沢のある付着物 (水中)

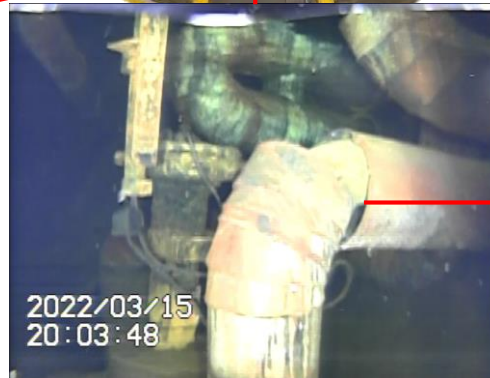
格納容器貫通部付近のRCW配管(水中)

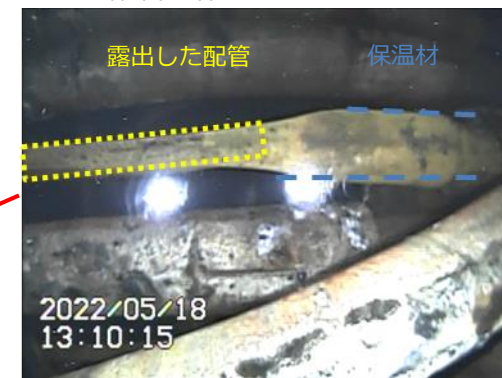
気中のRCW配管

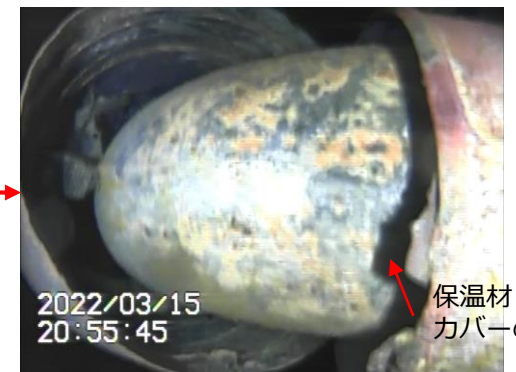
保温材カバーの影

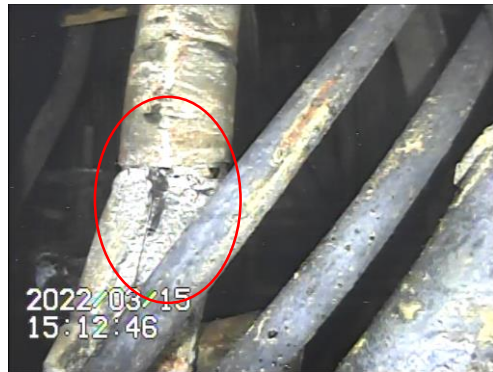
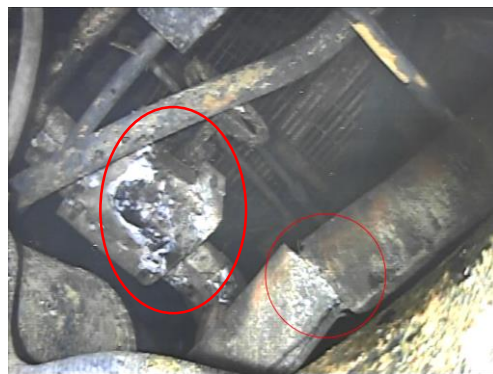
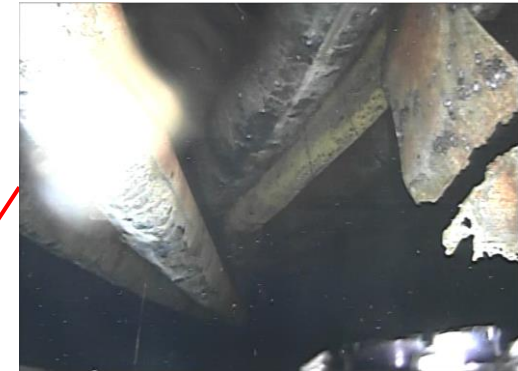
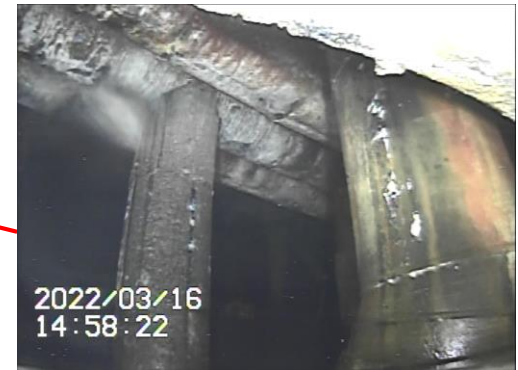
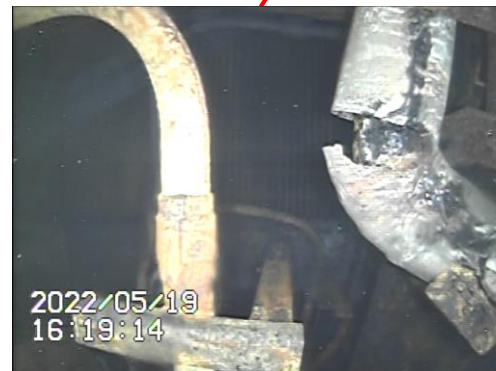
- 光沢のある金属的な堆積物はペDESTAL開口部およびCRD交換用の上部開口部の周辺でも確認されている（主にRCWの格納容器内ヘッダ配管）
- 配管の保温材カバーの剥がれや変形も確認されている

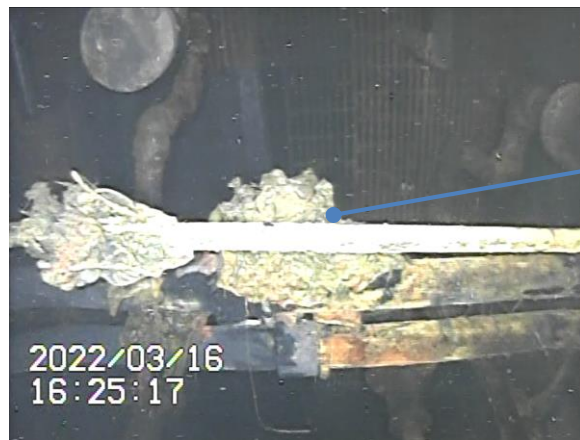
- D/W床面より高い位置（水中及び気中）に構造物に付着する形で堆積物が存在  
→ペDESTAL内から開口部を通じてペDESTAL外へ流出したのではなく、  
上部から落下したものと推定
- CRD交換レイル及びその開口部、ペDESTAL開口部（D/W床面）の周辺は比較的堆積物の量が多い
- D/W床面レベルの堆積物の上に上部から落下してできた堆積物もあると推定 (P25 図③参照)

気中の配管に付着した堆積物

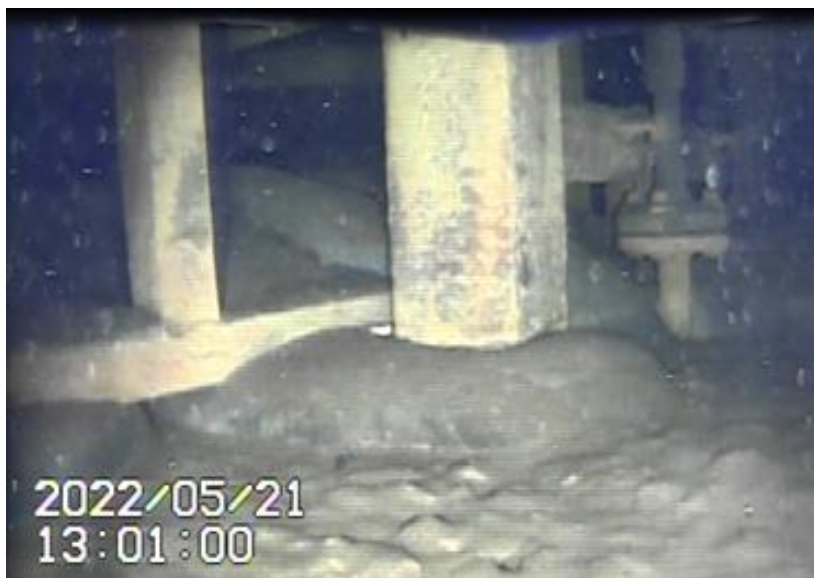
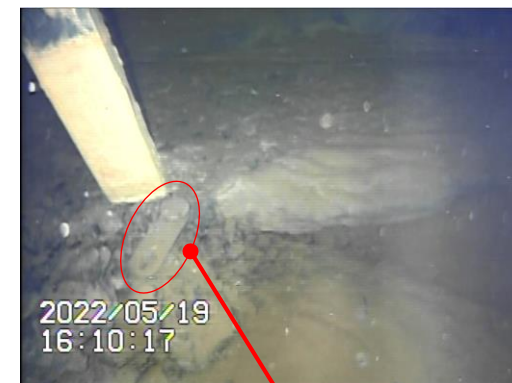
遮蔽マットの接続具

- 多くはPLR配管の周辺に存在（鉛遮蔽体との関係性？）
- ペDESTAL開口部から離れるにつれて堆積高さが下がる  
全体的な傾向とは異なり、局所的な盛り上がりとして存在
- 鉛毛マットの接続部の部品が周辺に確認されることもある
- 2011/3/20の格納容器内の測定温度は~400°C\*であり、  
鉛の融点以上の温度となっていた可能性が高い  
\*温度計測用の熱電対の温度計測の上限値相当
- 鉛の融点: 327.5°C
- 堆積物の最高点は鉛遮へいの支持構造物近傍

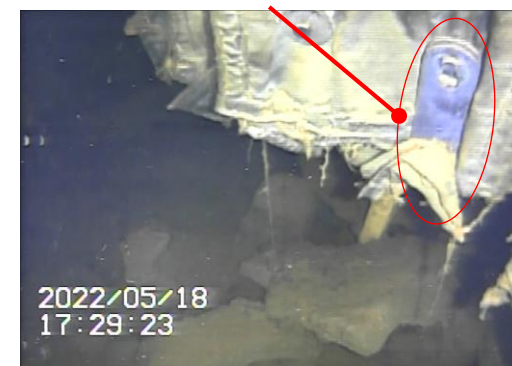
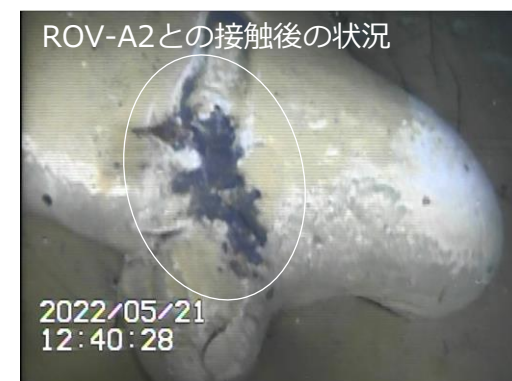
ROV-A2との接触後の状況

- ROVが付着した堆積物に接触した後、一部が落下した一部始終を映像にて確認（気中および水中）
- 破断面の形状は多孔質であることを示唆

ROVとの接触により一部が乖離する様子が撮影された。残った堆積物の破断面も確認できる。破片は偶然ROVの上部に落下した。破片をROVのカメラで直接捉えることはできなかったが、ROVが浸水する際に水面に鏡像として映り込んだものが確認された。

ROVとの接触により一部が乖離する様子が撮影された。落下する際に破片からガスが放出され、水中を上昇する様子が確認された。

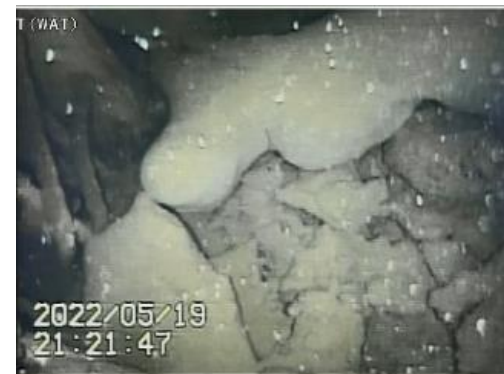
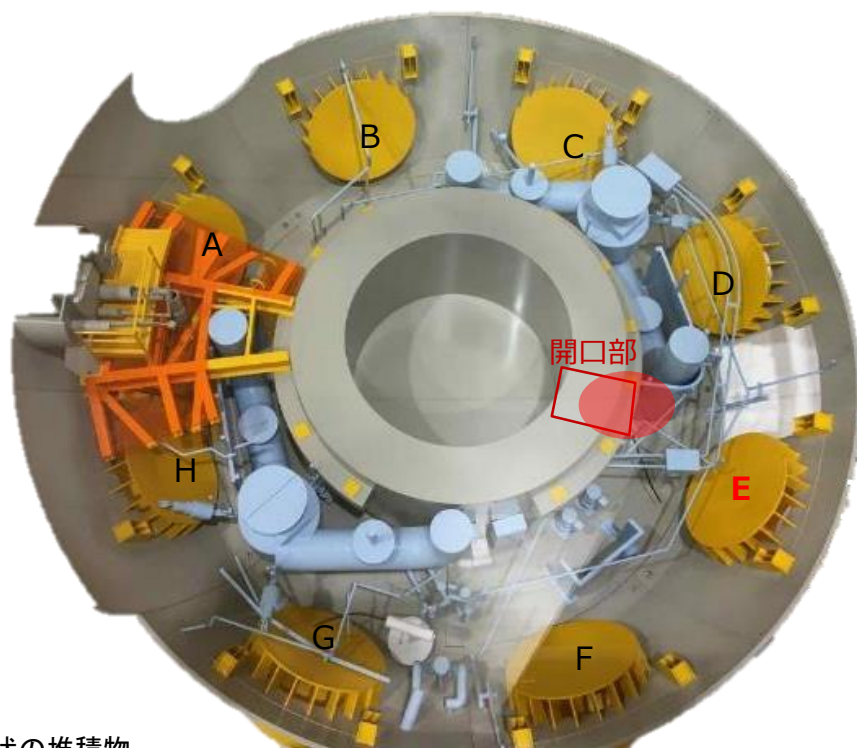
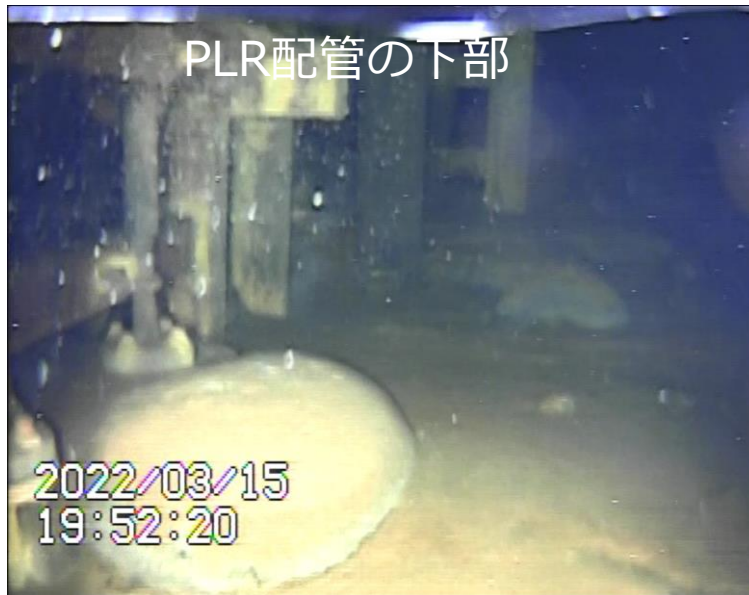
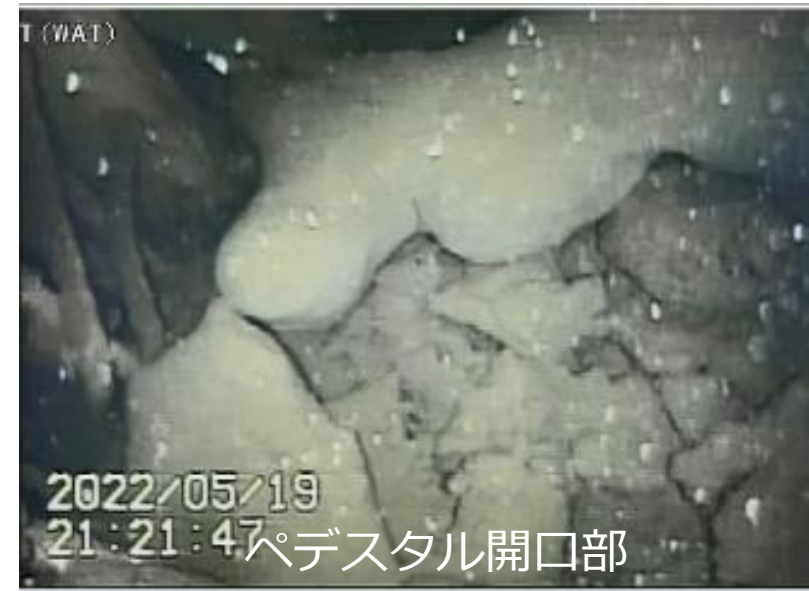
外見	表面は滑らか。多種多様。
大きさ	数十cm
確認場所	開口部周辺
起源/ 組成	燃料デブリの可能性？ 表面性状が類似の溶融鉛生成物？

- : 塊状の堆積物
- E: 真空破壊弁からの水漏れいが確認されたベント管のジェットデフレクター

- ペDESTAL開口部のところどころに塊状の堆積物として存在
- 遮へい用の鉛の存在が予想される位置とも重なる
- ペDESTAL内部から移行してきている可能性のある塊状の堆積物（画像が鮮明ではない）もあるものの、この堆積物がペDESTALの内部から出てきたものかどうかの区別は困難
- 外見（大きさ、表面の滑らかさ、等）はPLR配管の周辺で確認されたものと類似
- ペDESTAL内部調査により更なる情報が得られることが期待される

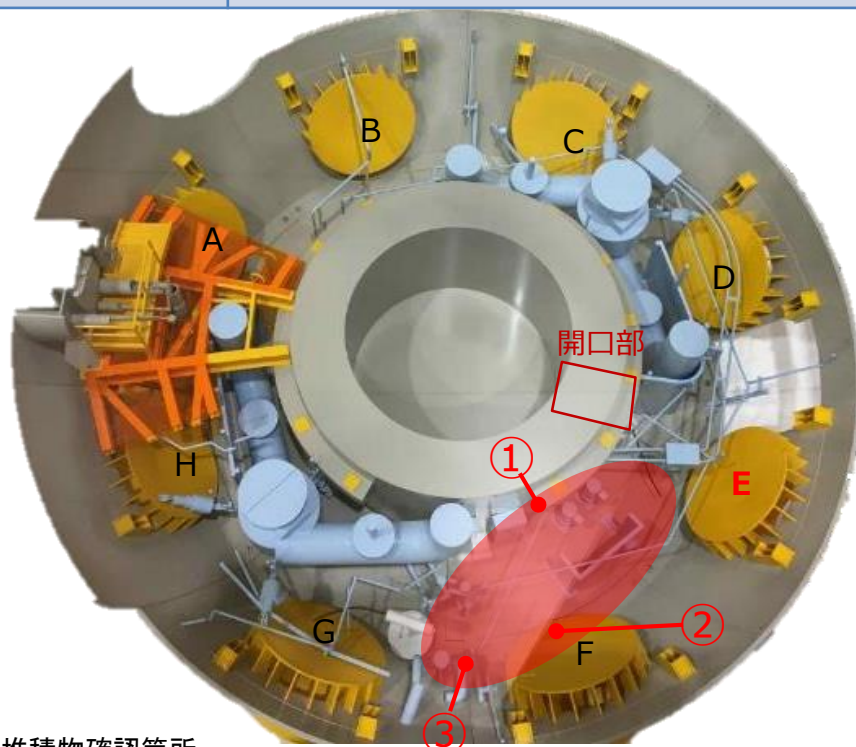
外見	細い糸状の堆積物。他の堆積物の上に、もしくは、混在して存在
大きさ	数cm ~ 数m の長さ
確認場所	ペDESTAL外壁からジェットデフレクターF・Eの間
起源/ 組成	鉛毛マット(鉛およびそのカバー)に由来する 可能性が高い

- : 糸状堆積物確認箇所
- E: 真空破壊弁からの水漏えいが確認されたベント管のジェットデフレクター

- 構造物への付着が見られた箇所下部に相当する場所で確認されることが多い
- 鉛毛マットのカバーに使用されているグラスファイバー等の糸状の素材の可能性
- 鉛等の溶融物が落下する際に途中で冷却されて糸状の物体に固化した可能性

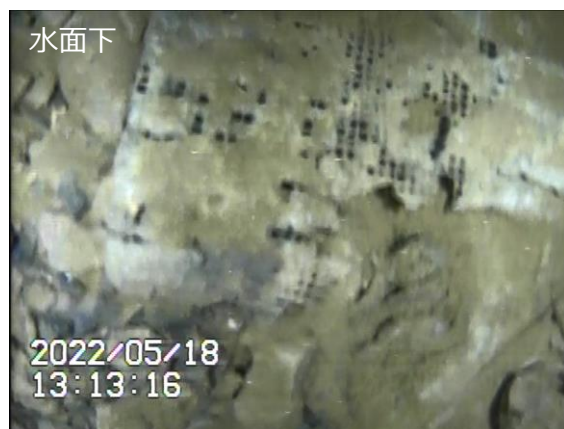
不明なメッシュ状物質（水中）

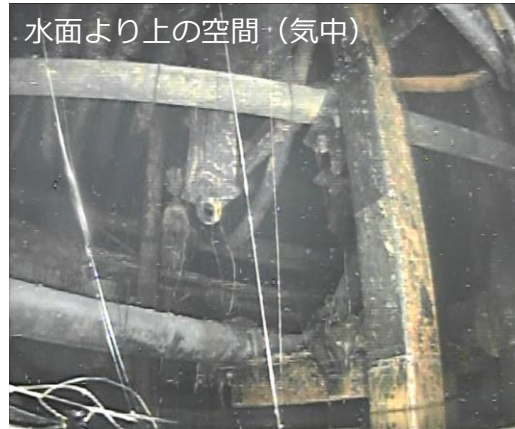
気中の糸状物質

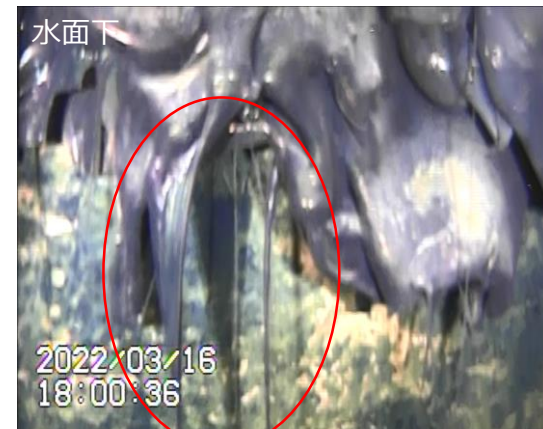
水中の溶融固化物（糸状のもの）

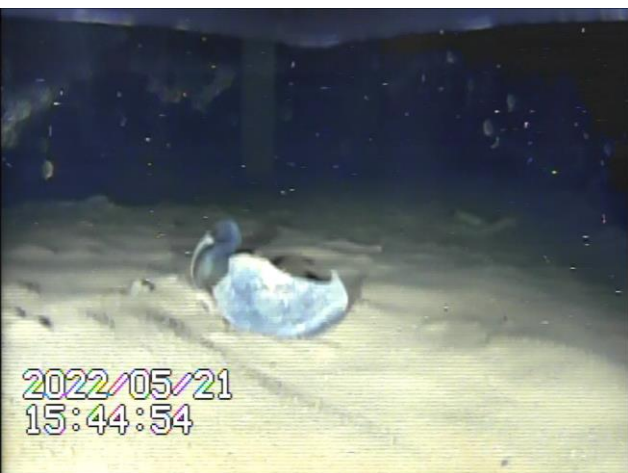
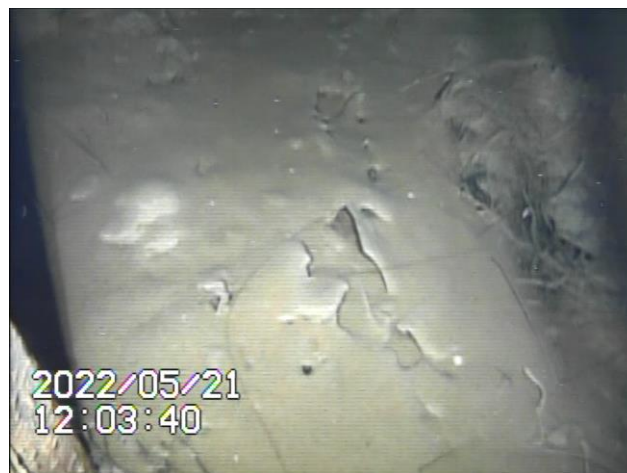
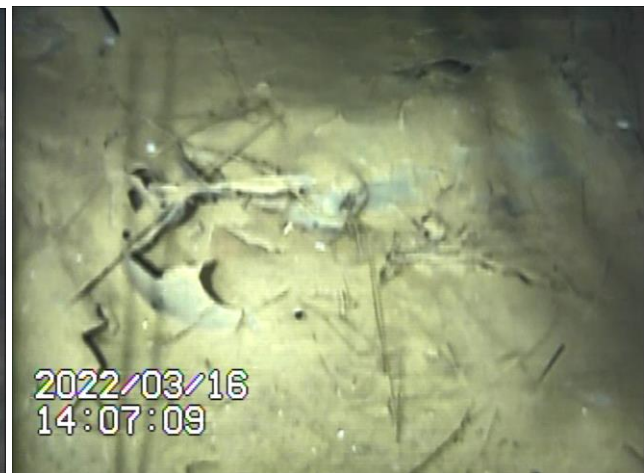
外見	中空の半球状の物体(薄い殻)
大きさ	数cm
確認場所	ペDESTアル開口部の前周辺
起源/ 組成	不明 上部からの落下物により形成?

- 多くはペDESTAL開口部前周辺で確認
- 薄い殻状の物体は他の箇所でも確認されている（他の堆積物でおおわれていることが多い）ものの、半球状もしくは球状の形状とはなっていない

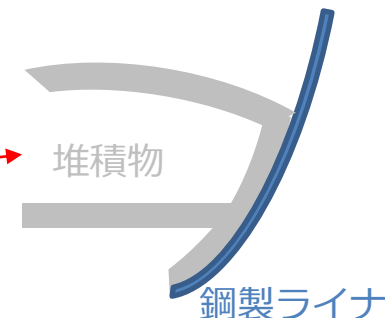
②  
ペDESTAL開口部

- ②: 2層の棚状堆積物はPCVシェル部では上下が連続的に結合している  
2層に挟まれた構造物には損傷は確認できない  
下層の棚状堆積物は平坦で、内面は滑らか
- ③: 棚状堆積物は上部からの落下物で覆われている。1層のみ確認できる
- 崩れた破片は②周辺でのみ確認できる

②③の外見の相違、および、崩れた破片の分布の偏りは棚状堆積物の生成、崩落のメカニズムの相違によるもの？ 棚状堆積物の組成の相違によるもの？

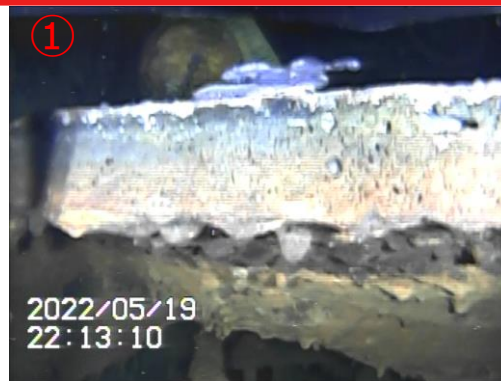
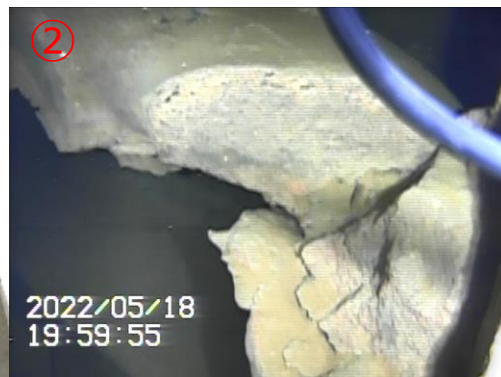
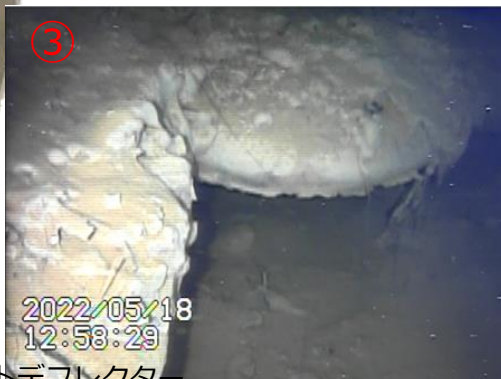
- ①と②の破断面は②の方が厚いものの気孔率はほぼ同等
- ③の破断面は上部からの落下物に覆われており明確には確認できない。
- ①の底面にはつらら/鍾乳石形状あり
- ②、③の底面は比較的滑らか

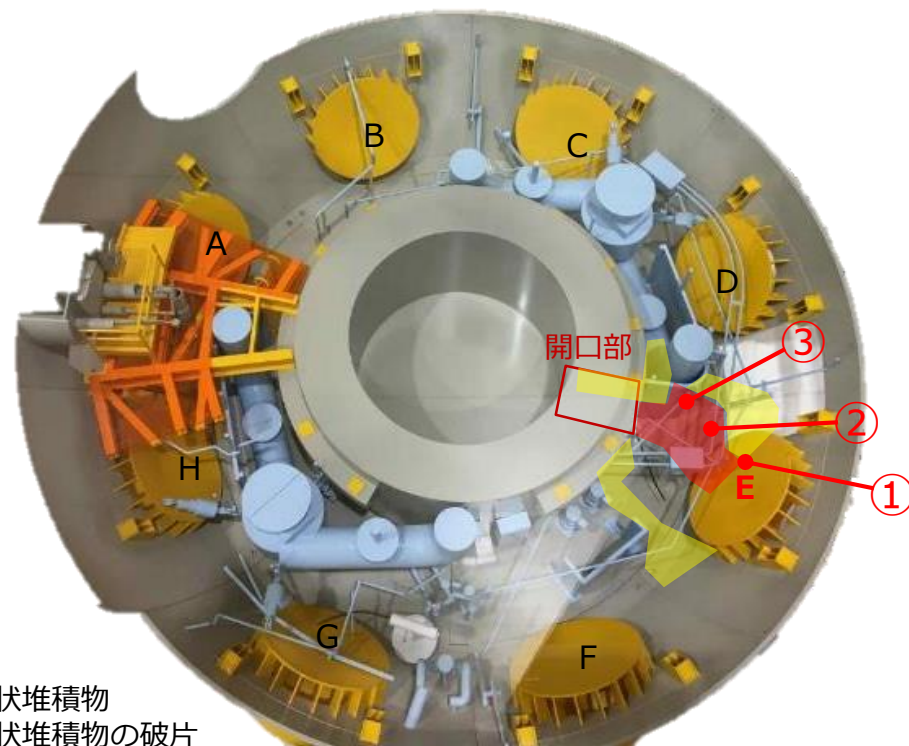
外見	多種多様。一部の破片では、破片同士の破断面形状が同一であり、元の形状を再現できる
大きさ	数十cm
確認場所	棚状堆積物の周辺(特に開口部の右側に多い)
起源/ 組成	棚状堆積物が崩れたものと推定 組成は不明

- : 棚状堆積物
- : 棚状堆積物の破片
- E: 真空破壊弁からの水漏えいが確認されたベント管のジェットデフレクター

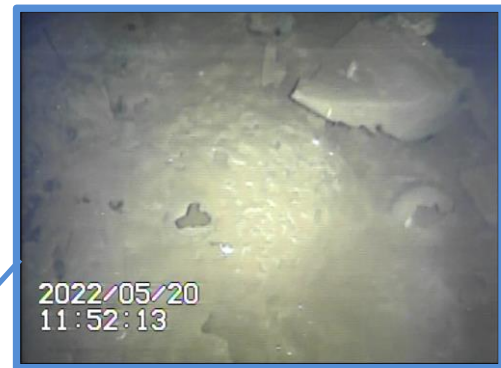
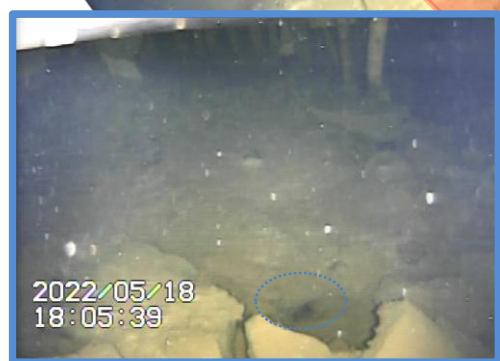
- 棚状堆積物の破片はペDESTAL開口部の右側領域（ジェットデフE～PLR配管～ペDESTAL開口部）に偏在
- ペDESTAL開口部の左側領域は多量の上部からの落下物に覆われており状態は不明。
- 崩壊した棚状堆積物は上部からの落下物の下にある可能性（一体として棚状堆積物が崩壊している可能性もあり）

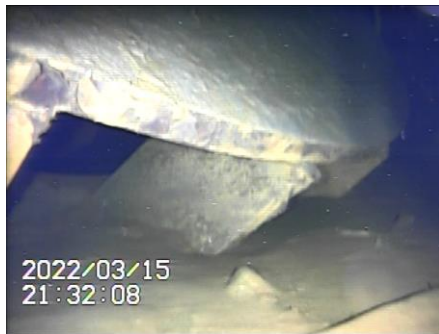
外見	平坦な堆積のもの、塊状の堆積物もあるもの。
大きさ	数十cm
確認場所	ジェットデフD, E, FにはROVが侵入して確認
起源/ 組成	棚状堆積物と同様、ペDESTAL内から流出した物質により生成された可能性、および、上部からの落下物が生成に寄与した可能性

- : 平坦な堆積物のみ確認された箇所 ■ : 塊状の堆積物も確認された箇所 (ROV侵入あり)
- E: 真空破壊弁からの水漏れが確認されたベント管のジェットデフレクター

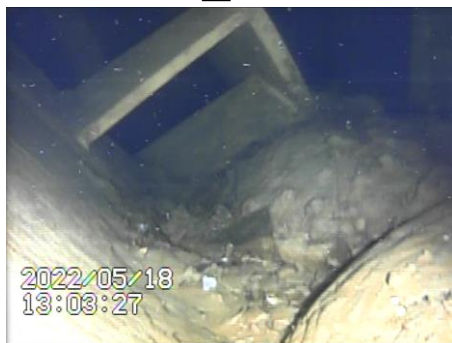
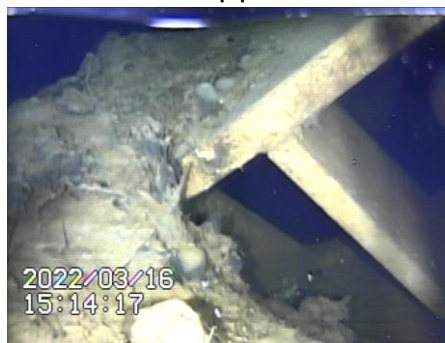
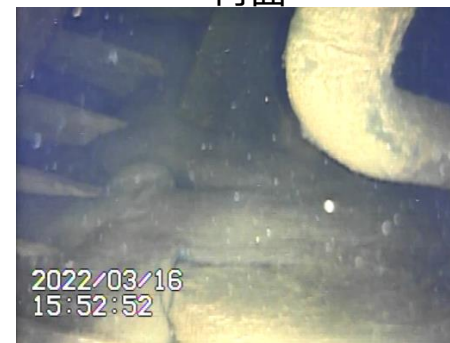
F

- 塊状の堆積物はジェットデフの開口部からベント管（その先はS/C）に向けて流れ込むような形でジェットデフ背面に堆積

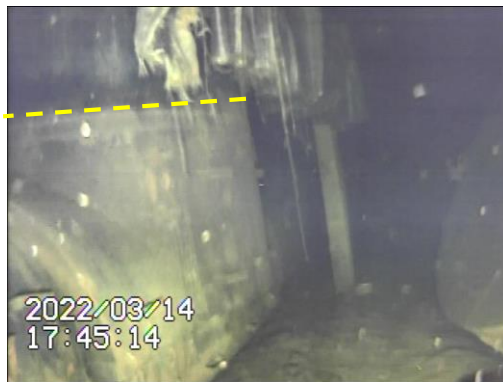
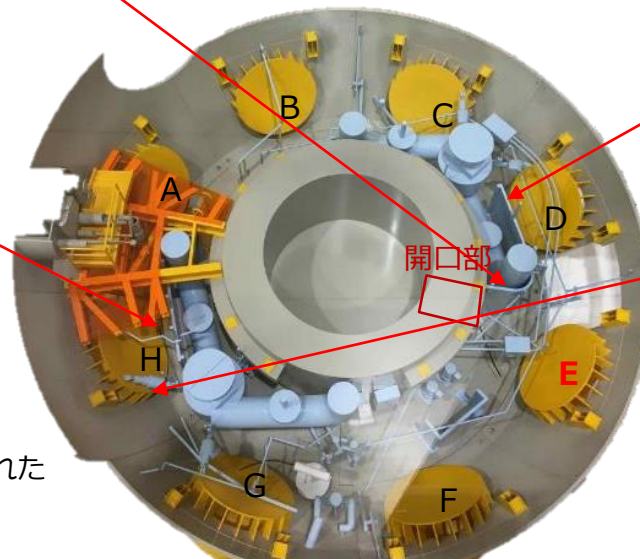
- 堆積物の高さにかかわらず、鉛毛マットは同じ高さで破断している
- 破断の高さ（約1.2m）はD/Wの全領域で見られるPCVシェル、ジェットデフレクタ、構造物の変色の高さとほぼ同一。
- 変色は水位や水質と関係がある可能性  
（2011年当時は格納容器圧力が現在よりも高かったため、水位は現在よりも低かったと推定）

ジェットデフHで  
確認された変色

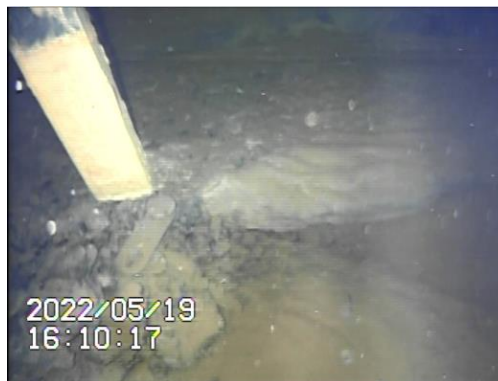
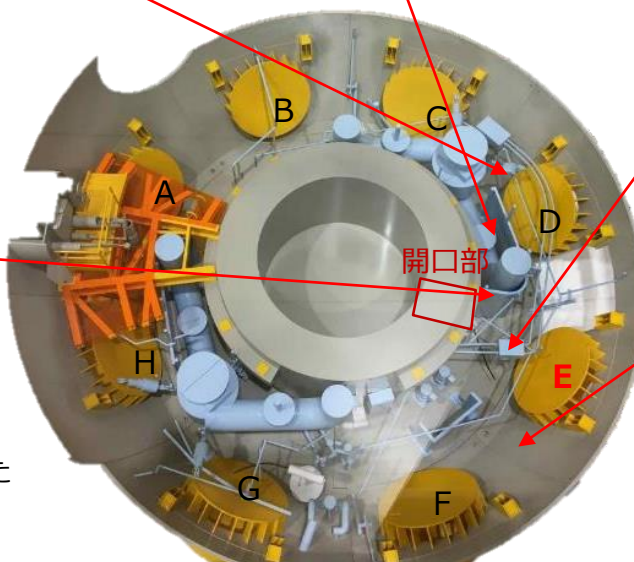
- 堆積物の表面で確認された凹凸のある縞模様が形成される条件の存在から、流動、粘性、その他の情報が得られる可能性？
- 形状が維持されていることから固化速度が比較的速かった可能性？
