福島第一原子力発電所1号機の 格納容器内部調査から得られた情報 （前半調査とりまとめ）

2022年12月20日

東京電力ホールディングス株式会社

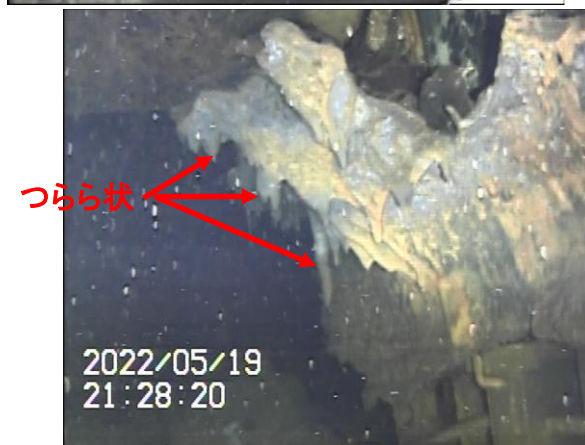
ペDESTアル開口部 (D/W床レベル)

- 開口部の上部に関しては、コンクリートへの大きな損傷は確認されていない
- 開口部の壁面に付着するかたちで棚状に張り出している堆積物を確認。
- 右側の棚状堆積物はペDESTアル内部に向かって立ち上がっている状況
- 棚状堆積物の下面にはつららもしくは鍾乳石のような形状が存在

つらら状のものが生成された際は、棚状堆積物は水面よりも上にあつた可能性

つらら状

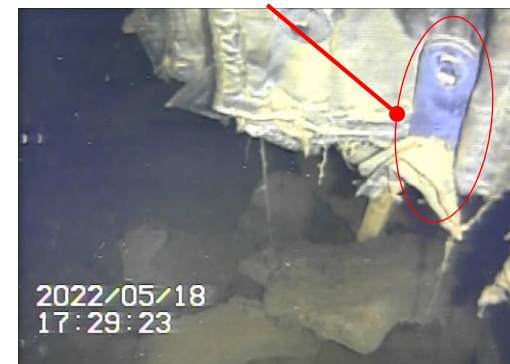
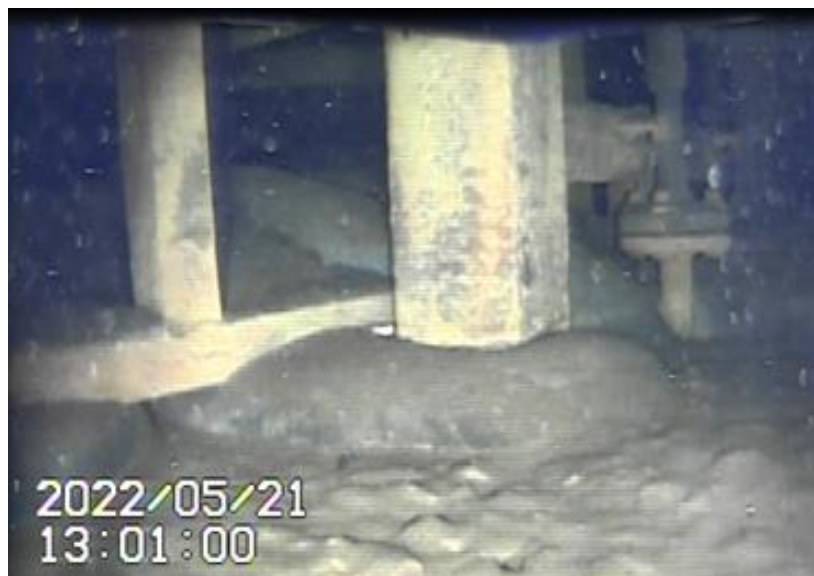
塊状の堆積物

外見	表面は滑らか。多種多様。
大きさ	数十cm
確認場所	開口部周辺
起源/ 組成	燃料デブリの可能性？ 表面性状が類似の溶融鉛生成物？

- ペDESTAL開口部のところどころに塊状の堆積物として存在
- 遮へい用の鉛の存在が予想される位置とも重なる
- ペDESTAL内部から移行してきている可能性のある塊状の堆積物（画像が鮮明ではない）もあるものの、この堆積物がペDESTALの内部から出てきたものかどうかの区別は困難
- 外見（大きさ、表面の滑らかさ、等）はPLR配管の周辺で確認されたものと類似
- ペDESTAL内部調査により更なる情報が得られることが期待される

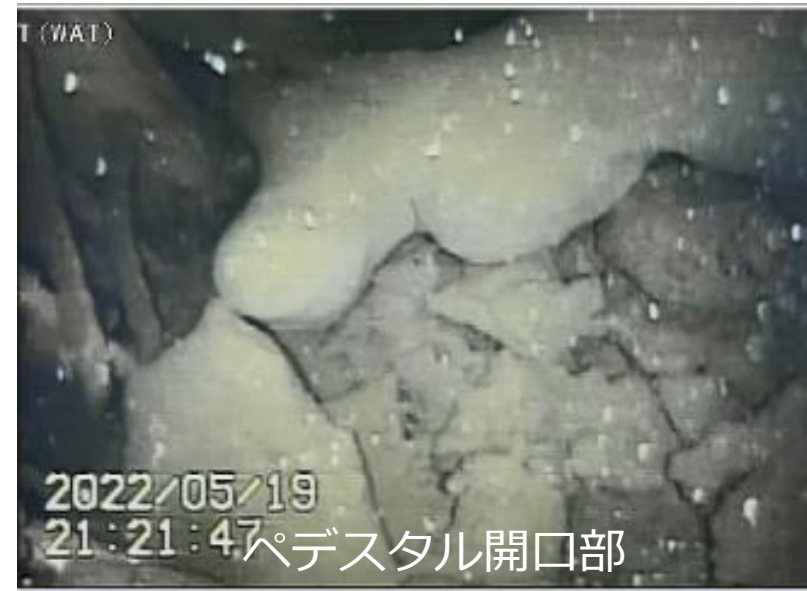
糸状堆積物

外見	細い糸状の堆積物。他の堆積物の上に、もしくは、混在して存在
大きさ	数cm ~ 数m の長さ
確認場所	ペDESTAL外壁からジェットデフレクターF・Eの間
起源/ 組成	鉛毛マット(鉛およびそのカバー)に由来する可能性が高い

- 構造物への付着が見られた箇所下部に相当する場所で確認されることが多い
- 鉛毛マットのカバーに使用されているグラスファイバー等の糸状の素材の可能性
- 鉛等の溶融物が落下する際に途中で冷却されて糸状の物体に固化した可能性

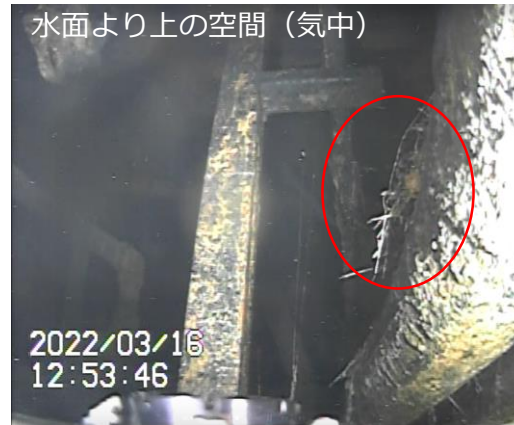
気中の糸状物質

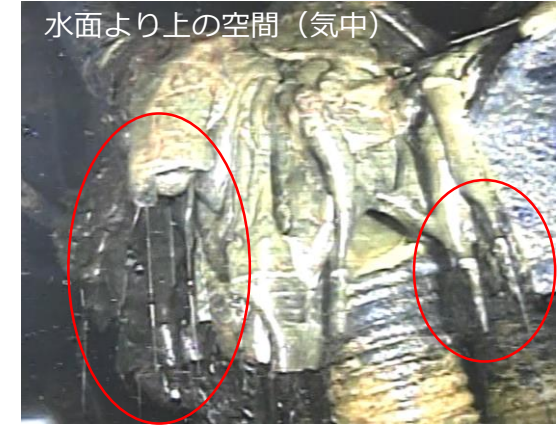
気中の溶融固化物（糸状のもの）

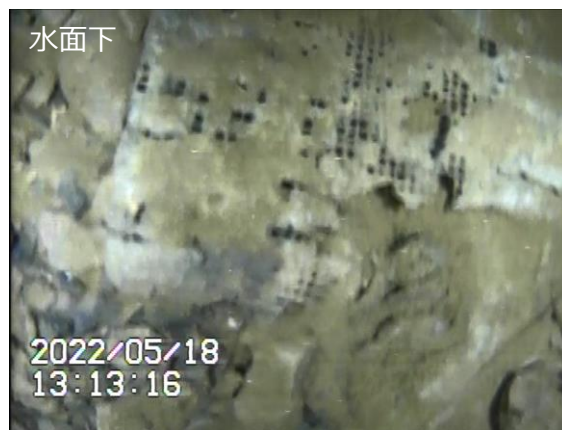
不明なメッシュ状物質（水中）

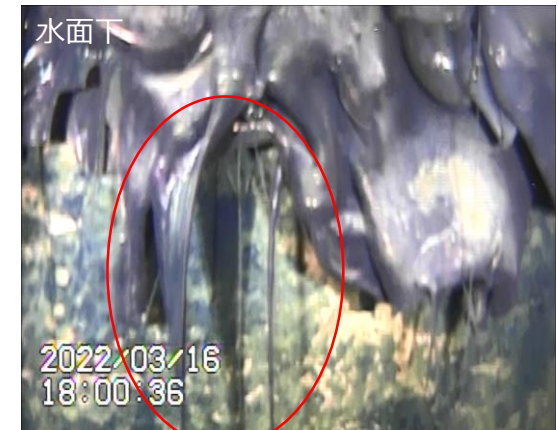
水中の溶融固化物（糸状のもの）

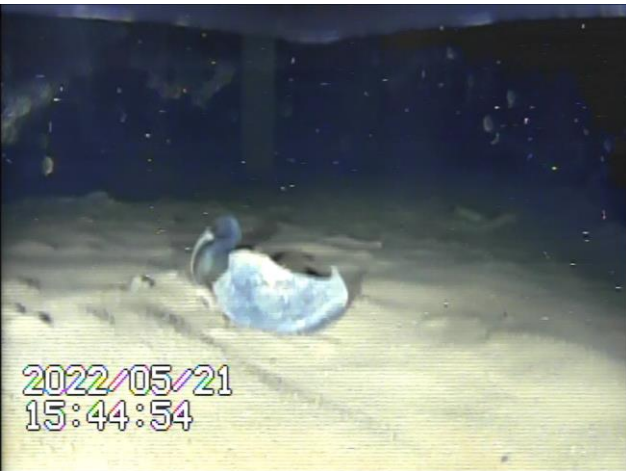
棚状（テーブル状）堆積物

外見	既存の壁に固着した板状の物質
大きさ	厚さは数cmから数十cm。長さは数m。
確認場所	ペDESTAL開口部、ペDESTAL外壁、PCVシェル、高さ1m以上の構造物
起源/ 組成	不明。ペDESTAL内部から流出した物質により形成された可能性が高い

- ①: ペDESTAL開口部に端を発する棚状堆積物は開口部から離れるにつれて堆積高さが減少する
- 棚状堆積物は開口部から離れるにつれて厚みが増す
- ペDESTAL開口部周辺の①の棚状堆積物は1層のみ。(②の下部にはもう1層の棚状堆積物あり)
- PLR配管は上下で2色に分かれており、下部はペDESTAL開口部から続く棚状堆積物の色合いと同じであることから、①と②の棚状堆積物はもともと一体であったものが崩れて分かれたものと推定。

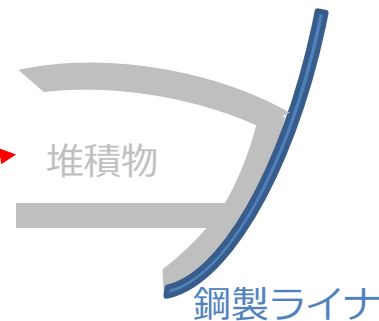
②
ペDESTAL開口部

- ②: 2層の棚状堆積物はPCVシェル部では上下が連続的に結合している
2層に挟まれた構造物には損傷は確認できない
下層の棚状堆積物は平坦で、内面は滑らか
- ③: 棚状堆積物は上部からの落下物で覆われている。1層のみ確認できる
- 崩れた破片は②周辺でのみ確認できる

②③の外見の相違、および、崩れた破片の分布の偏りは棚状堆積物の生成、崩落のメカニズムの相違によるもの？ 棚状堆積物の組成の相違によるもの？

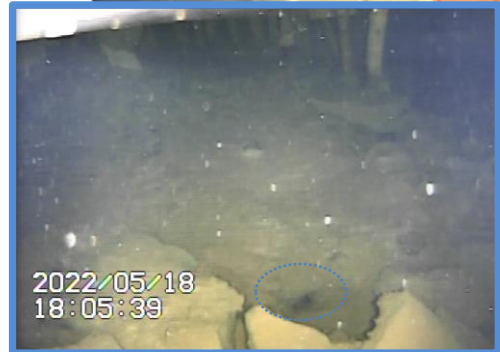
- 確認可能な棚状堆積物の破片の破断面における気孔の状況（大きさ、割合）は、場所によらずおおむね同等
