東京電力福島第一原子力発電所における  
事故の分析に係る検討会  
第34回会合

議事次第

## 1号機 PCV内部調査（後半）について

# 1号機内部調査動画から得られた情報

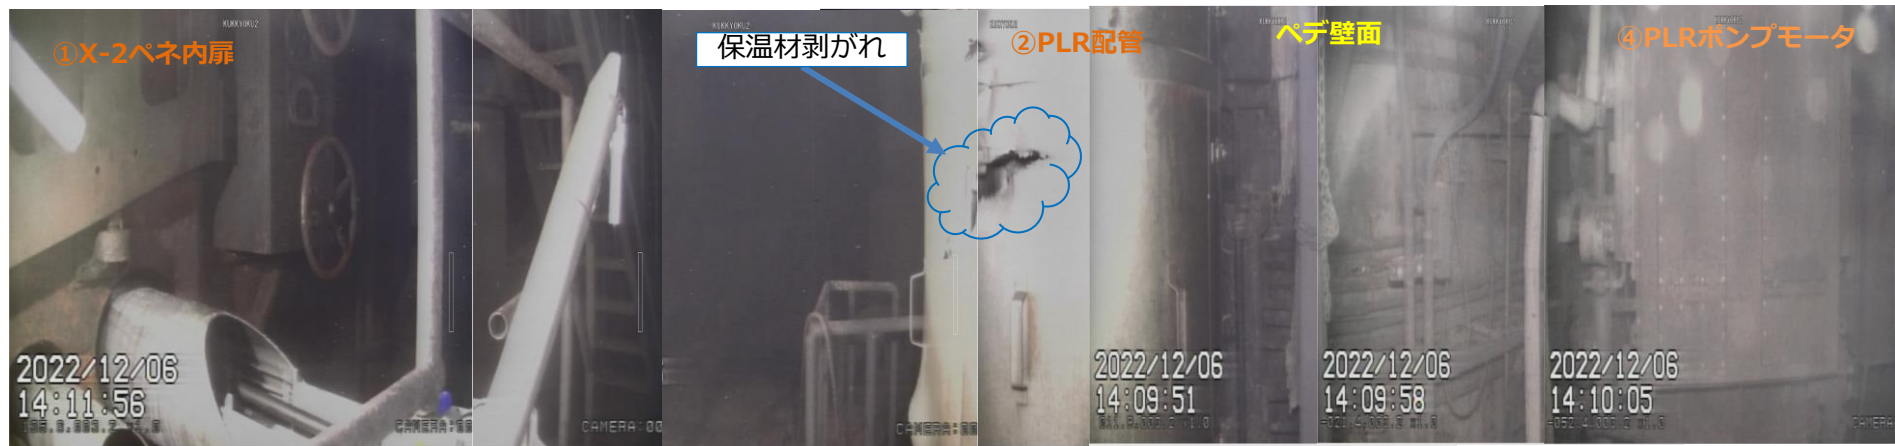
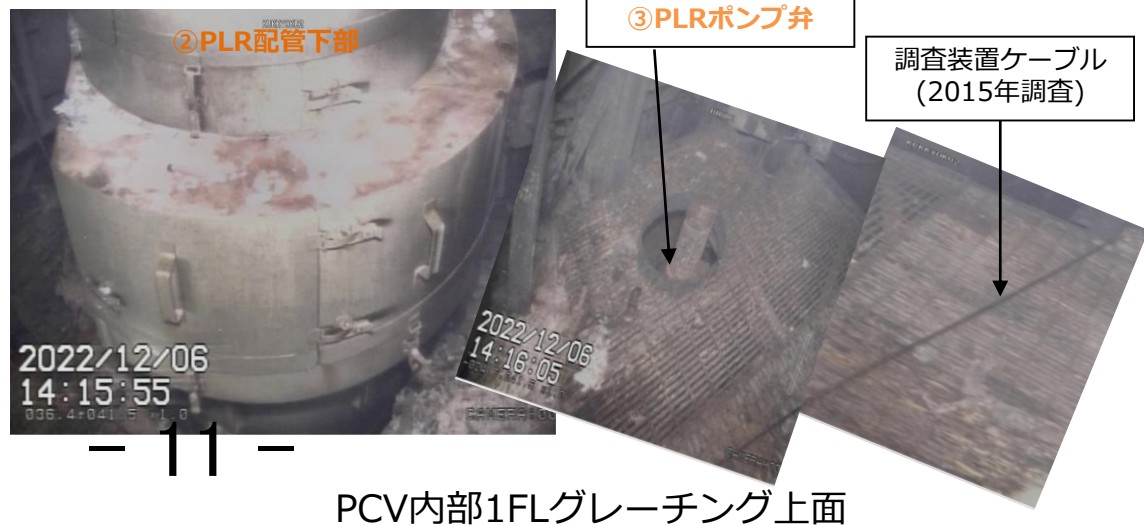
PCV内部1FL

- 12月6日に実施したROV-Dインストール時、作業監視カメラによりPCV内部1FLの状況を撮影

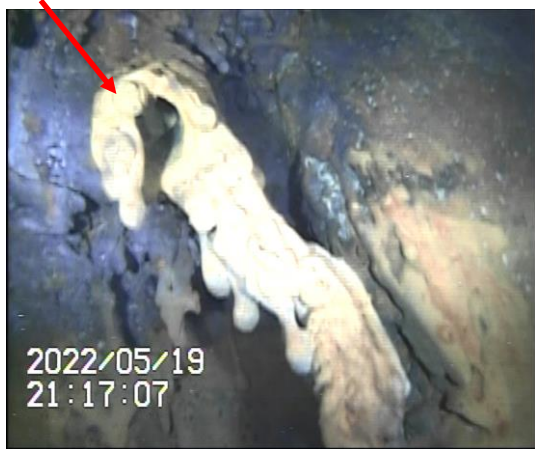
- 開口部の上部に関しては、コンクリートへの大きな損傷は確認されていない
- 開口部の壁面に付着するかたちで棚状に張り出している堆積物を確認。
- 右側の棚状堆積物はペDESTAL内部に向かって立ち上がっている状況
- 棚状堆積物の下面にはつららもしくは鍾乳石のような形状が存在

つらら状

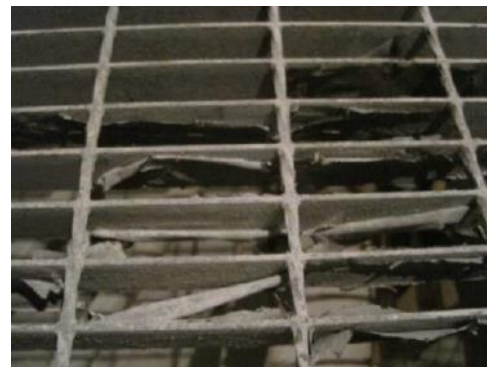
福島第二4号機で確認されたグレーチングからの亜鉛塗料の剥離（推定される環境温度 ~150°C）

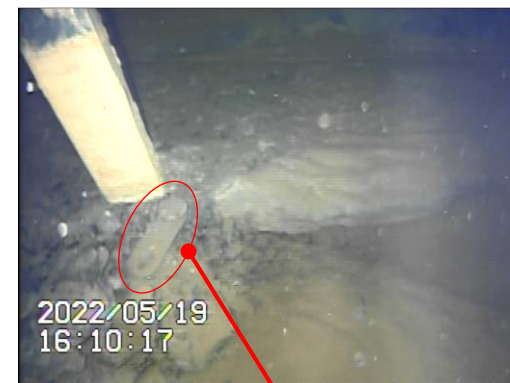
- 多くはPLR配管の周辺に存在（鉛遮蔽体との関係性？）
- ペDESTAL開口部から離れるにつれて堆積高さが下がる  
全体的な傾向とは異なり、局所的な盛り上がりとして存在
- 鉛毛マットの接続部の部品が周辺に確認されることもある
- 2011/3/20の格納容器内の測定温度は~400℃\*であり、  
鉛の融点以上の温度となっていた可能性が高い  
\*温度計測用の熱電対の温度計測の上限値相当
- 鉛の融点: 327.5℃
- 堆積物の最高点は鉛遮へいの支持構造物近傍

遮蔽マットの接続具

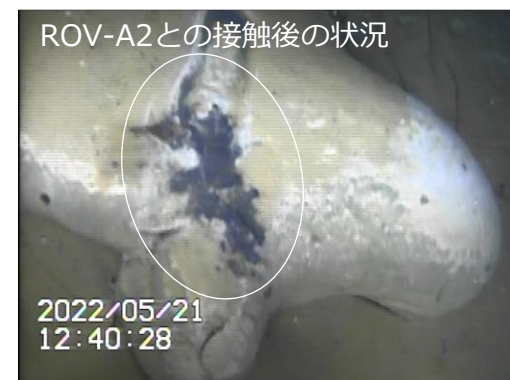
# 塊状の堆積物

外見	表面は滑らか。多種多様。
大きさ	数十cm
確認場所	開口部周辺
起源/ 組成	燃料デブリの可能性？ 表面性状が類似の熔融鉛生成物？

## 塊状の堆積物

- ペDESTAL開口部のところどころに塊状の堆積物として存在
- 遮へい用の鉛の存在が予想される位置とも重なる
- ペDESTAL内部から移行してきている可能性のある塊状の堆積物（画像が鮮明ではない）もあるものの、この堆積物がペDESTALの内部から出てきたものかどうかの区別は困難
- 外見（大きさ、表面の滑らかさ、等）はPLR配管の周辺で確認されたものと類似
- ペDESTAL内部調査により更なる情報が得られることが期待される

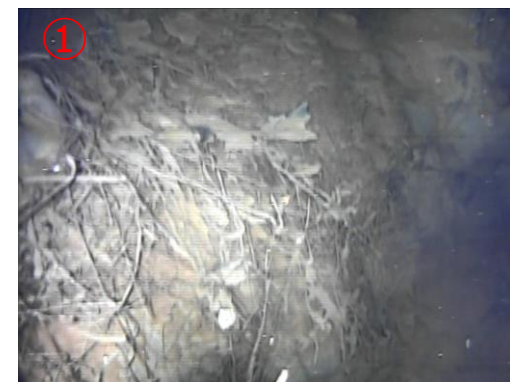
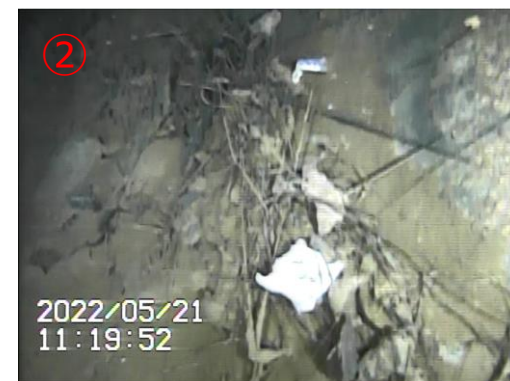
# 糸状堆積物

外見	細い糸状の堆積物。他の堆積物の上に、もしくは、混在して存在
大きさ	数cm ~ 数m の長さ
確認場所	ペDESTAL外壁からジェットデフレクターF・Eの間
起源/ 組成	鉛毛マット(鉛およびそのカバー)に由来する可能性が高い

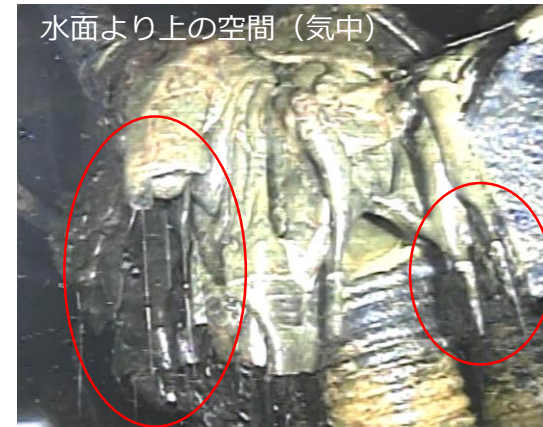
気中の溶融固化物（糸状のもの）

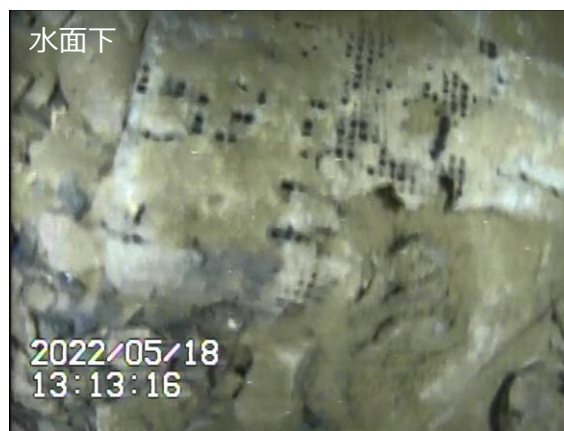
不明なメッシュ状物質（水中）

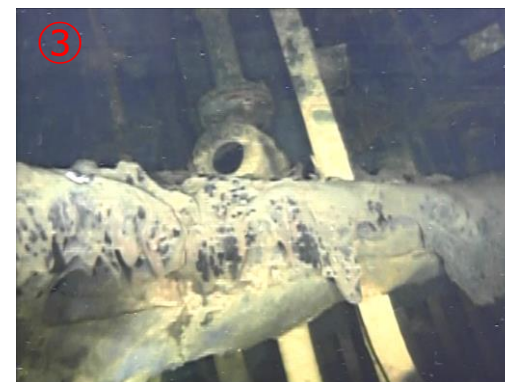
# 棚状（テーブル状）堆積物

外見	既存の壁に固着した板状の物質
大きさ	厚さは数cmから数十cm。長さは数m。
確認場所	ペDESTAL開口部、ペDESTAL外壁、PCVシェル、高さ1m以上の構造物
起源/ 組成	不明。ペDESTAL内部から流出した物質により形成された可能性が高い

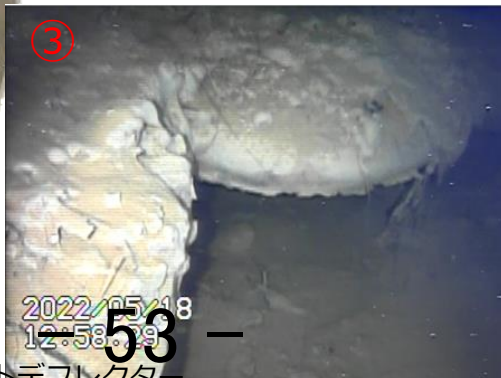
- ①と②の破断面は②の方が厚いものの気孔率はほぼ同等
- ③の破断面は上部からの落下物に覆われており明確には確認できない。
- ①の底面にはつらら/鍾乳石形状あり
- ②、③の底面は比較的滑らか

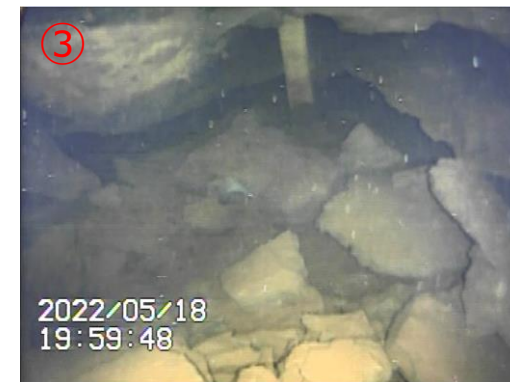
## 棚状堆積物の破片

- 下図に見える複数の破片は、破断面形状が隣接する破片同士で同一であることから元は一体の棚状堆積物であった可能性が高い

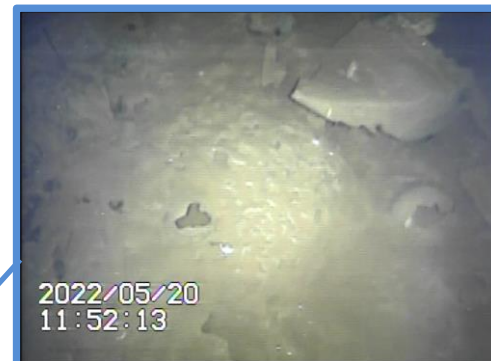
- 棚状堆積物の破片はペDESTAL開口部の右側領域（ジェットデフE～PLR配管～ペDESTAL開口部）に偏在
- ペDESTAL開口部の左側領域は多量の上部からの落下物に覆われており状態は不明。
- 崩壊した棚状堆積物は上部からの落下物の下にある可能性（一体として棚状堆積物が崩壊している可能性もあり）

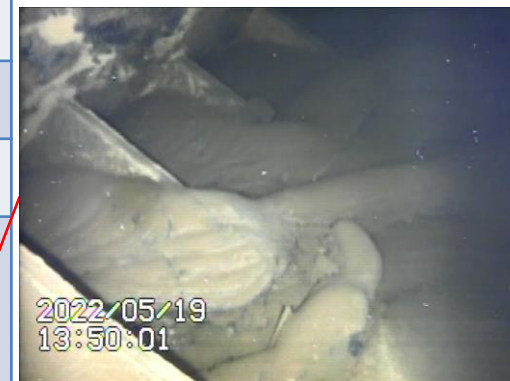
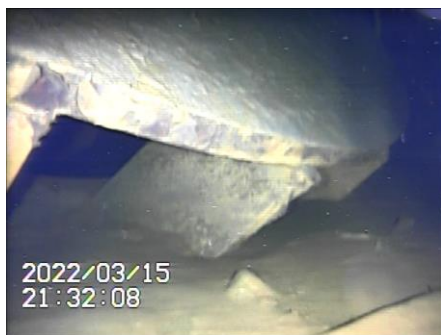
# ジェットデフ背面の堆積物

外見	平坦な堆積のもの、塊状の堆積物もあるもの。
大きさ	数十cm
確認場所	ジェットデフD, E, FにはROVが侵入して確認
起源/ 組成	棚状堆積物と同様、ペDESTAL内から流出した物質により生成された可能性、および、上部からの落下物が生成に寄与した可能性

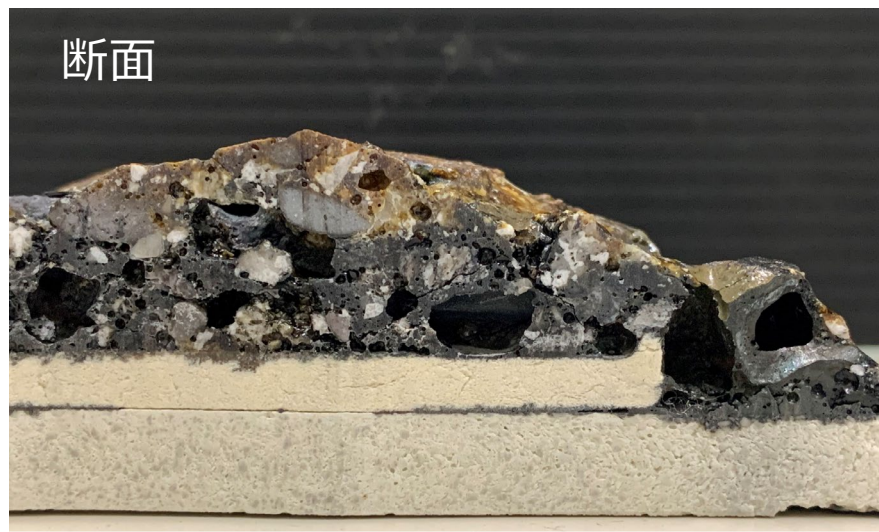
切断した溶融コンクリートの外観

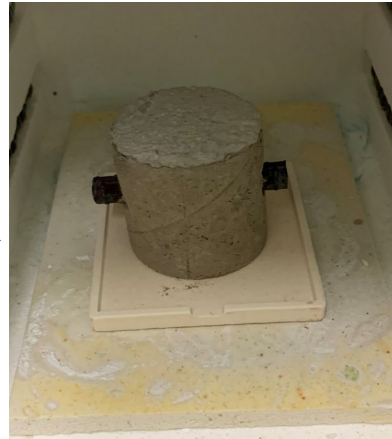
600℃8日間

- 表面にひび
- 脆くなっていた
- 純粋及び海水に漬ける試験を実施中

- 加熱試験後のコンクリートの圧縮試験を実施
- 強度は保持温度とともに急激に減少し、600°Cで1/3以下となった

- 8日間保持したコンクリートはひびが入り、強度は1/3以下になっていた。

**提言** コンクリートが熱により溶融した場合、黒色ガラス質の物質が形成されると思われる。この存在が確認されていない現状では、(1) コンクリートの高温での溶融シナリオの可能性は低いと考えている。炉内調査では、コンクリート破損箇所と健全な箇所の境界に黒色ガラス質の物質が存在するかを確認していただきたい。コンクリート破損の原因としては、600°C程度の温度にさらされて脆くなることで機械的に破壊した可能性もあると考えている。

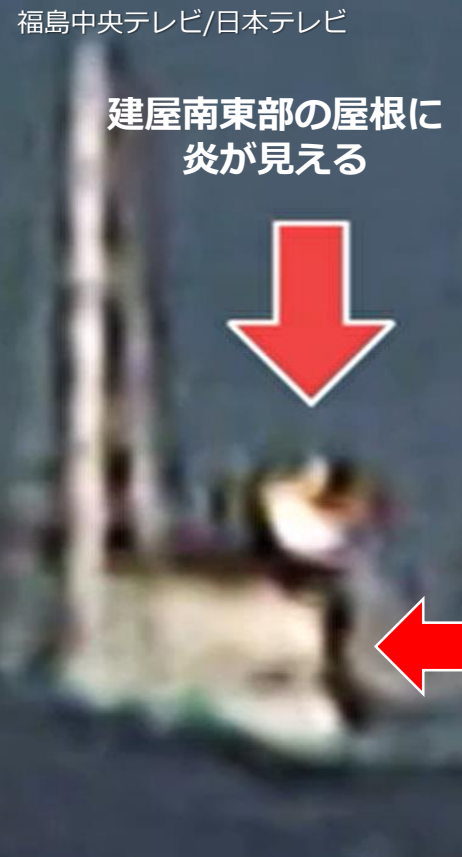
超解像処理された爆発映像 [1]

南側壁の崩落

- 南東の屋根に裂け目が発生。
- 裂け目から流れ出た5階のガスの酸素の割合が増加して燃焼。
