（別添 6）

#### 4号機原子炉建屋における火災

原子力規制庁原子力規制部

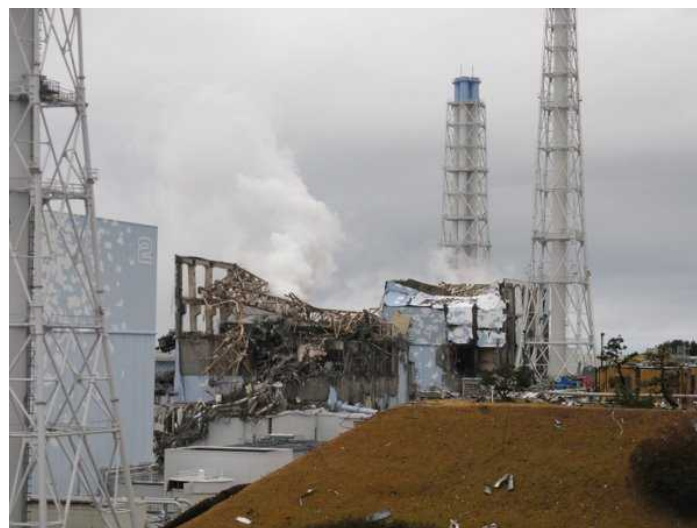
図2 2011年3月15日の4号機原子炉建屋の状況(その1)<sup>7</sup>

3.(5)では、東西南北方向ともに、爆発によるものと思われる外壁の損傷は確認できるが、焦げ痕や煤の付着といった燃焼の痕跡は、明確に確認することはできなかった。

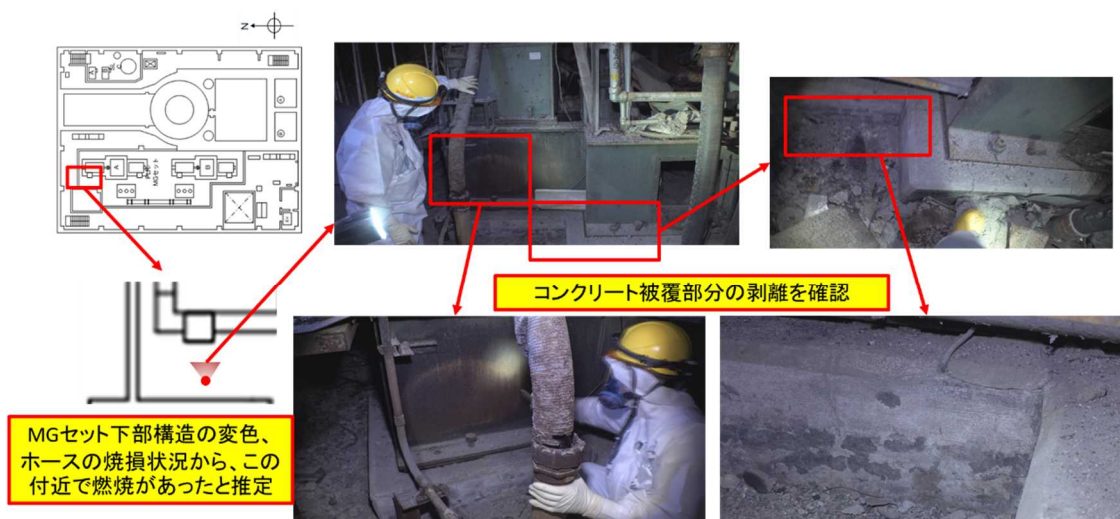
図11 MGセットの西側（下部構造及びコンクリート基礎）の状況

MGセットの北西側のコンクリートの基礎部分は、コンクリートの被覆部分が熱の影響により剥離していることを確認した（図11の右上及び右下の画像）。また、この近辺の床面には炭化物及び燃え残りがあることを確認したが、4.（2）③に示したようなMGセットの北東側に燃え残っていた養生材等のように原形をとどめている物は確認できなかった。これらのことから、この付近の養生材等は激しく燃焼してほぼ燃え尽きてしまったものと考えられる。

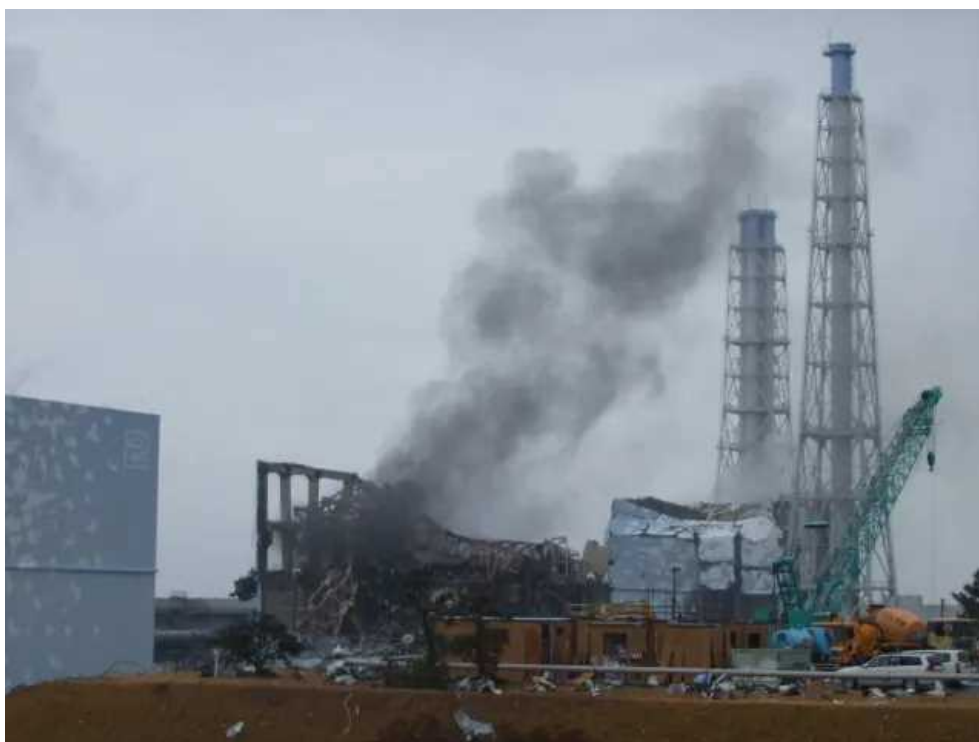
図1 3号機原子炉建屋における煙の発生(1)

3号機原子炉建屋では、2011年3月14日の水素爆発以降、3月21日の15時55分頃にやや灰色がかった煙の発生や、同月23日の16時20分頃に黒煙の発生など火災が確認されている。(図1～3参照)

一方、これらの火災が確認された原子炉建屋南東側などには可燃物の存在は想定されていない。

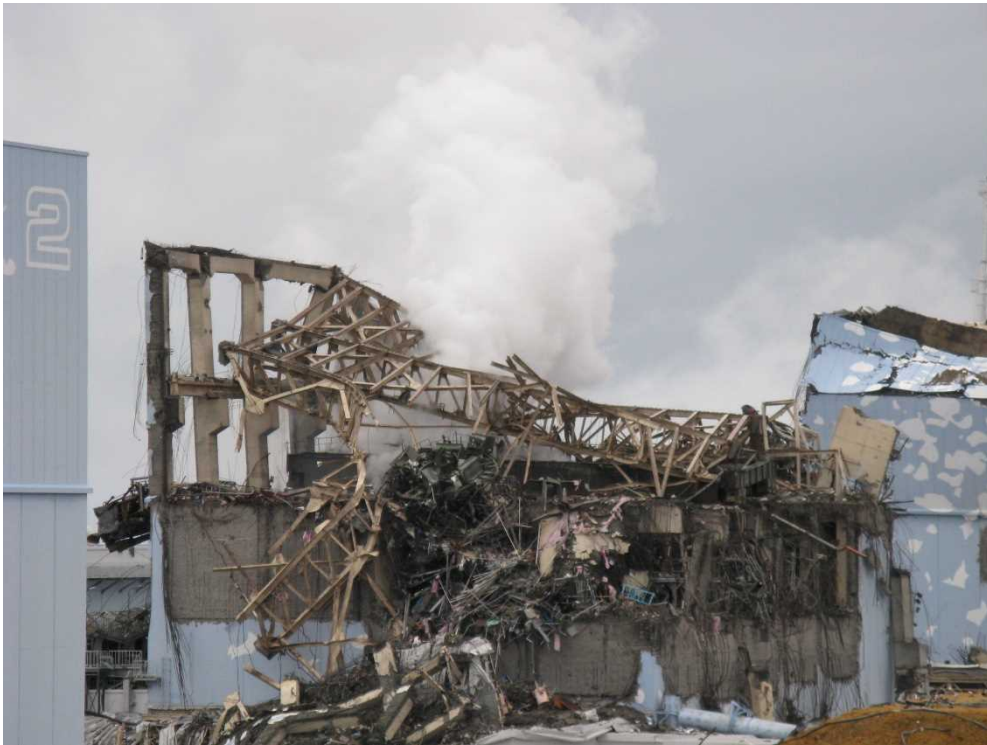
図4 3号機原子炉建屋オペレーションフロアの白煙

これらの白煙は、赤外線カメラによる温度測定や航空機写真等から原子炉ウエルの隙間等から吹き出ていることが確認されており、原子炉格納容器等から漏えいしてきた水蒸気と考えられてきた。

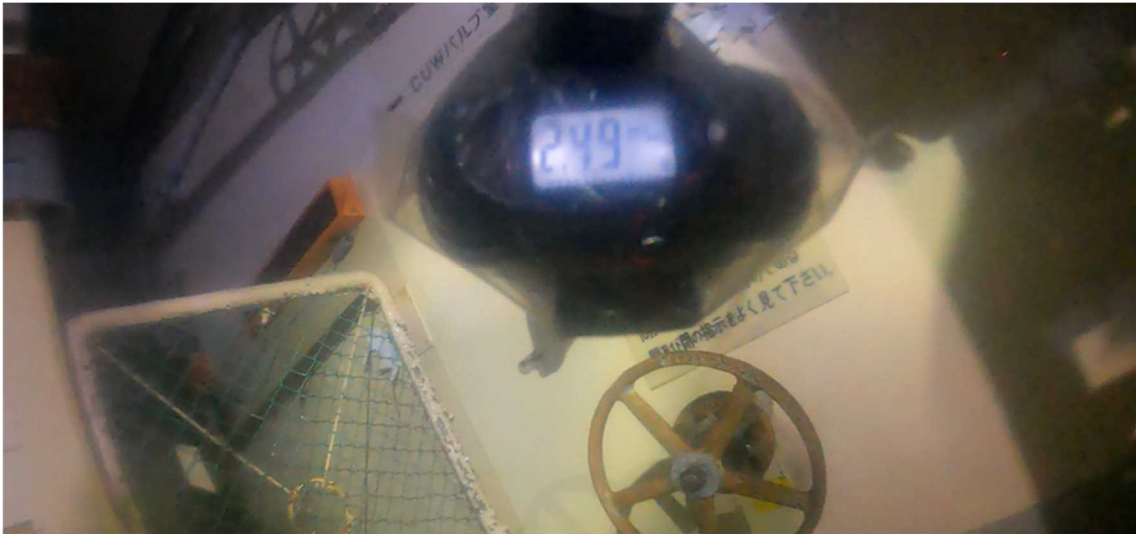
3階フロア北側に位置する原子炉冷却材浄化系（CUW）バルブ室付近（位置は図 17 参照）の線量率を測定したところ、部屋周辺は 3mSv/h 程度、部屋の入口付近は 0.4mSv/h 程度であった（図 18～20）。

図 18 原子炉冷却材浄化系バルブ室付近

図 19 原子炉冷却材浄化系バルブ室付近の線量率

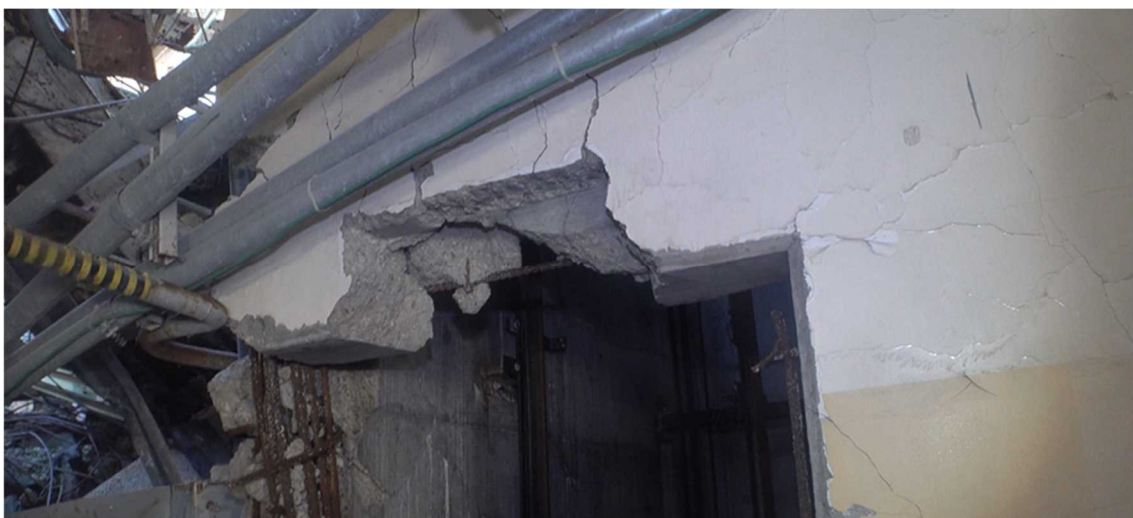
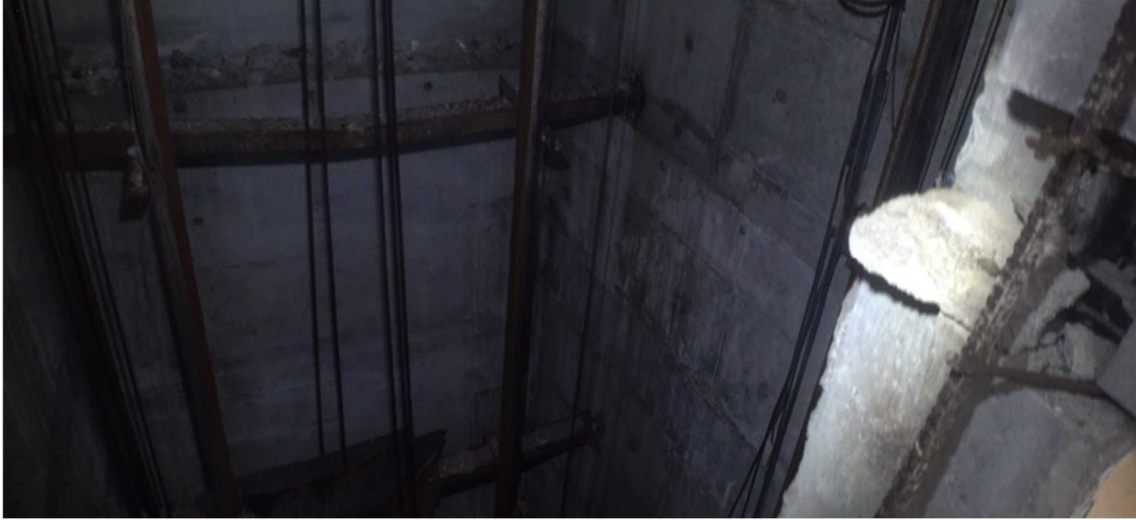
エレベータ室入口付近の線量率は約 10mSv/h であった。また、エレベータ室入口ではコンクリートが消失し鉄筋がむき出しになっている様子が確認されたが、エレベータ室内は大規模な損傷は確認されなかった。(図 24～26)

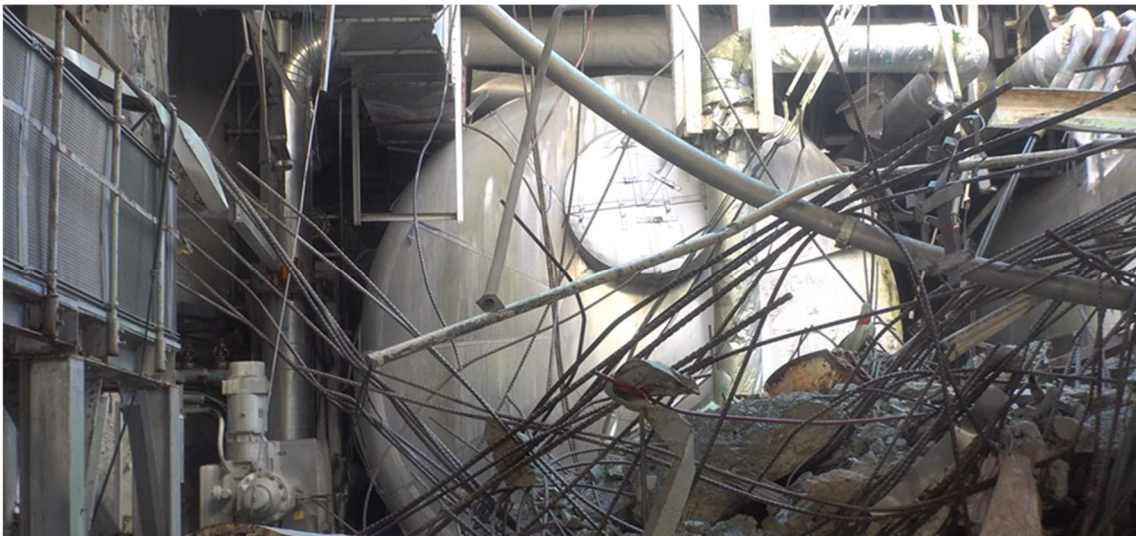
IC 付近の天井は完全に崩落しており、IC 付近には、垂れ下がった鉄筋やコンクリートがれきが多数存在していた。IC には目立った損傷や保温材の剥がれは確認されなかった。（図 28～30）

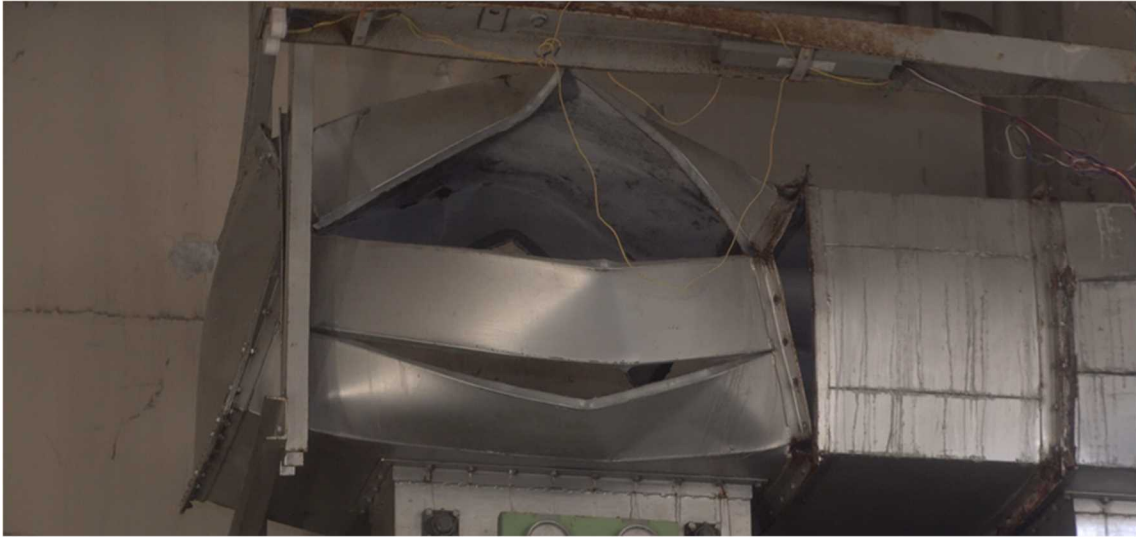
天井付近のダクトは内側から外側に膨張したような変形が確認されたが、ダクトが落下している様子は確認されなかった。（図 36、37）

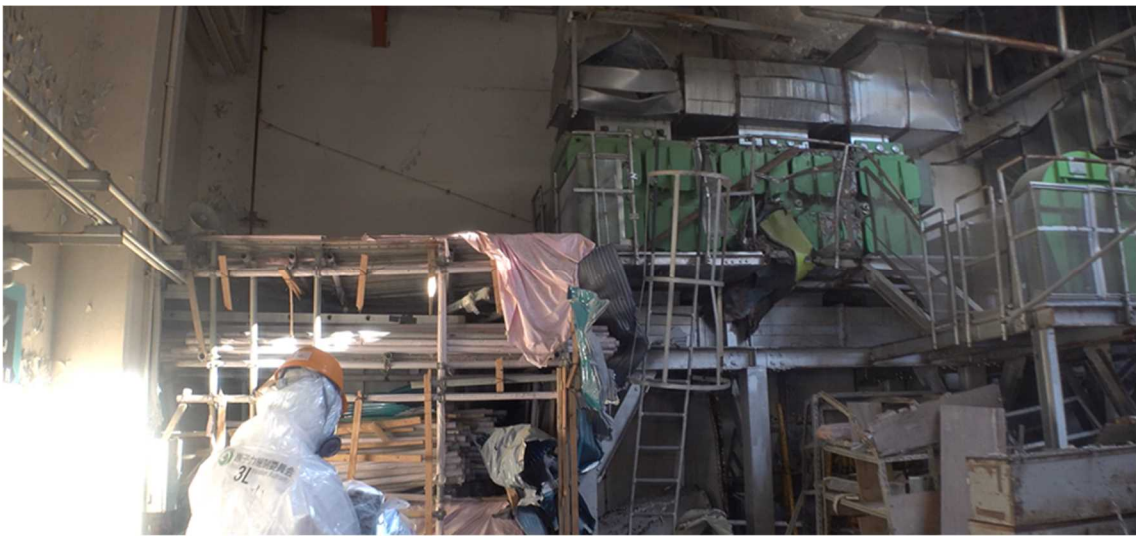
図 38 資機材・構造物の状況

また、IC の北側のフロアにある資機材や構造物は、何らかの外力による損傷や潰れなどは確認されなかった。（図 38）

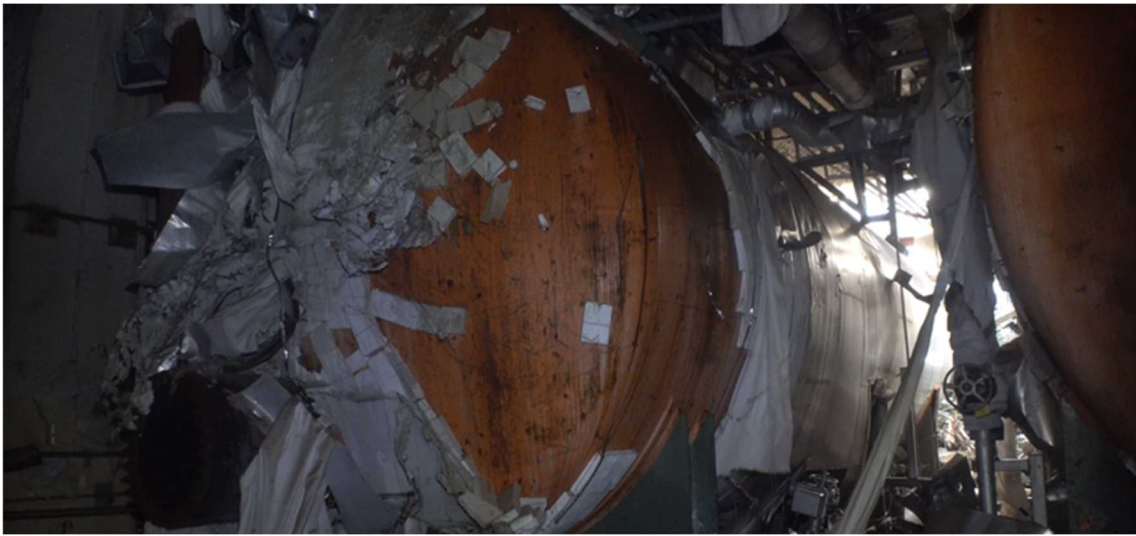
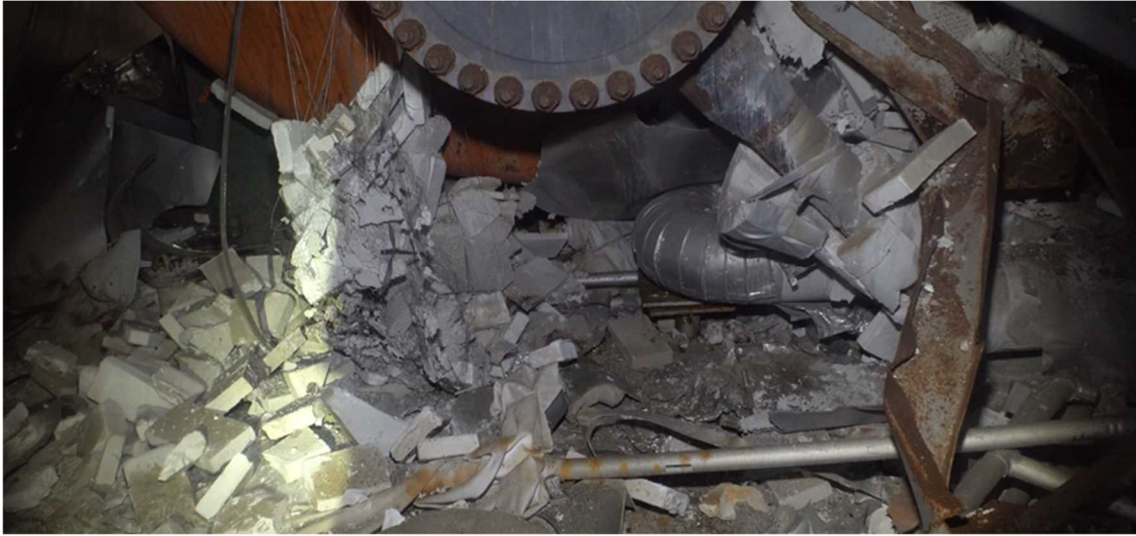
IC の南側は、保温材が剥がれており、剥がれた保温材はほぼ真下に散乱している様子が確認された。(図 40～43)

また、IC の上部付近の線量率は約 6mSv/h であり、周辺の線量率とほぼ同等であった。

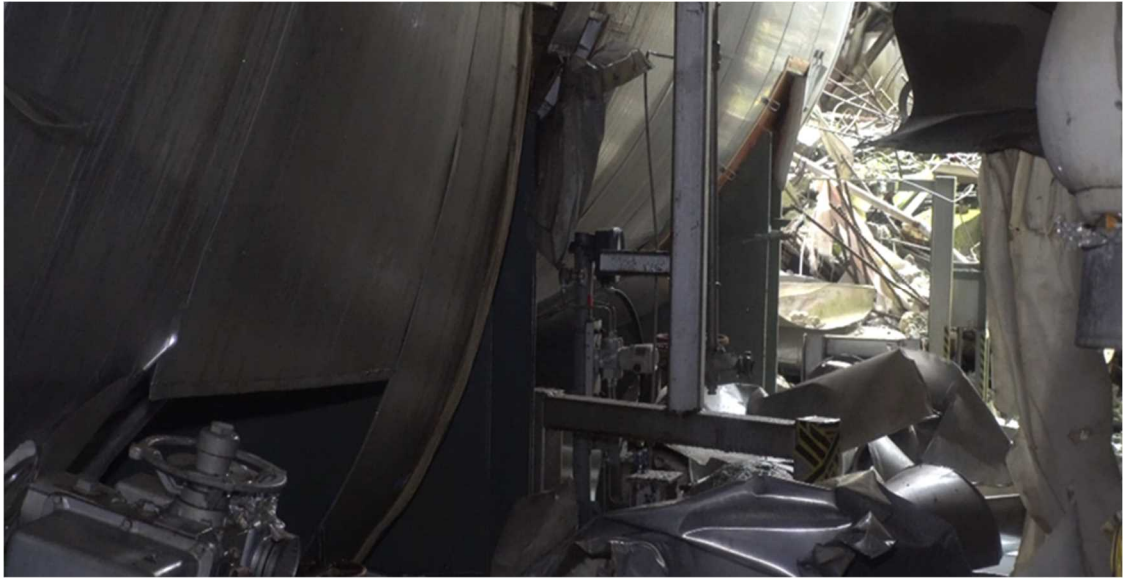
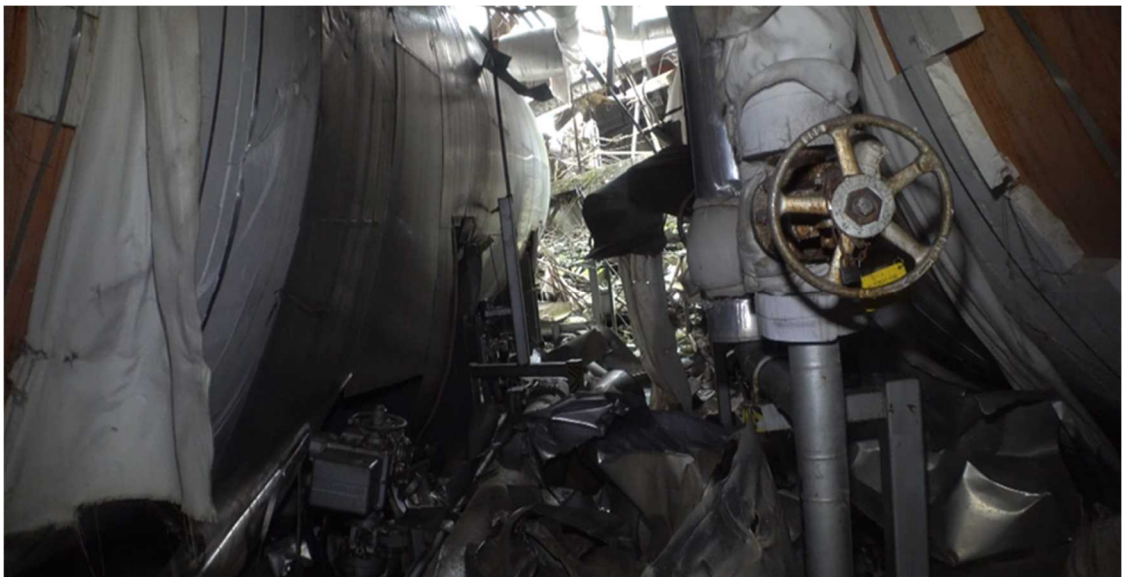
線量率は、最大 10mSv/h 程度であった。

床面にはダクトや資材類が散乱していた。計器類には目立った損傷等は見られなかった。北側には天井から落下したと思われる鉄筋やコンクリートがれきが多数存在していた。（図 49～51）

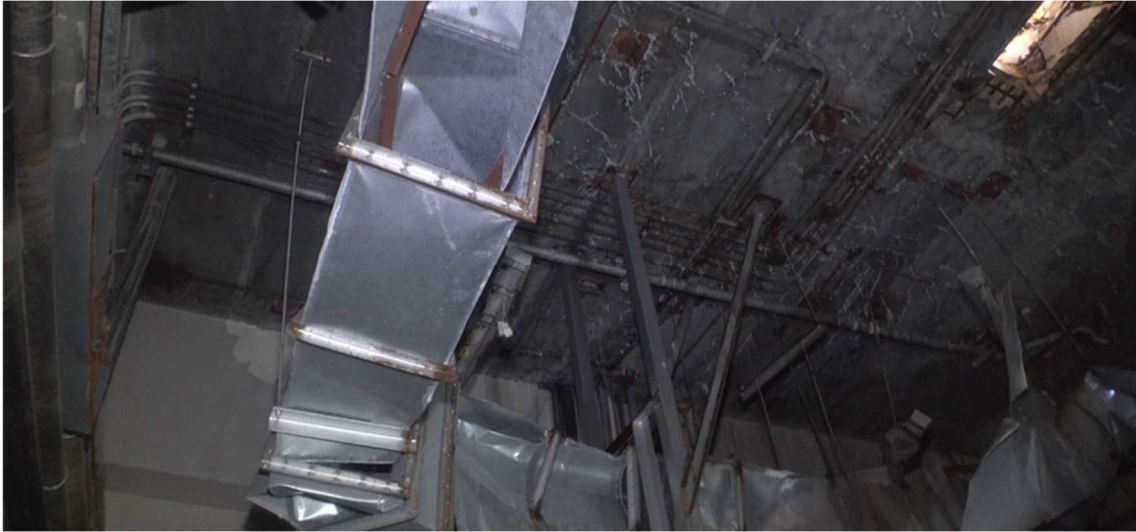
天井付近のダクトは、何らかの外力による変形が確認された。(図 53、54)

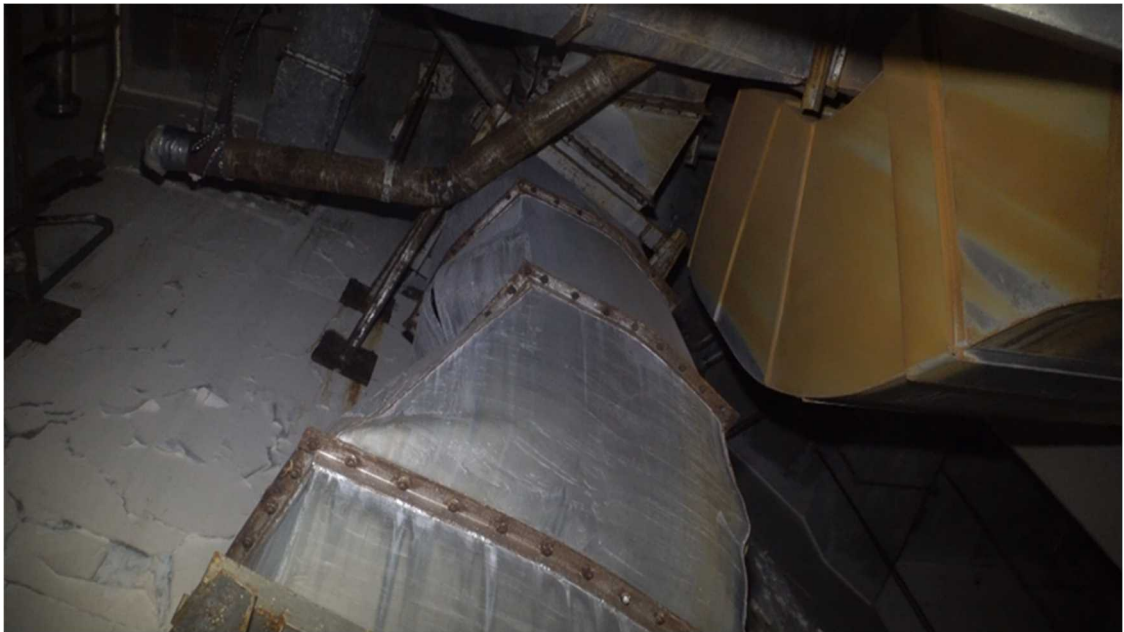
北東側のフロアでは、ダクトが変形している様子が確認されたが、ほう酸水貯蔵タンク（SLC タンク）等、その他の構造物には目立った損傷等は確認されなかった。（図 57～59）

図 57 ダクト（北東側フロア）

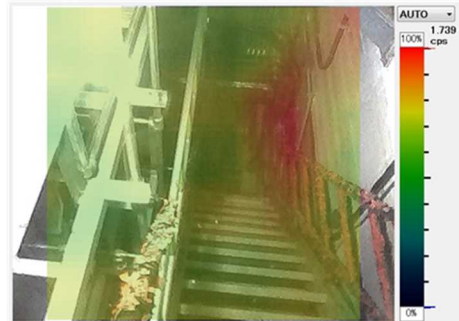
④の測定結果

④の測定結果では、画像右側の線量が高い。画像の右側には主蒸気隔離弁 (MSIV) 室があり、当該区画では原子炉格納容器から汚染水が漏洩していることが確認されている。④の測定結果は、壁表面に高い汚染があるのではなく、MSIV 室からの散乱線の寄与が高いと推定される。また、画像から MSIV 室のブローアウトパネルは事故時には作動しなかったことが確認できる。
