東京電力福島第一原子力発電所における
事故の分析に係る検討会
第32回会合

1号機 PCV内部調査（後半）について

東京電力福島第一原子力発電所 1号機PCV内部調査により確認された コンクリートに関する事象の検討

1号機原子炉格納容器内部調査の 整理点等について

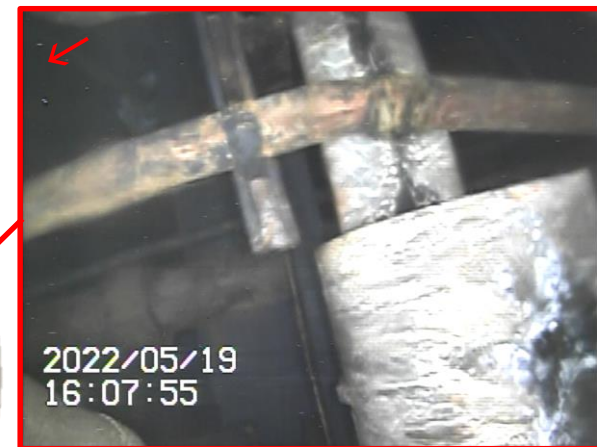
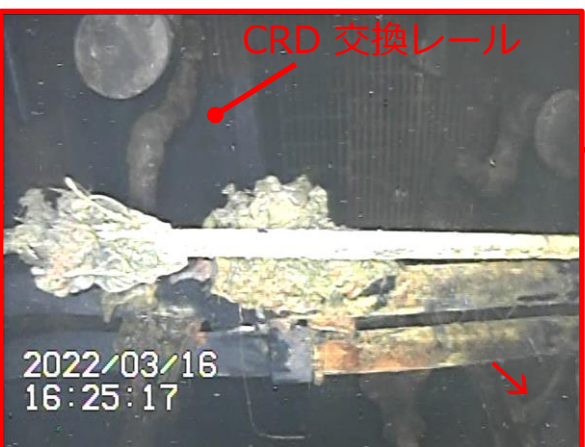
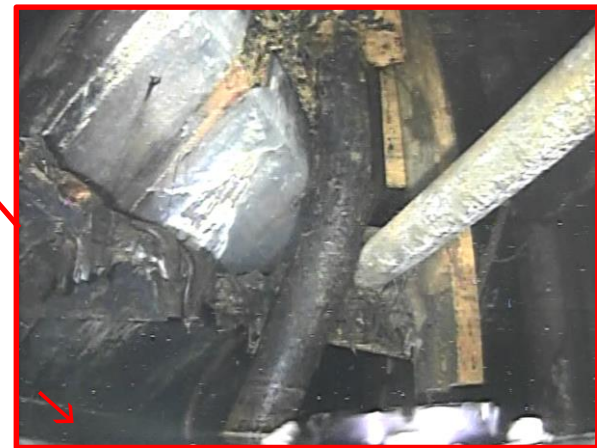
- 水面より上部の映像を確認したところ、配管やサポートへの付着物を確認
- 一部は溶融金属が固化したような光沢のある付着物を確認

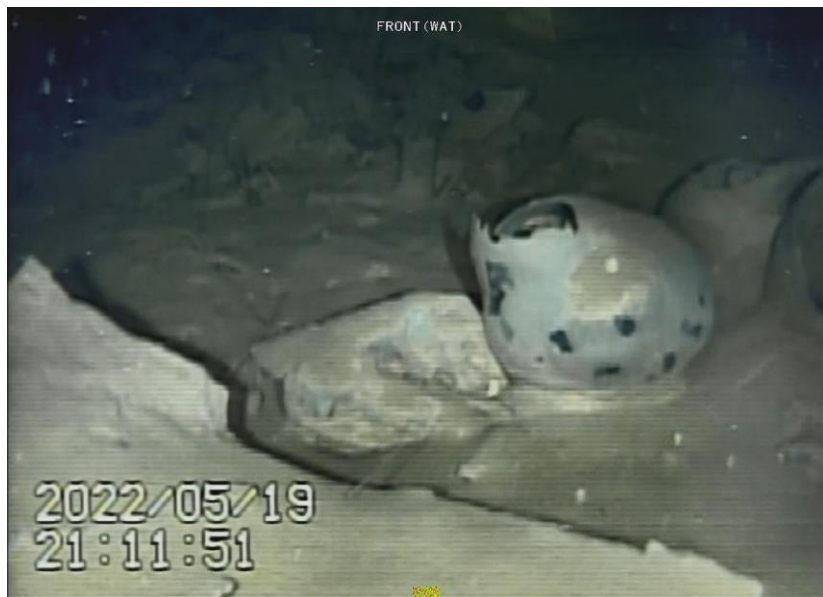
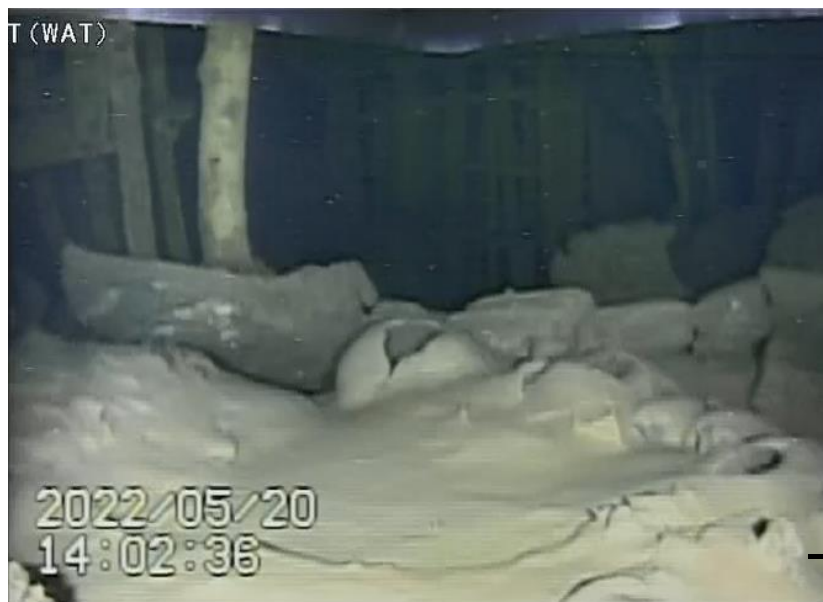
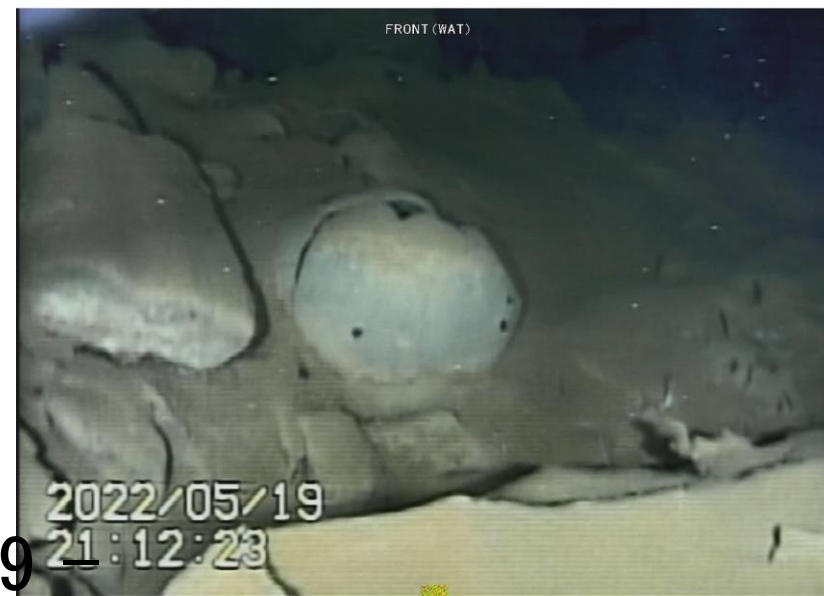
- ペDESTAL開口部入り口左側付近に膨らみのある形状の物体を確認
- デブリとの関係やその形成メカニズムは不明であるが上部からの落下物との関係を含め、継続的に検討を進めていく

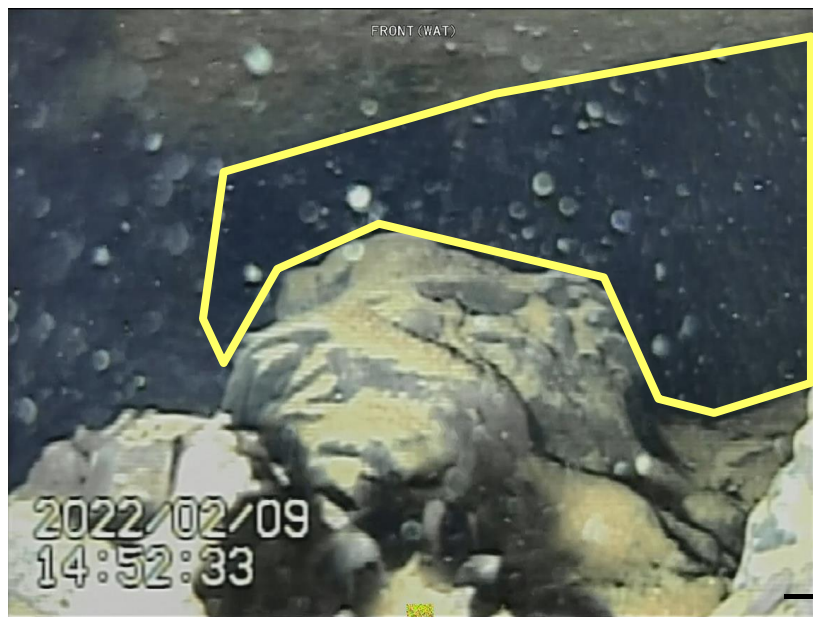
図1 ROV-Aによる開口部映像 (上端付近で撮影)

- 2/24の報告では、ROV-Aによる開口部上端付近の映像を確認した結果から、開口部奥側には約150cmの高さに堆積物が確認されるものの、ROV-A2の通過に必要な約20cm以上の隙間があり、ペDESTAL内部の調査は可能であるとの見通しが示された (図1)
- ROV-A2による、PCV床付近の深い部分からの映像を確認したところ、堆積物とされていた塊状の物体は棚状堆積物同様、開口部壁面に固着した状態でありその下には堆積物はなく、ROV-A2が余裕をもって通過できる隙間があり、ペDESTAL内部への侵入の見通しが高まった (図2)

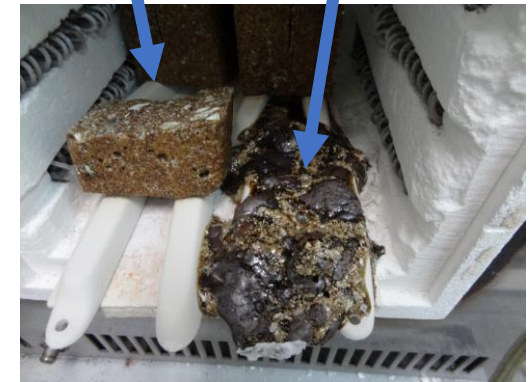
1のコンクリート
形状は変化なし

3のコンクリート
溶融して変形

コンクリートの挙動評価試験の際には、1号機に用いられている
コンクリートと同じものを用いる必要がある

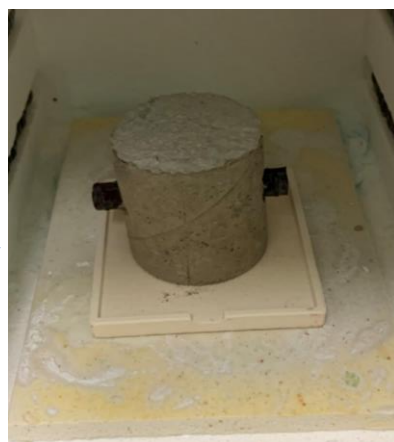
600 °C

外観上は変化なし

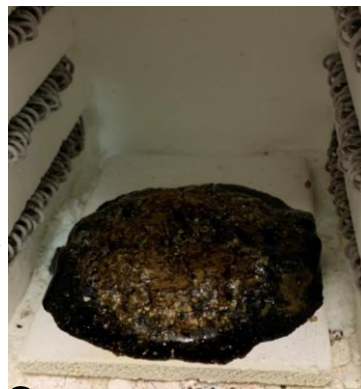
1280 °C

- 32 - 溶融

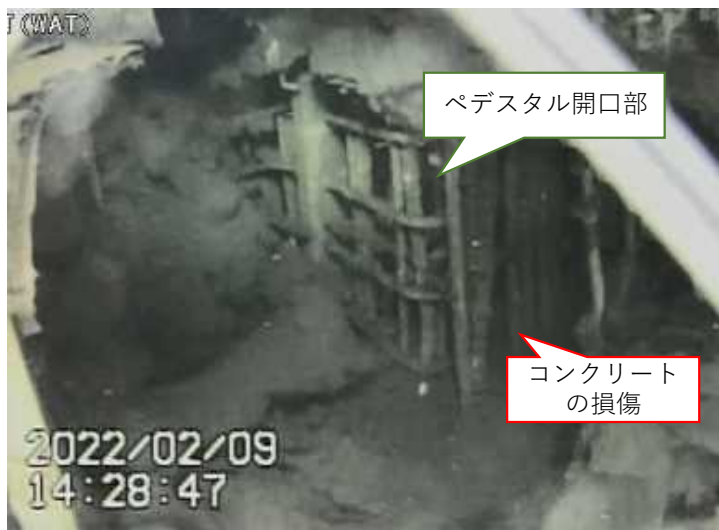
ペDESTAL壁面

1号機PCV内部調査 (2022年2～5月)

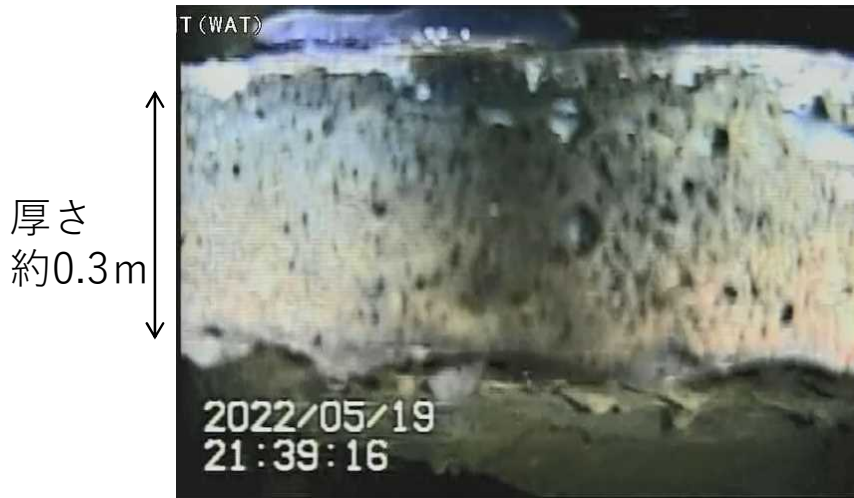
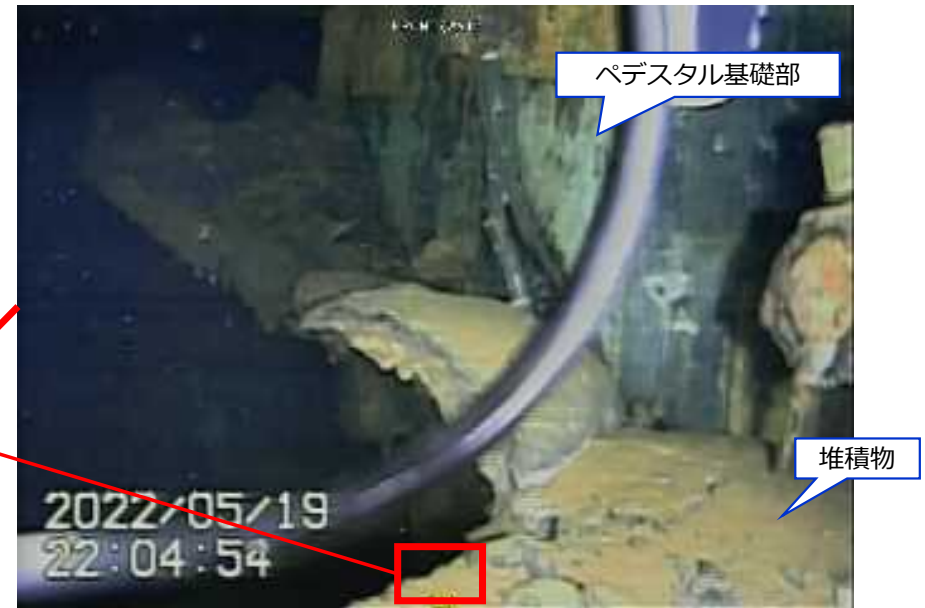
約1.4m

1号機PCV内部調査 (2022年2～5月)

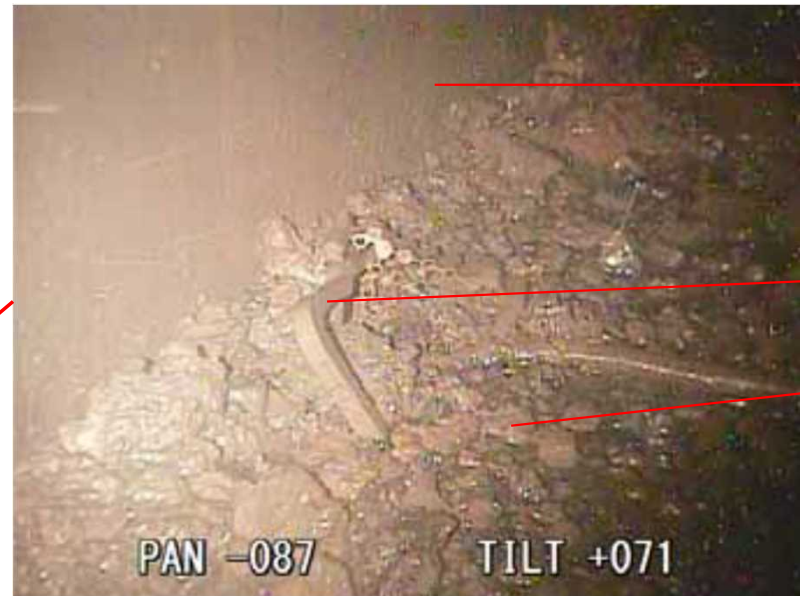
2号機PCV内部調査（2018年1月）

ペDESTAL内壁面

燃料集合体の一部（上部タイププレート）

ペDESTAL内壁
大きな損傷は
確認されず
2号機
ペDESTAL内壁面

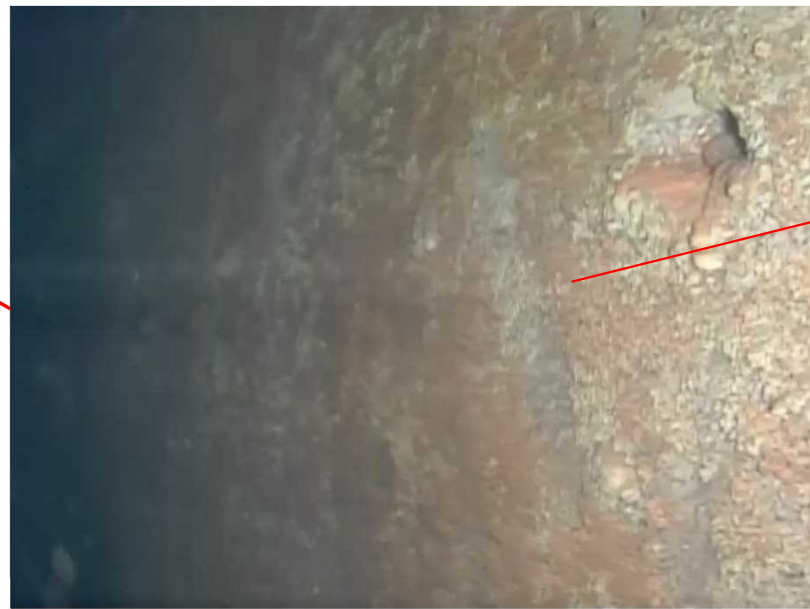
3号機
ペデスタル内
壁面
<カメラ向き
水平>

ペデスタル内壁

大規模な破損・変形は見られない

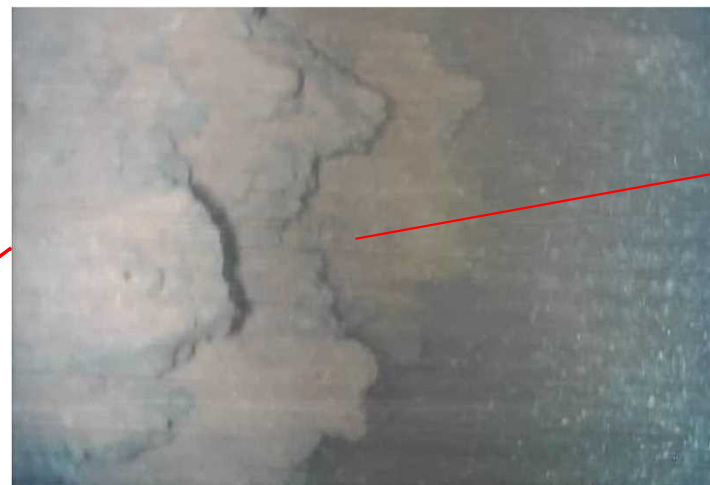
3号機
ペDESTAL底部
<カメラ向き 下方>

塊状の堆積物

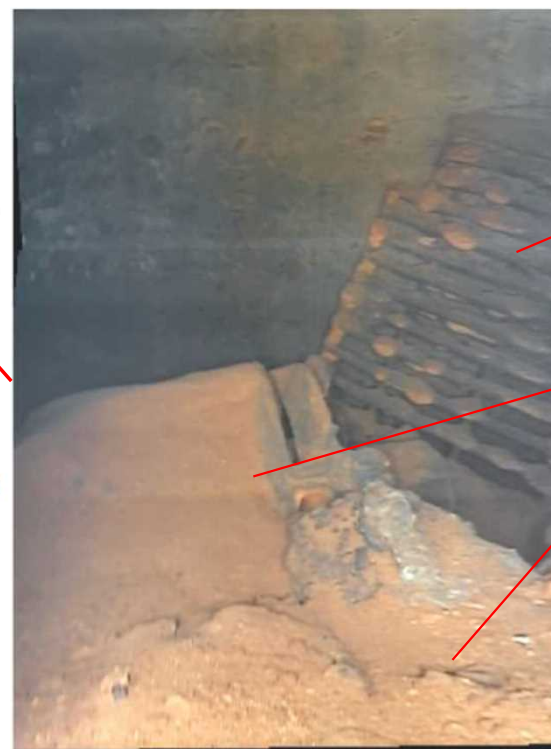
グレーチング

落下物

- ・ CRD交換機回転フレーム、中間作業架台フレーム、支柱、ケーブルトレイ等の構造物について、大きな変形や損傷が無いことを確認した。
- ・ 小石状・粘土状に見える堆積物がペDESTAL底部全体に堆積していることを確認した。
- ・ 堆積物は熔融物が固化したもののように見える一方で、ケーブルトレイ(ステンレス鋼、厚さ4mm)の変形が確認されていないことから、ケーブルトレイの上に堆積し始めた際の堆積物温度が、ケーブルトレイに熱変形を生じさせる温度ではなかった可能性がある。

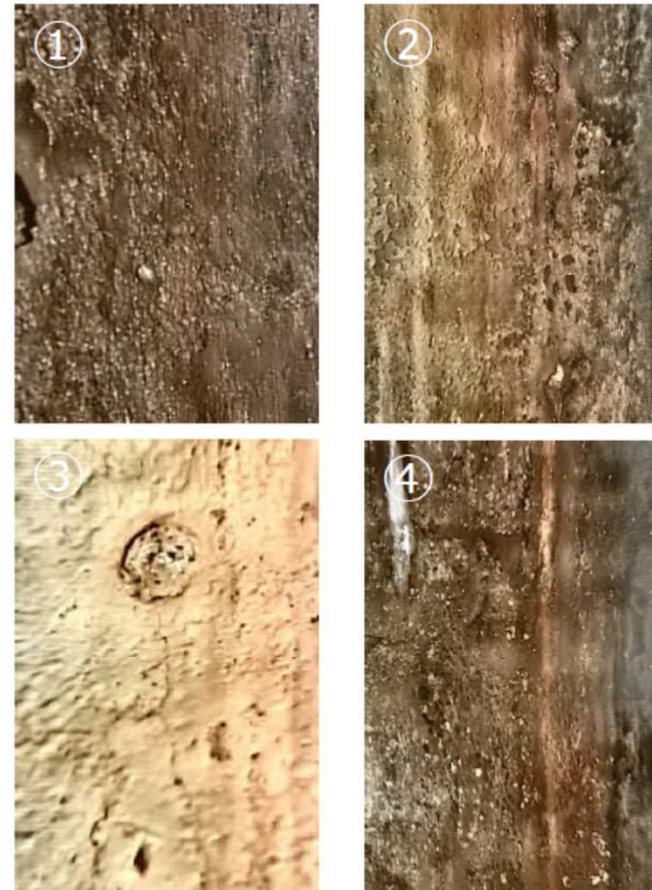
3. 調査結果 ⑤ペDESTAL底部（ペDESTAL壁面）

・ペDESTAL内壁面のエポキシ系塗装の剥がれや表面の荒れのような状態は見られるものの、大規模な破損・変形は見られない。

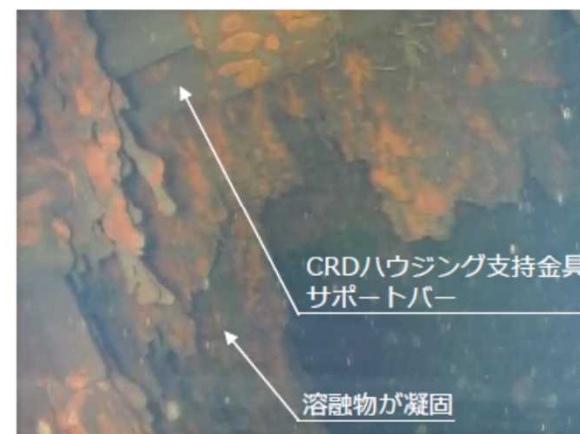
円筒状の構造物（CRガイドチューブと推定）

- CRDハウジング近傍にCRガイドチューブ及びCRDインデックスチューブと推定される構造物を確認
- CRDハウジング支持金具に溶融物が凝固したものが付着

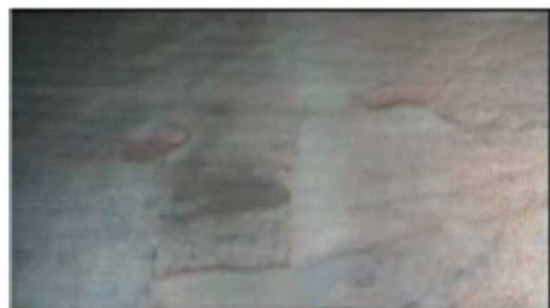
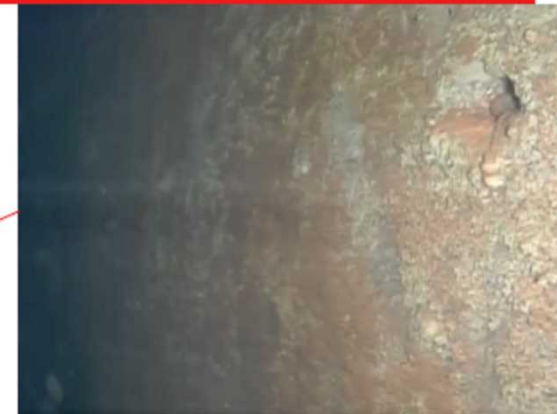
3.3. プラットホーム近傍（3/3）〈ペデスタル内壁面〉

- ペデスタル内壁面のエポキシ系塗装の剥がれや表面の荒れのようなものは見られるものの、大規模な破損・変形は確認されなかった

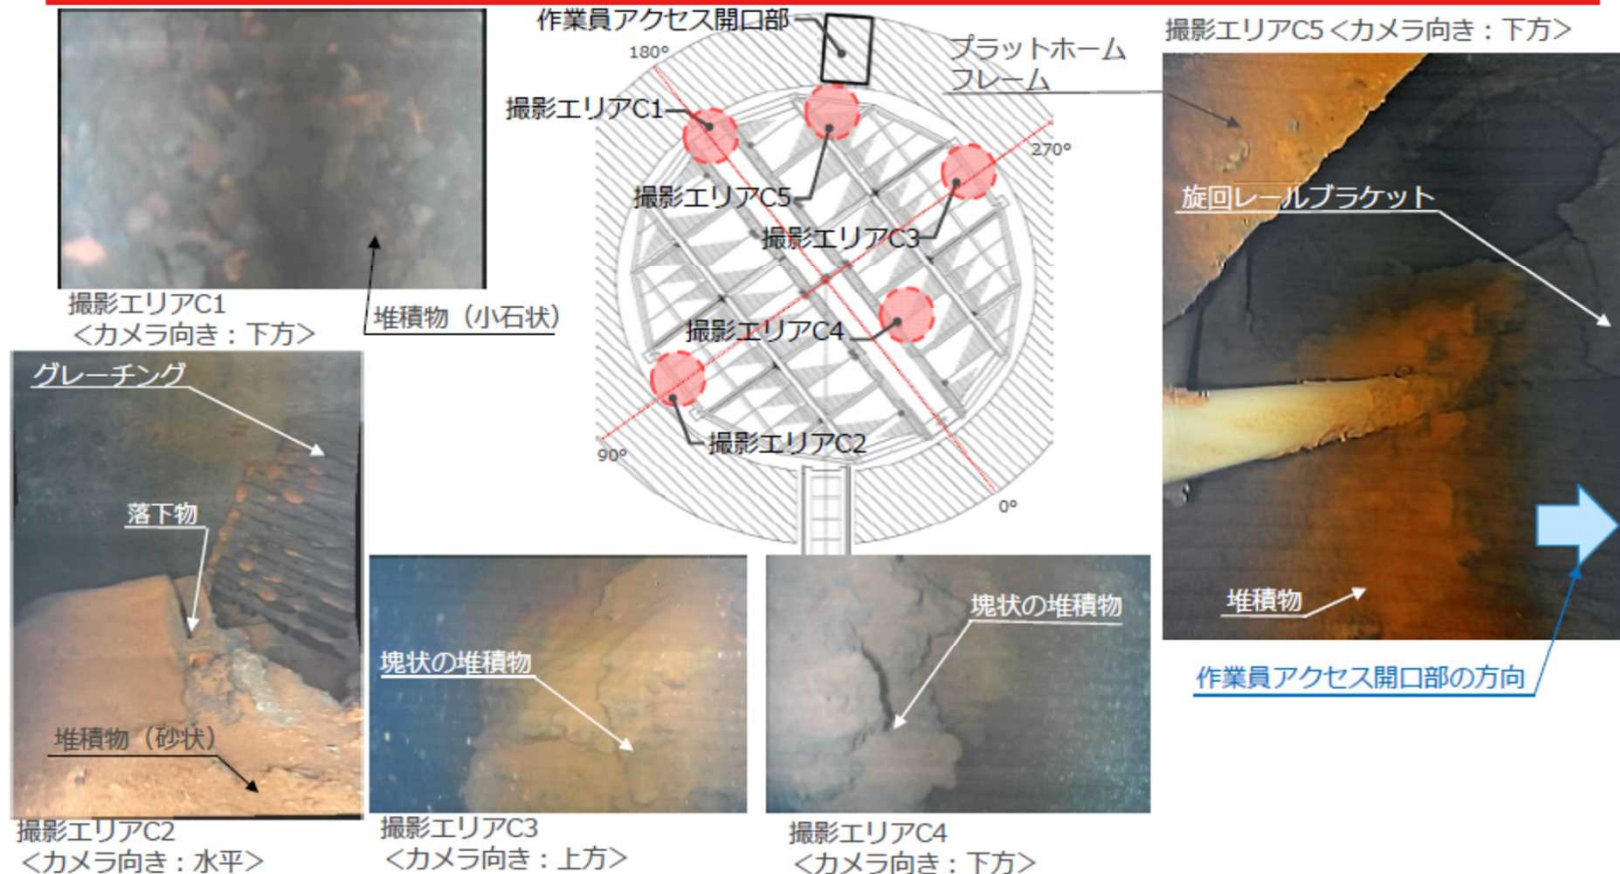
3.4. ペデスタル内下部

- 砂状、小石状や塊状の堆積物を確認
- 作業員アクセス開口部は視認できなかった (近傍に堆積物を確認)

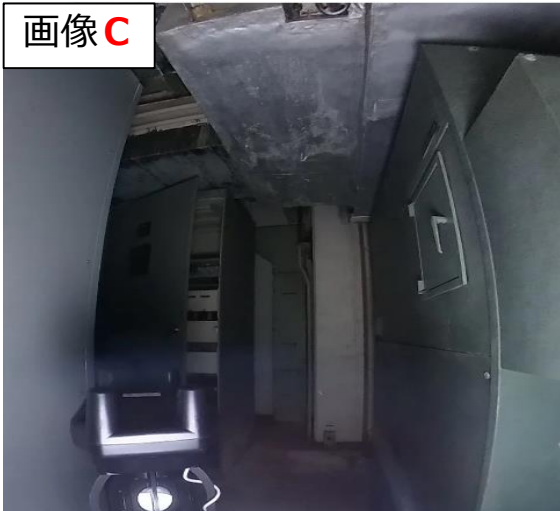
画像C

- 天井の石膏ボードの落下を確認（画像A）
 - 破片を回収し線量測定およびスミア採取を実施
- OAフロア※の床板が外れて段差が生じ、SPOTによるアクセスが困難な箇所を確認（画像C）
