## 4号機原子炉建屋における火災

原子力規制庁原子力規制部

### 1. 検討目的

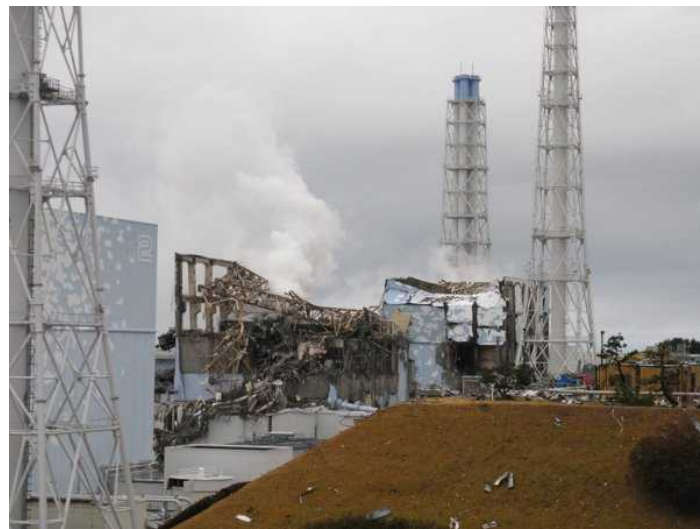
図2 2011年3月15日の4号機原子炉建屋の状況(その1)<sup>7</sup>

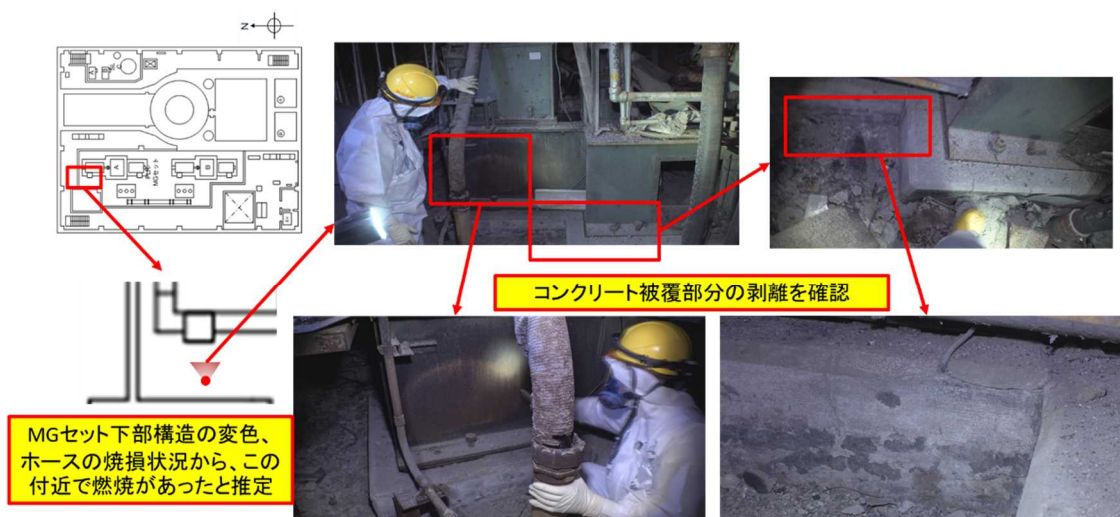
MGセットの下部構造の西側には、楕円状に変色していることを確認した（図11の左上及び左下の画像）。

このようなホースの焼損、損傷状況から、この付近で一番激しい燃焼があったと考えられる。

MGセットの北西側のコンクリートの基礎部分は、コンクリートの被覆部分が熱の影響により剥離していることを確認した（図11の右上及び右下の画像）。また、この近辺の床面には炭化物及び燃え残りがあることを確認したが、4.（2）③に示したようなMGセットの北東側に燃え残っていた養生材等のように原形をとどめている物は確認できなかった。これらのことから、この付近の養生材等は激しく燃焼してほぼ燃え尽きてしまったものと考えられる。

図11 MGセットの西側（下部構造及びコンクリート基礎）の状況

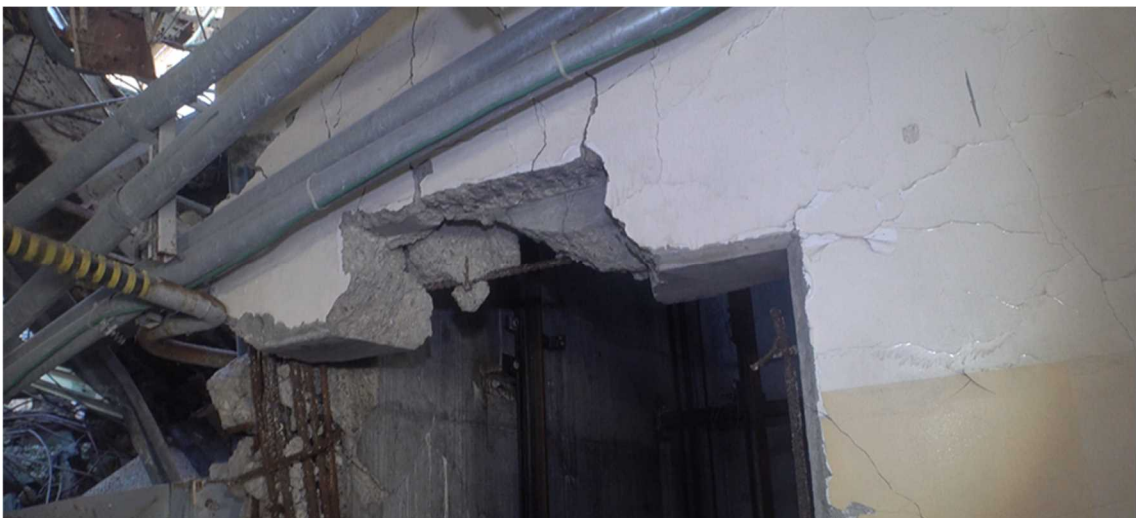
エレベータ室入口付近の線量率は約 10mSv/h であった。また、エレベータ室入口ではコンクリートが消失し鉄筋がむき出しになっている様子が確認されたが、エレベータ室内は大規模な損傷は確認されなかった。(図 24～26)

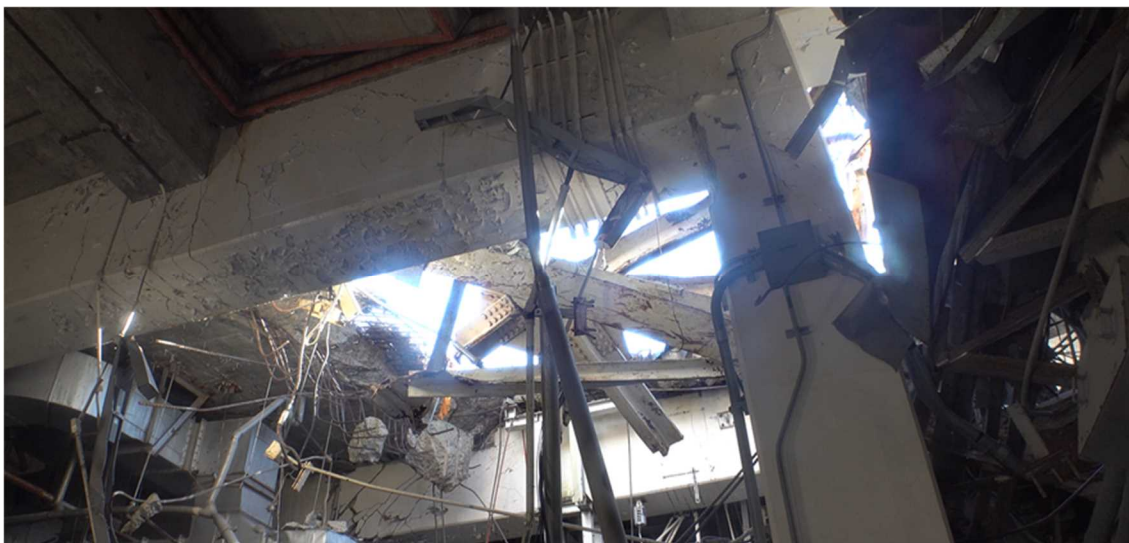
図 28 IC の北側付近の天井

IC 付近の天井は完全に崩落しており、IC 付近には、垂れ下がった鉄筋やコンクリートがれきが多数存在していた。IC には目立った損傷や保温材の剥がれは確認されなかった。（図 28～30）

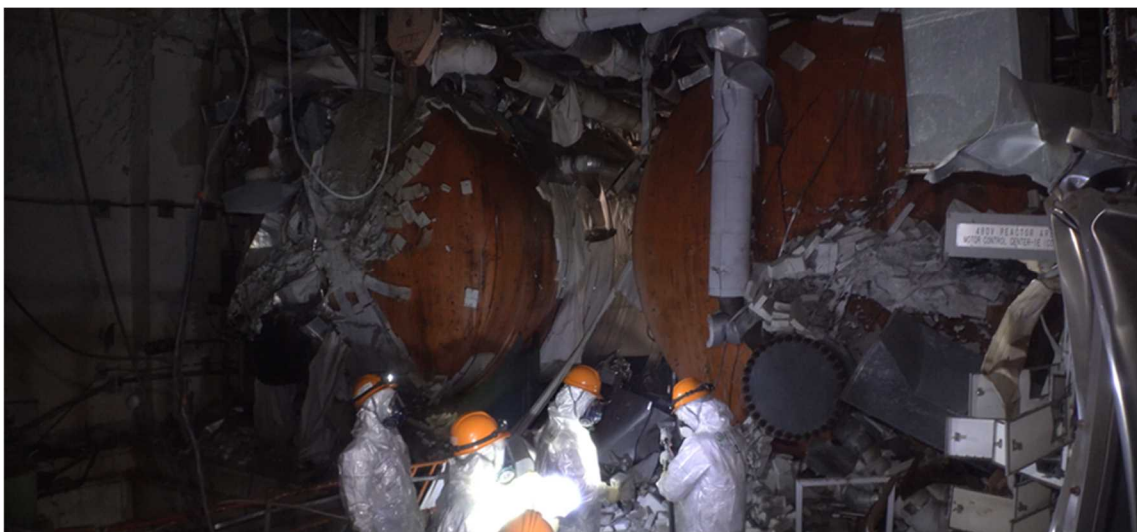
IC の南側は、保温材が剥がれており、剥がれた保温材はほぼ真下に散乱している様子が確認された。(図 40～43)

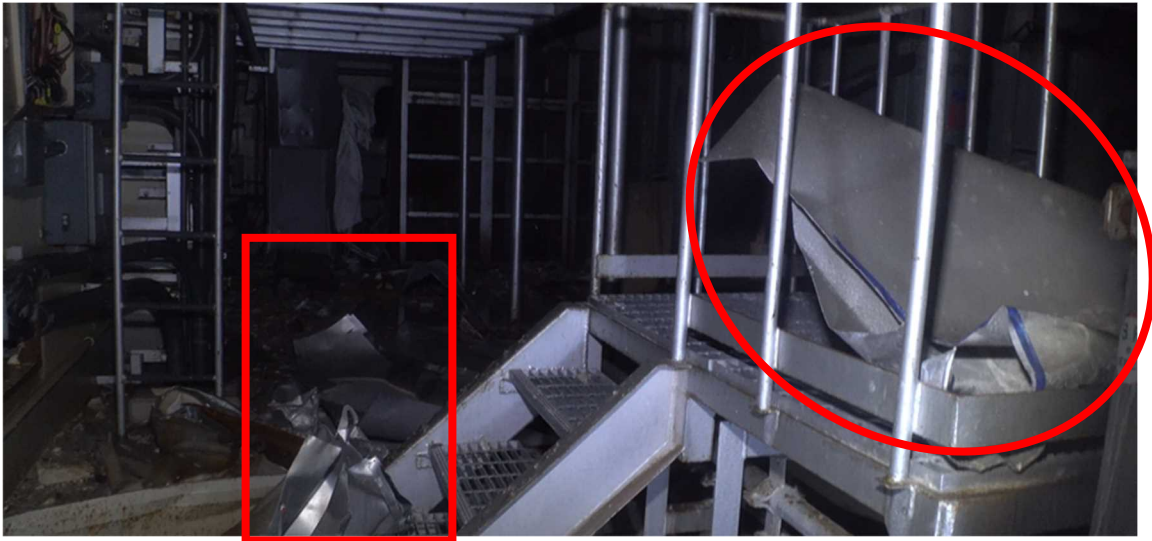
また、一部のダクトはフロアに落下していた。(図 55)

図 55 床面付近に落下したダクト（1号機原子炉建屋4階）

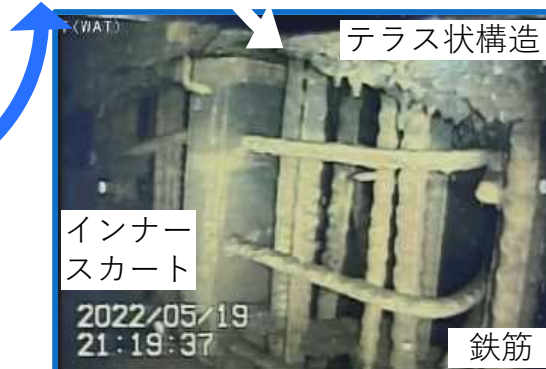
テラス状構造以下の配管等

- ⑦ テラス状構造下部に位置する配管等の金属構造物は概ね維持されているように見える。

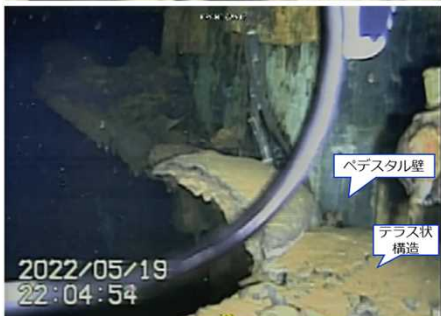
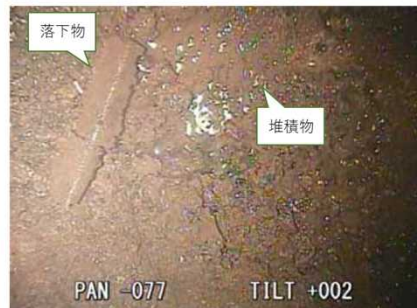
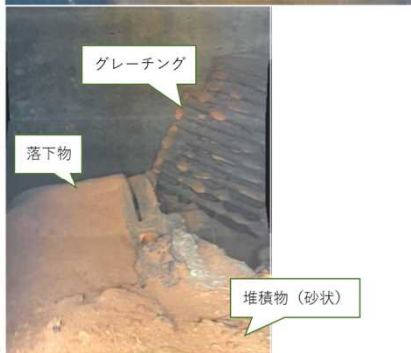
### 堆積物等

2号機及び3号機の調査範囲(ペDESTAL内側)と1号機の調査範囲(ペDESTAL外周部)は異なるが、2号機及び3号機では、ペDESTALのコンクリート損傷、テラス状構造、半球状堆積物等は確認されていない。
