2BDドロッワ下流ケーブルの調査記録（ケーブル目視点検）

パワーキャビネットからコイルまでのケーブル目視点検（１／２）

２ＢＤドロワ下流側ケーブルの切り分け調査（１／４）

ケーブル導体抵抗値増加のメカニズム (1/2)

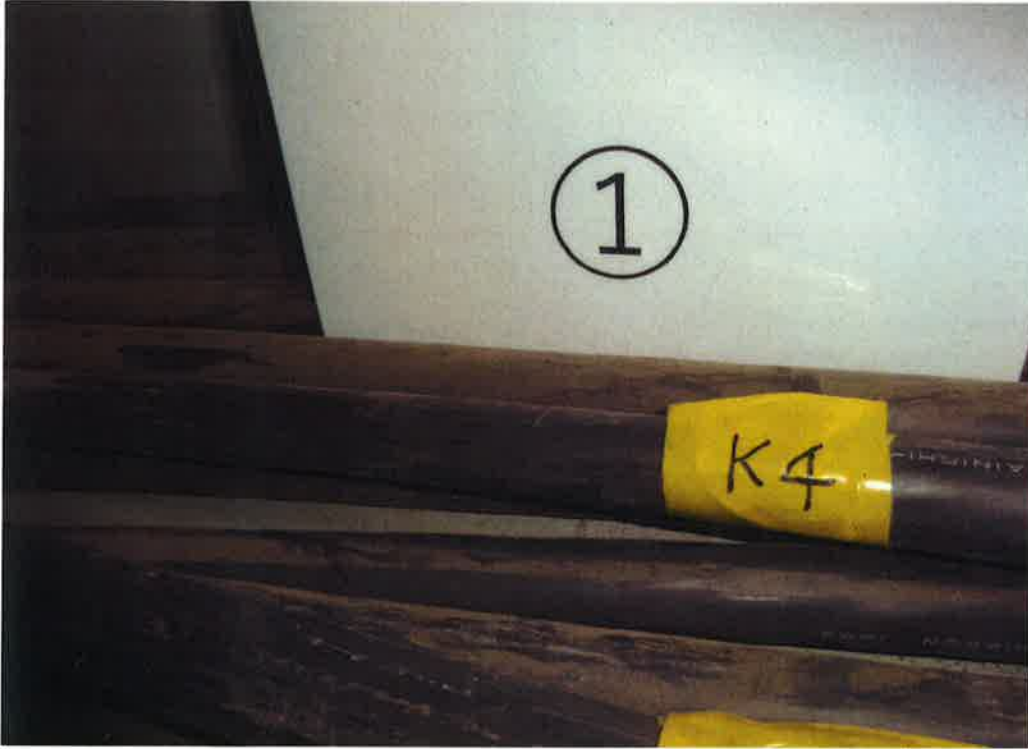
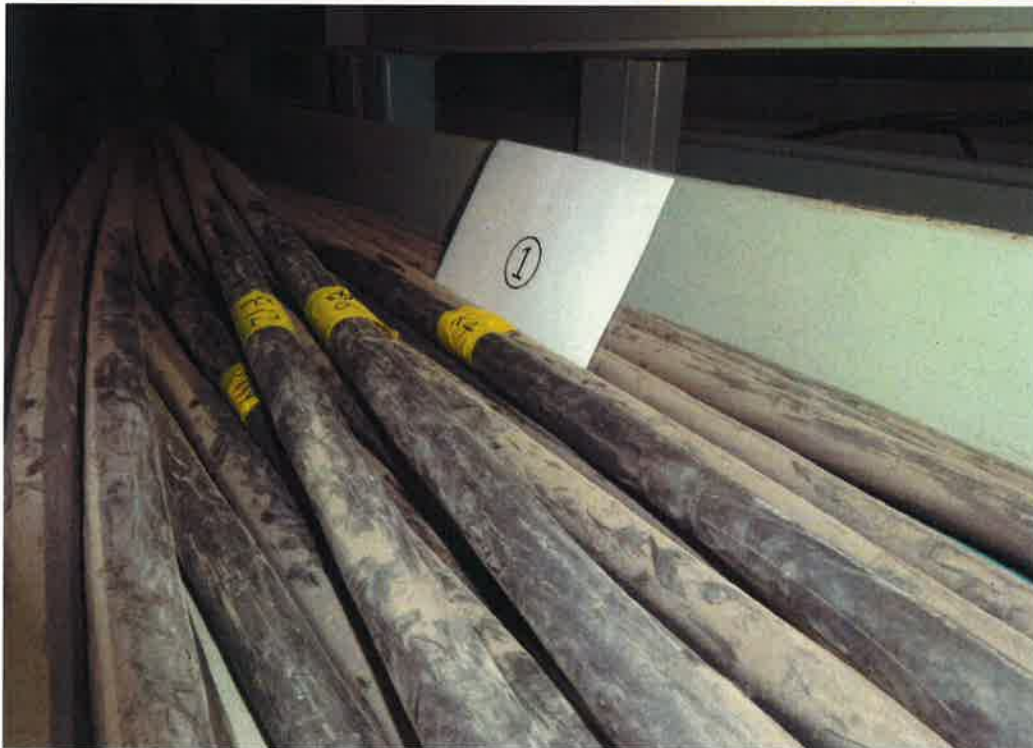
① K-4

外観点検
良

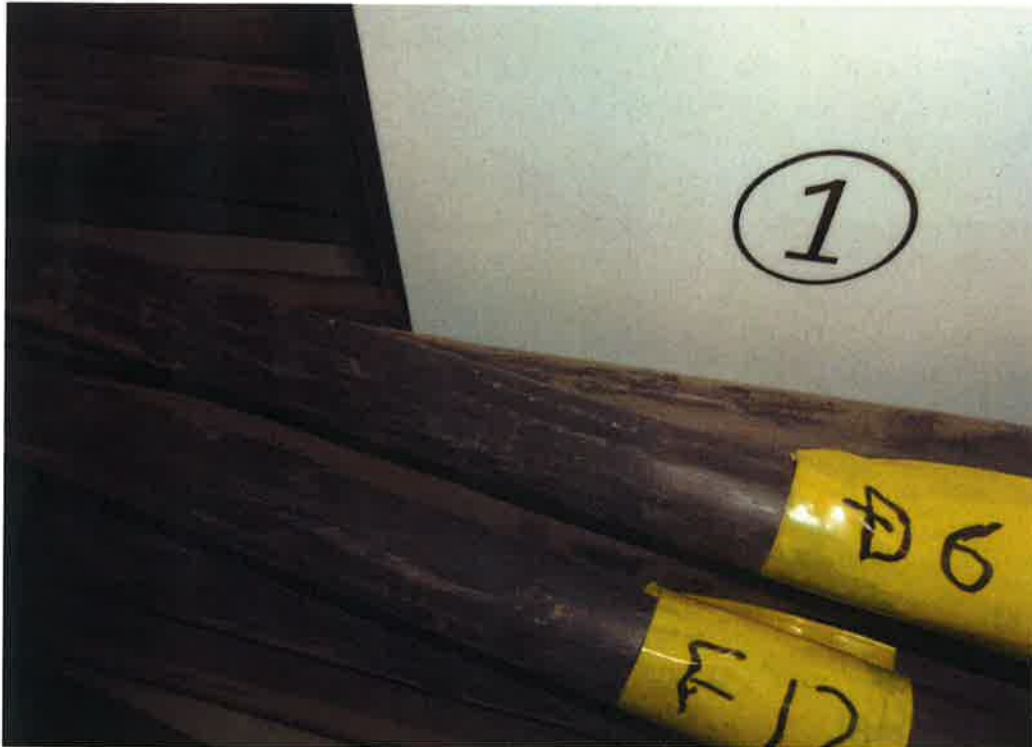
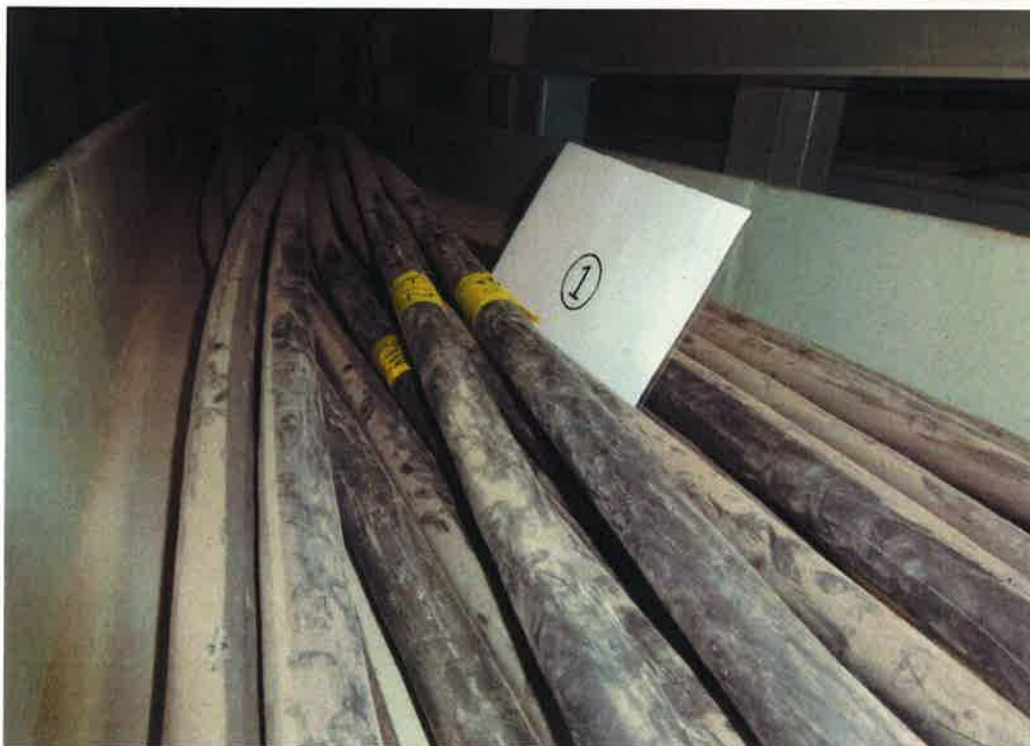
① D-6

外観点検
良

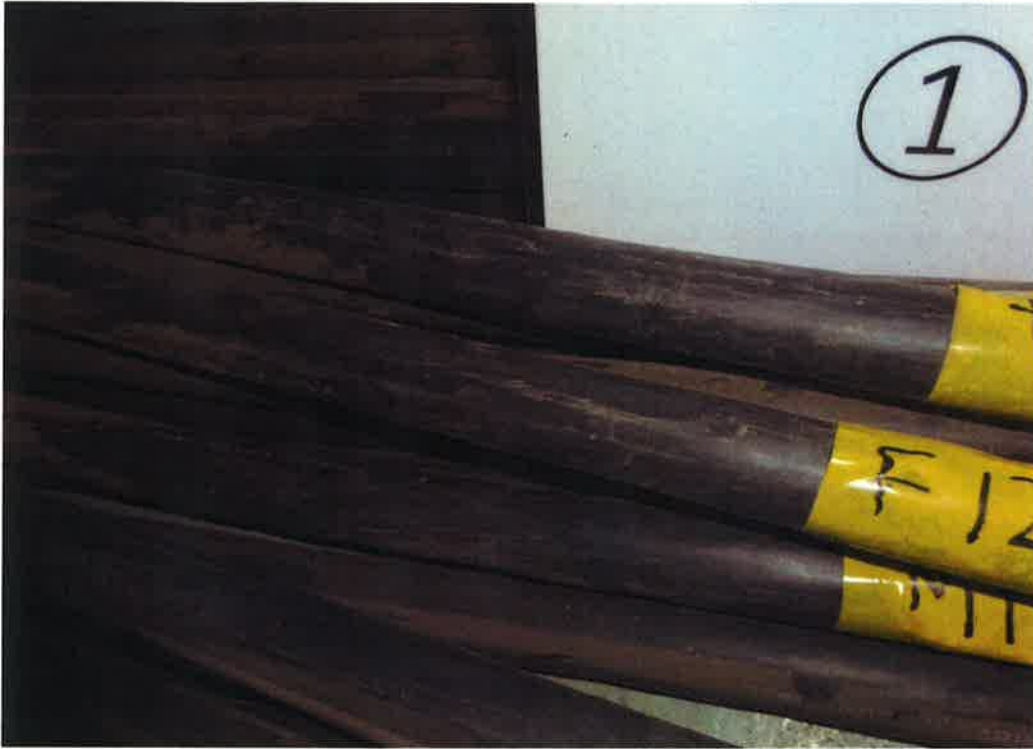
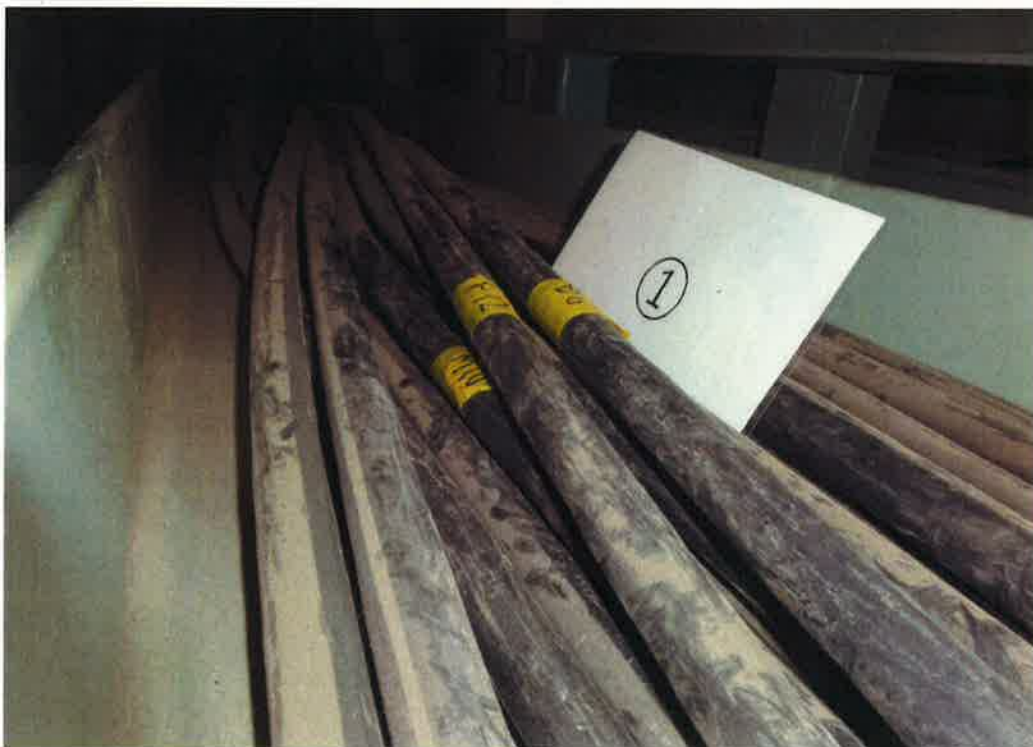
① F-12

外観点検
良

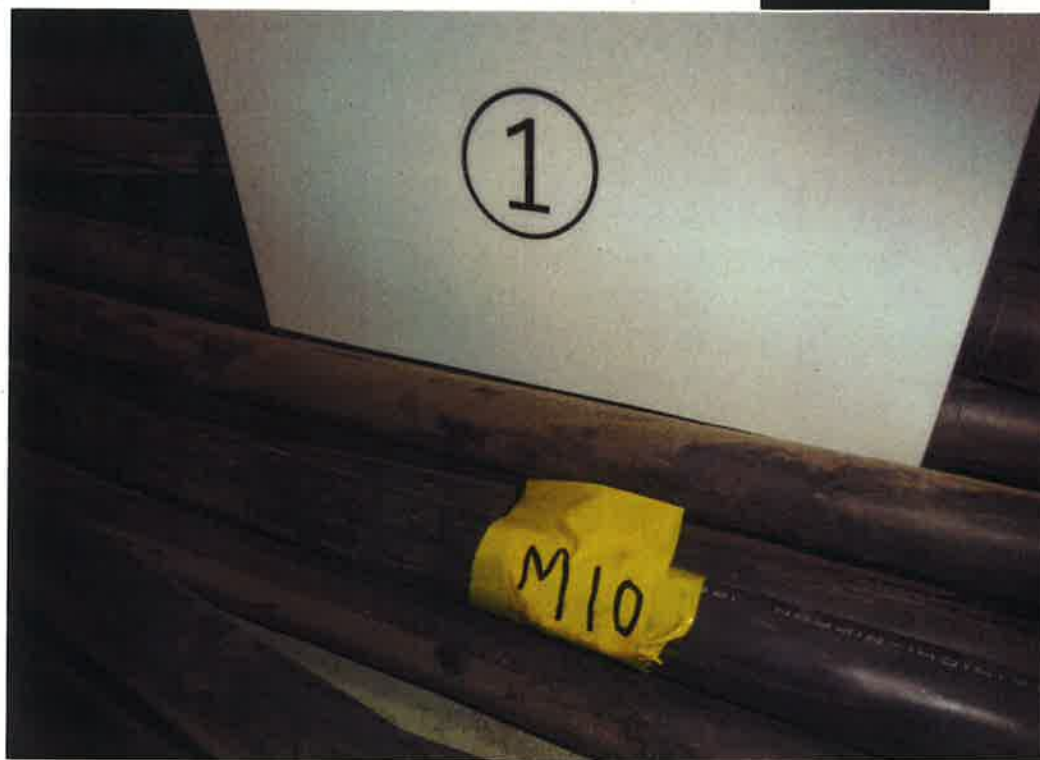
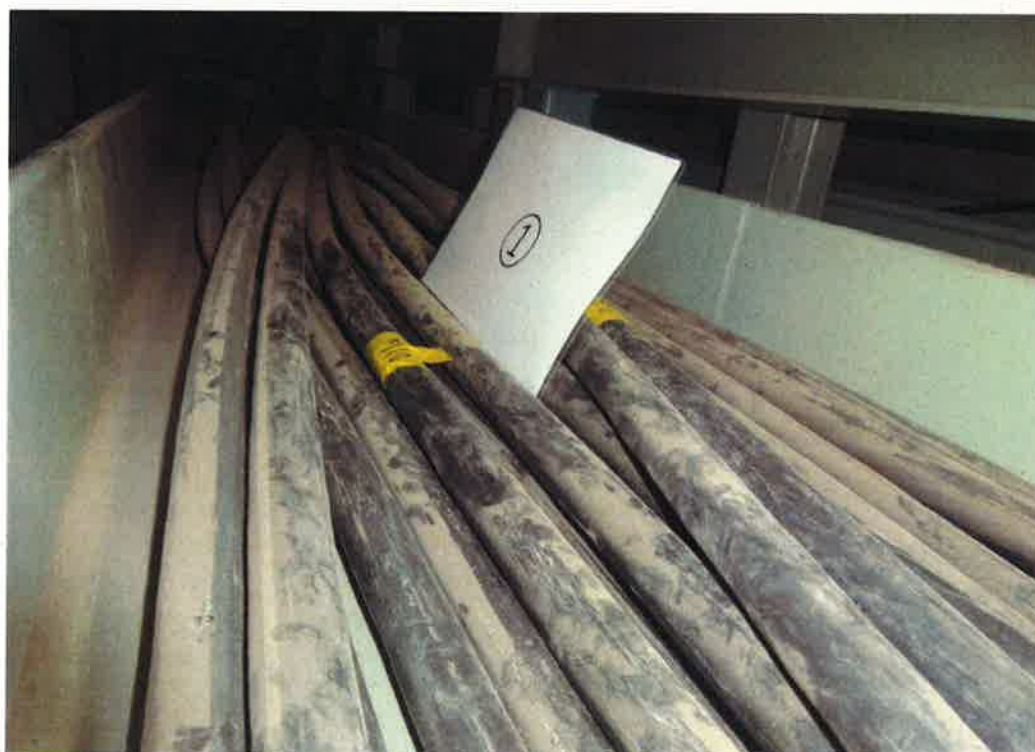
① M-10	外観点検 良	実施日 2023.2.23	実施者 [REDACTED]
--------	-----------	------------------	-------------------

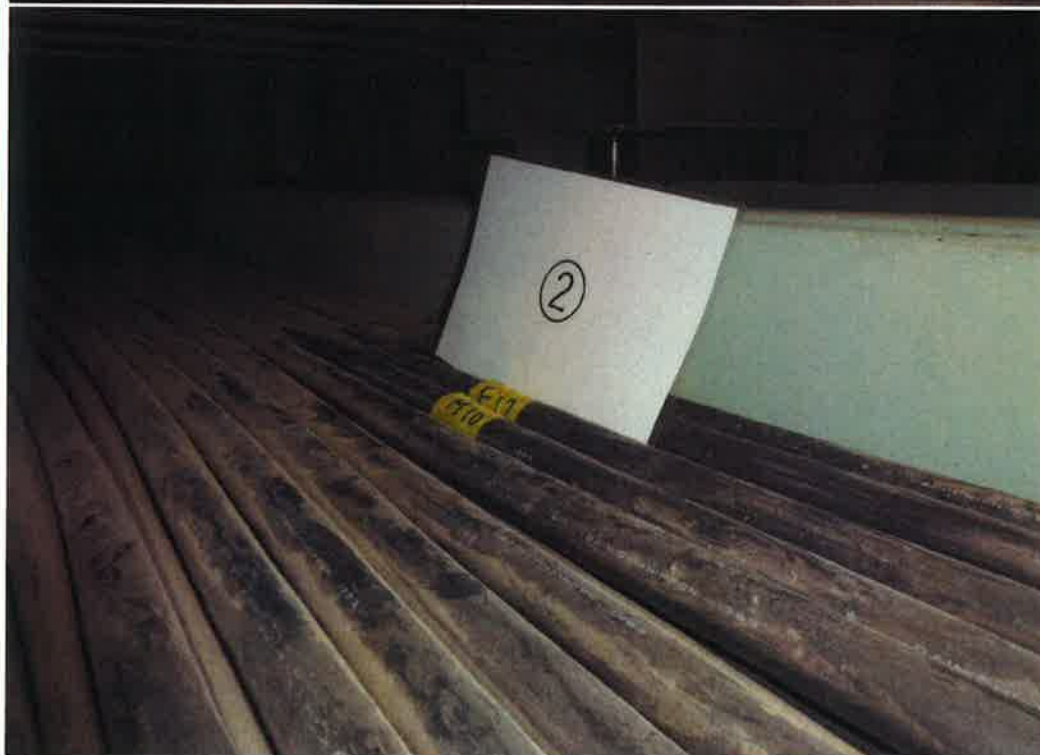
② F-12

外観点検
良

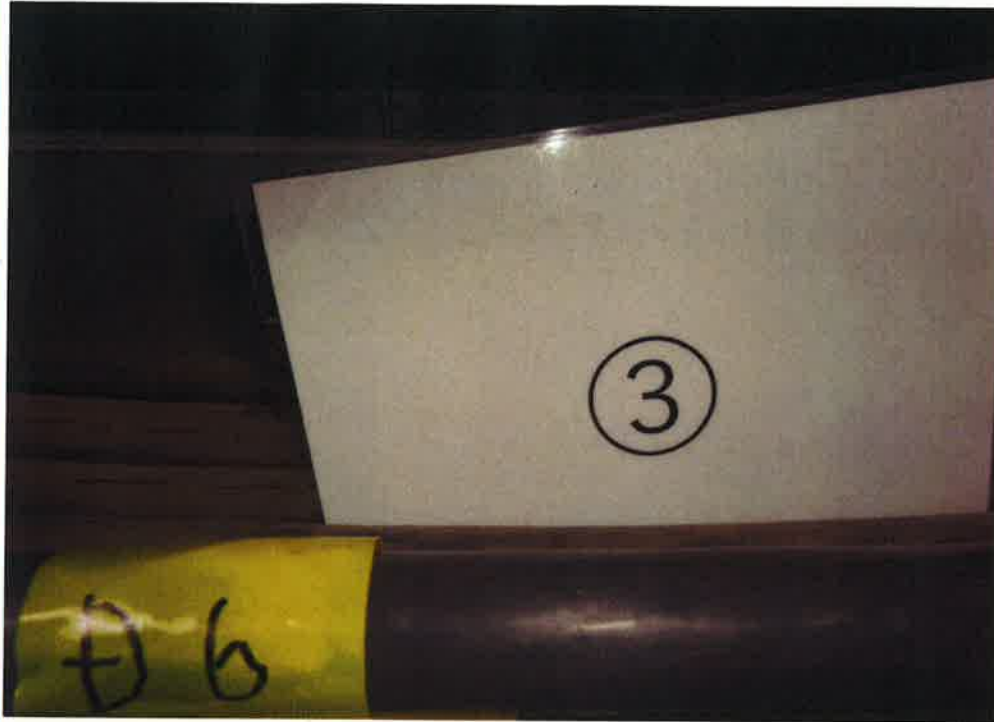
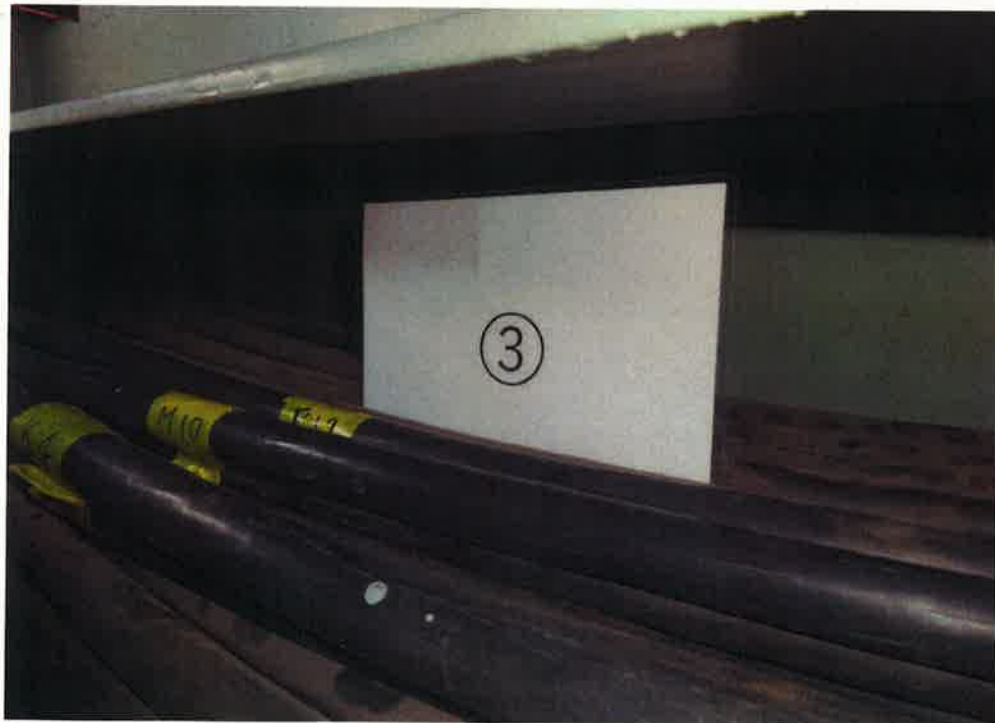
③ D-6	外観点検 良	実施日 2023.2.23	実施者 [REDACTED]
-------	-----------	------------------	-------------------

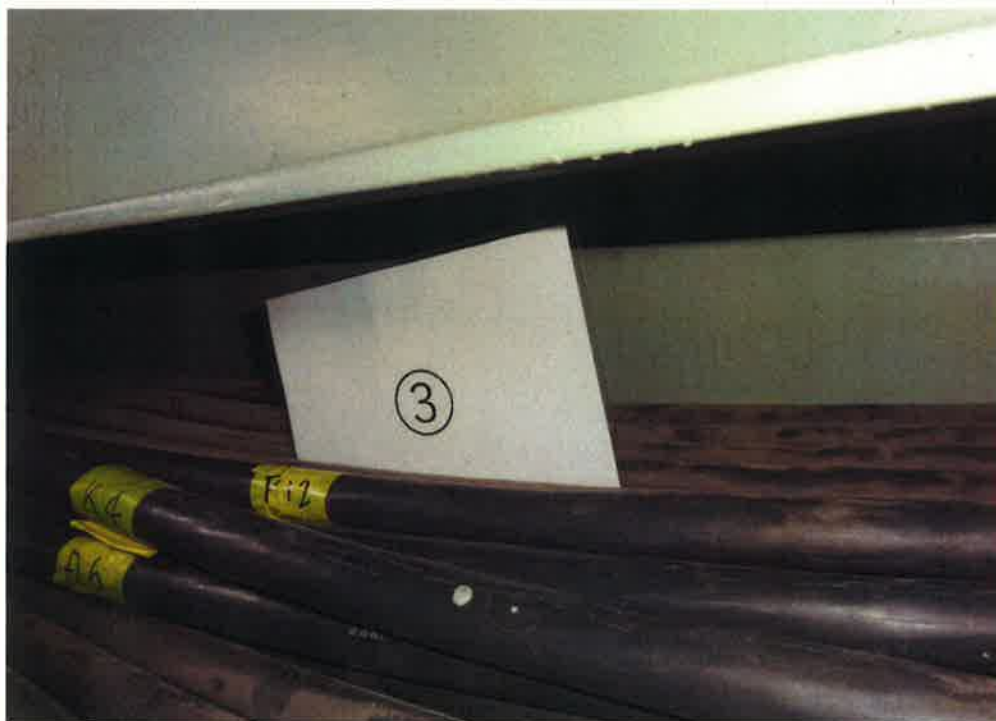
③ F-12	外観点検 良	実施日 2023.2.23	実施者 [REDACTED]
--------	-----------	------------------	-------------------

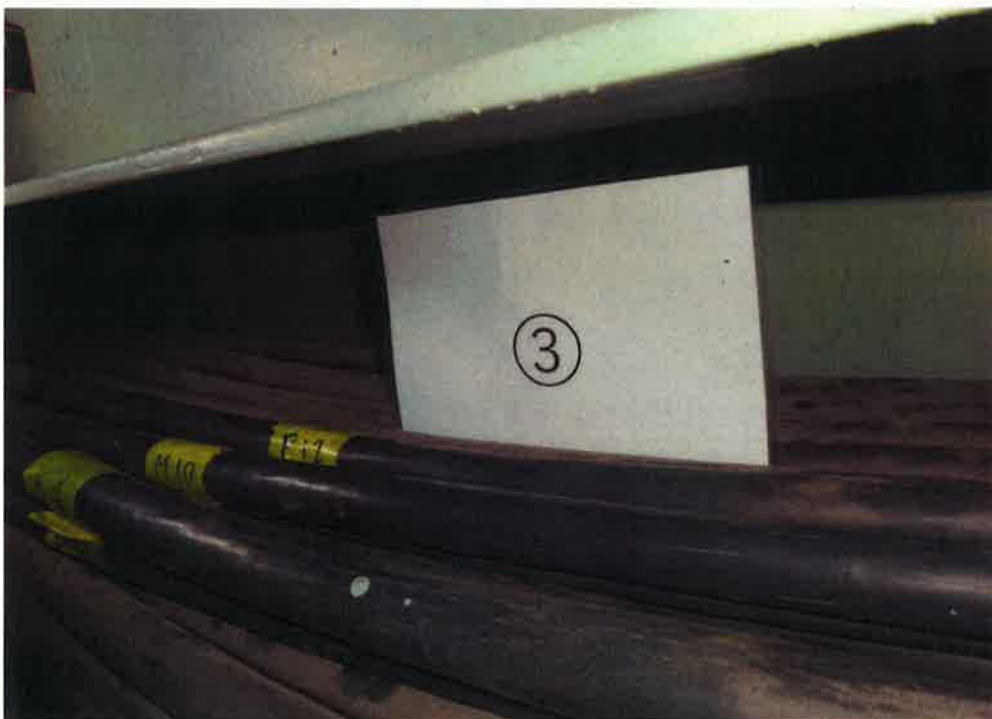
③ M-10

外観点検
良

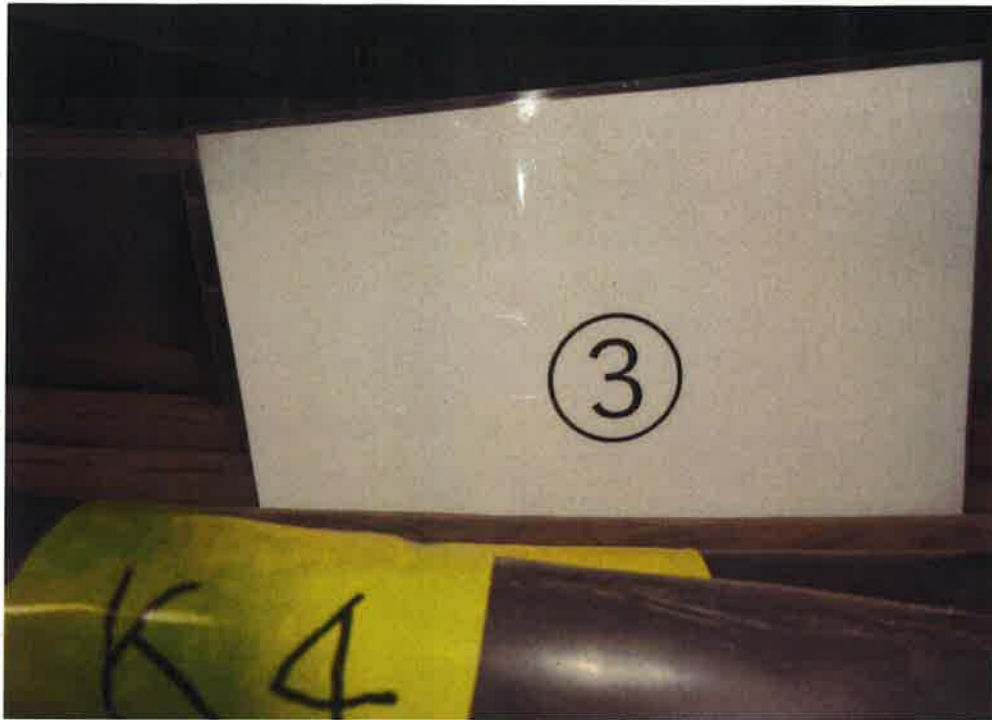
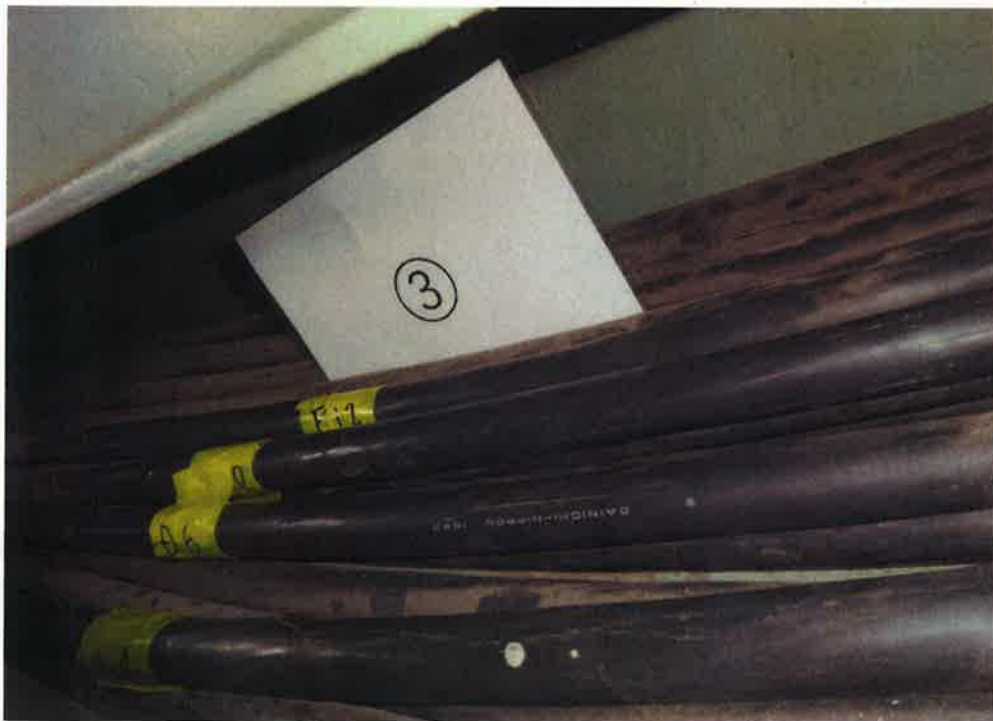
③ K-4

外観点検
良

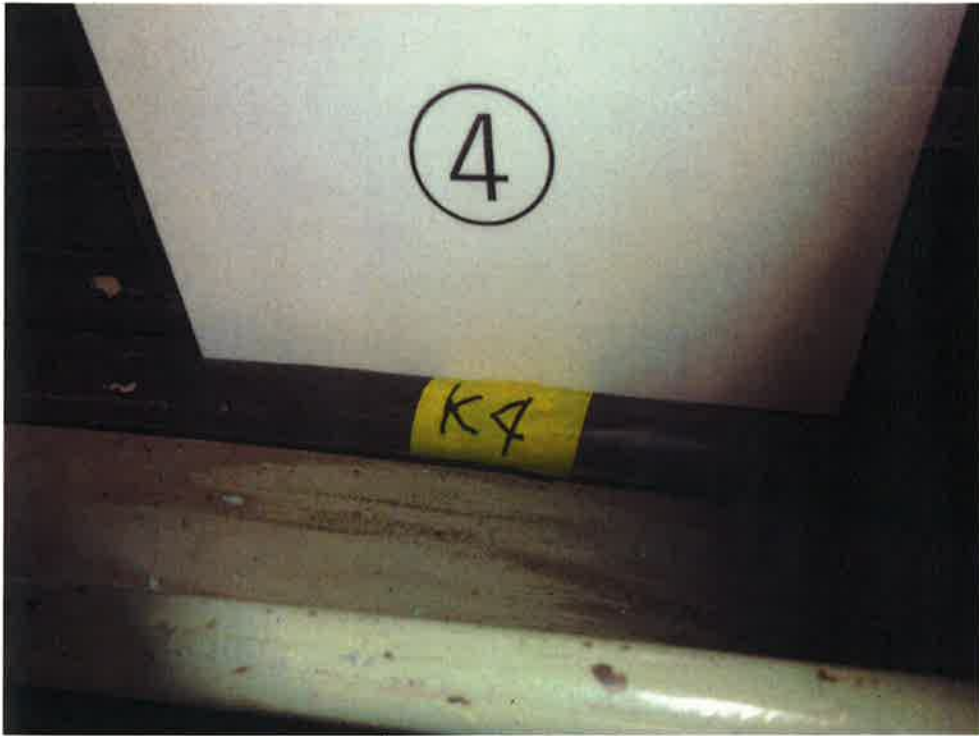
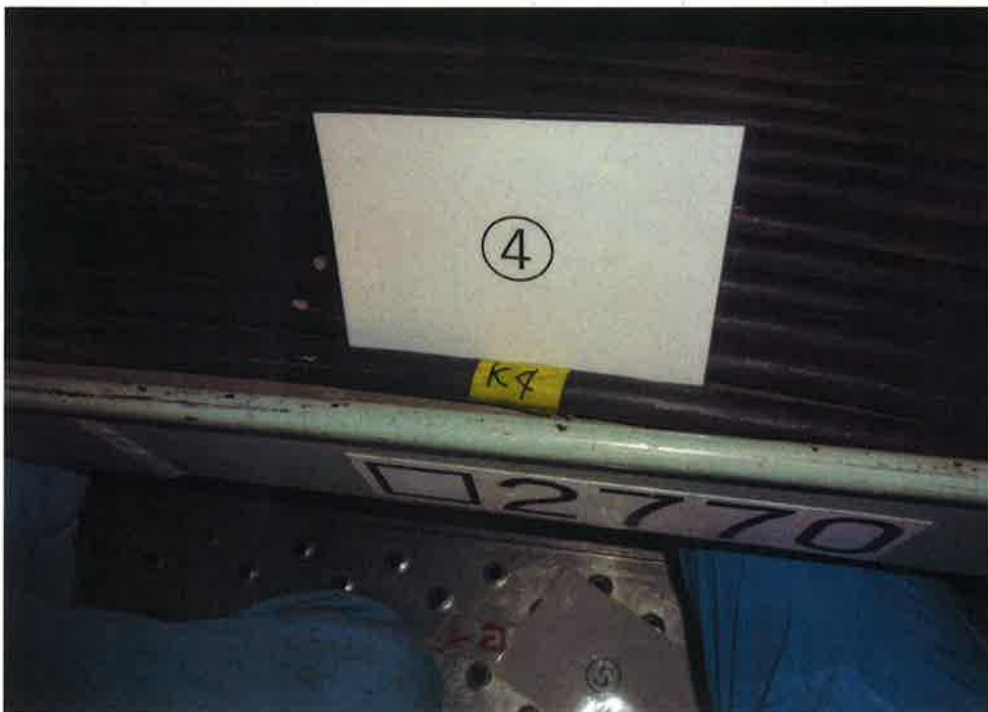
④ K-4	外観点検 良	実施日 2023.2.23	実施者 [REDACTED]
-------	-----------	------------------	-------------------

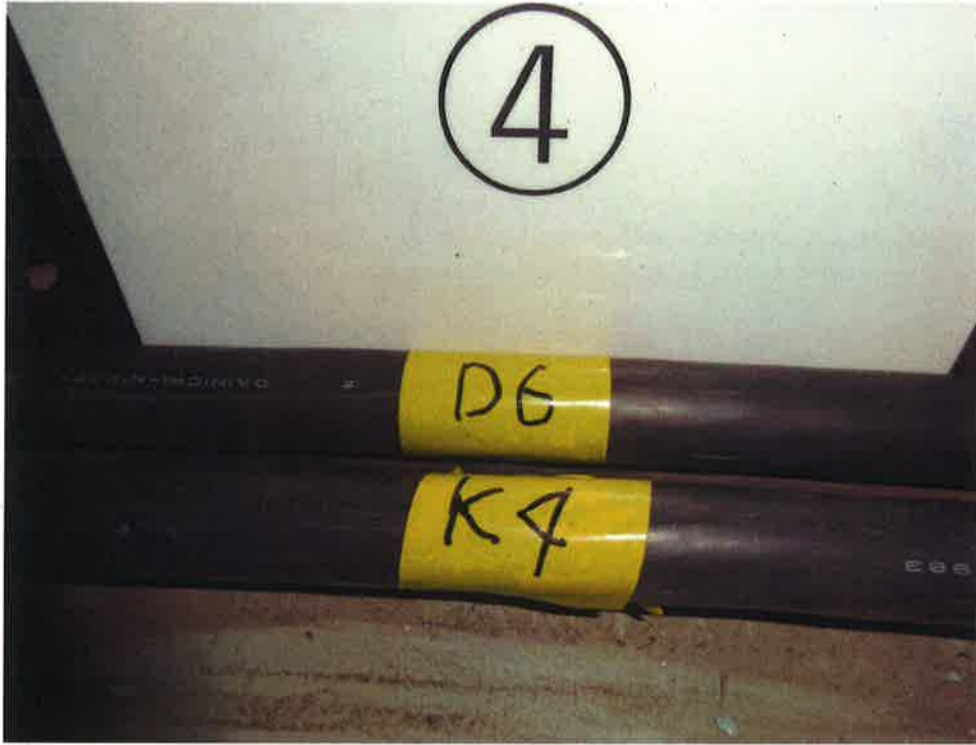
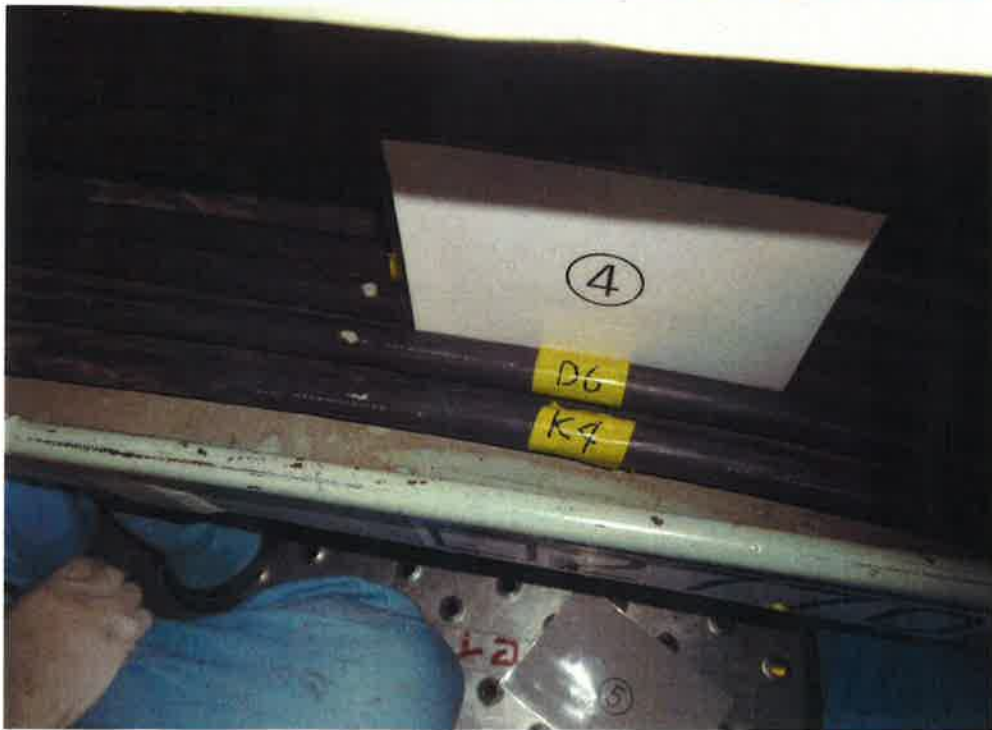
④ D-6

外観点検
良

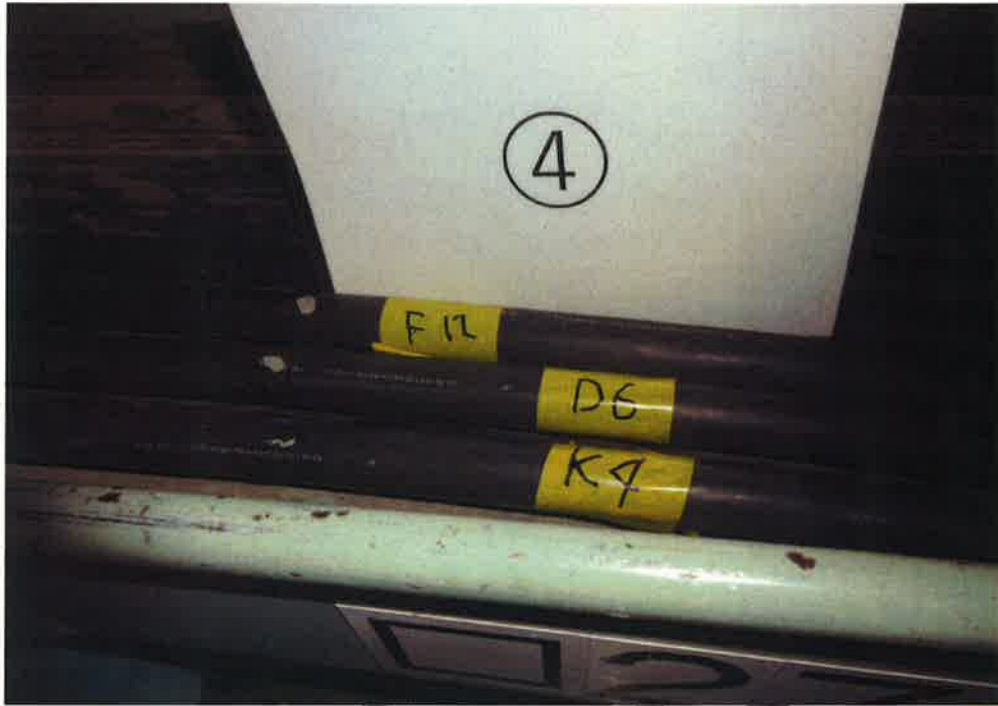
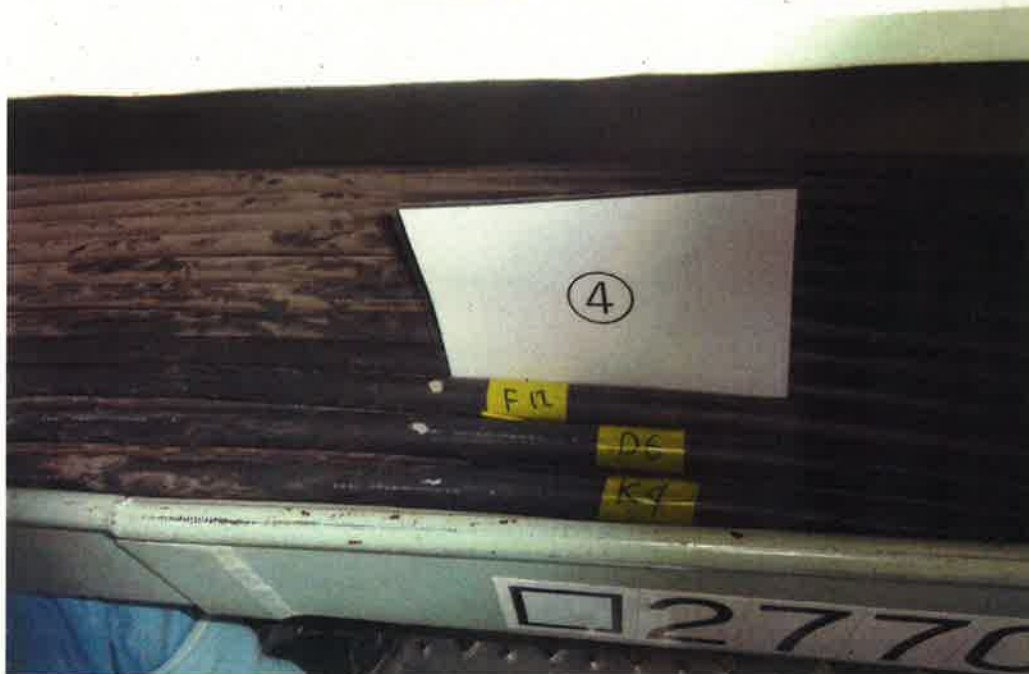
④ F-12

外観点検
良

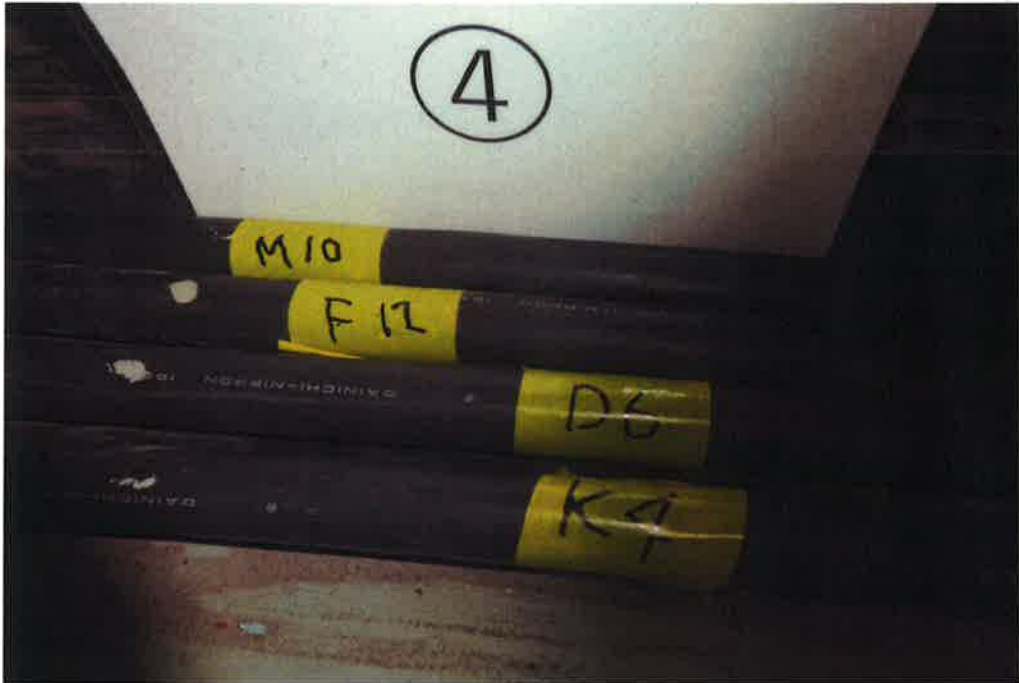
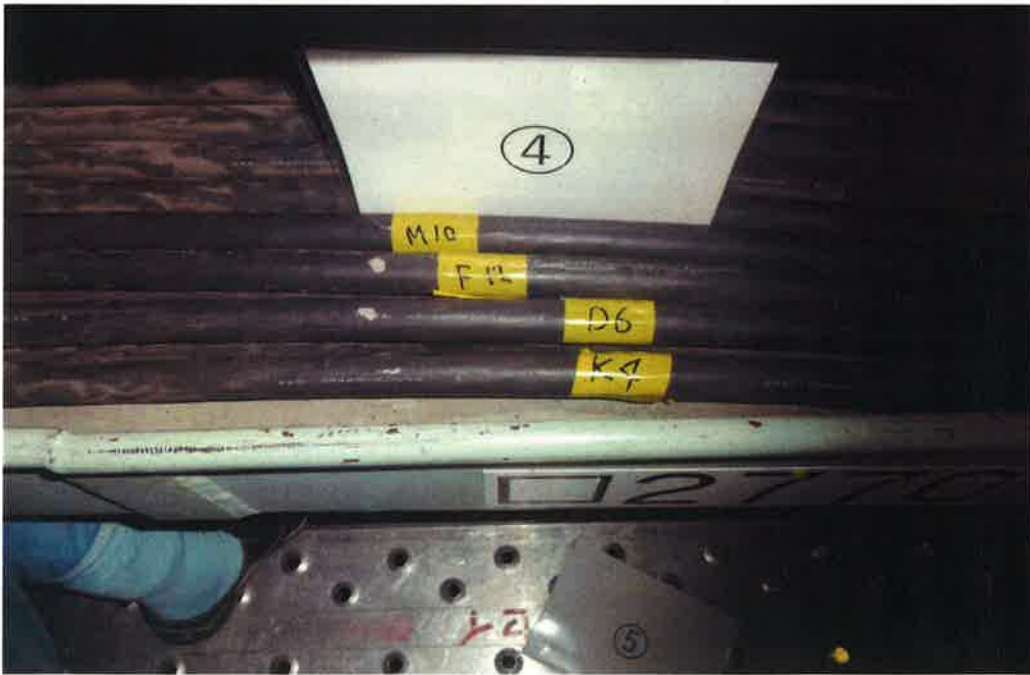
④ M-10

外観点検
良

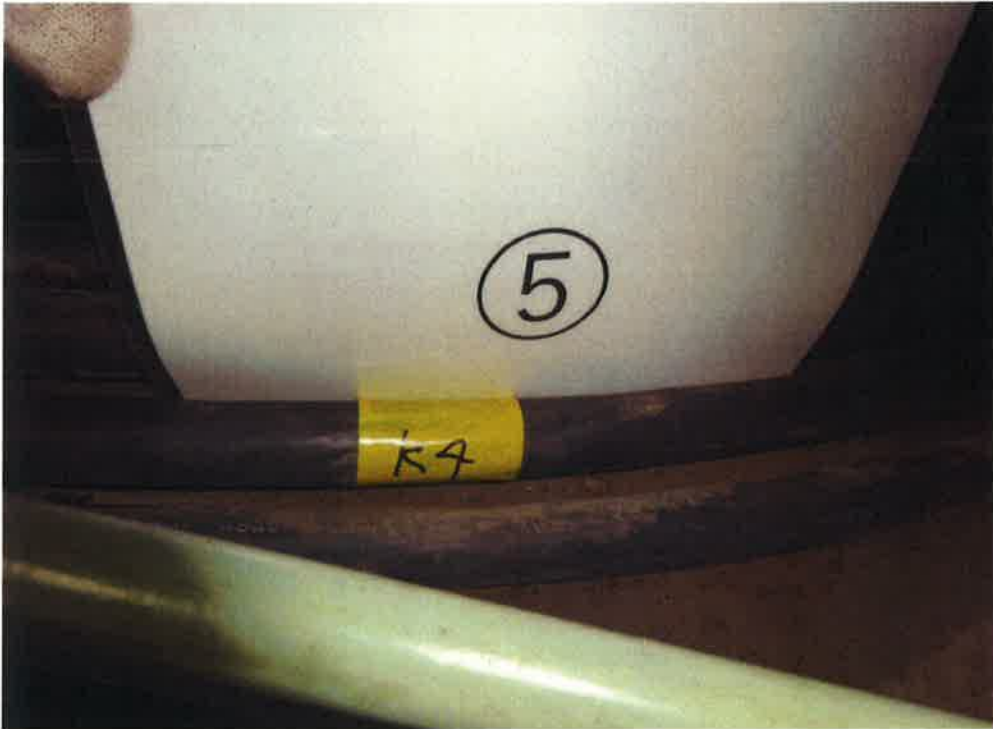
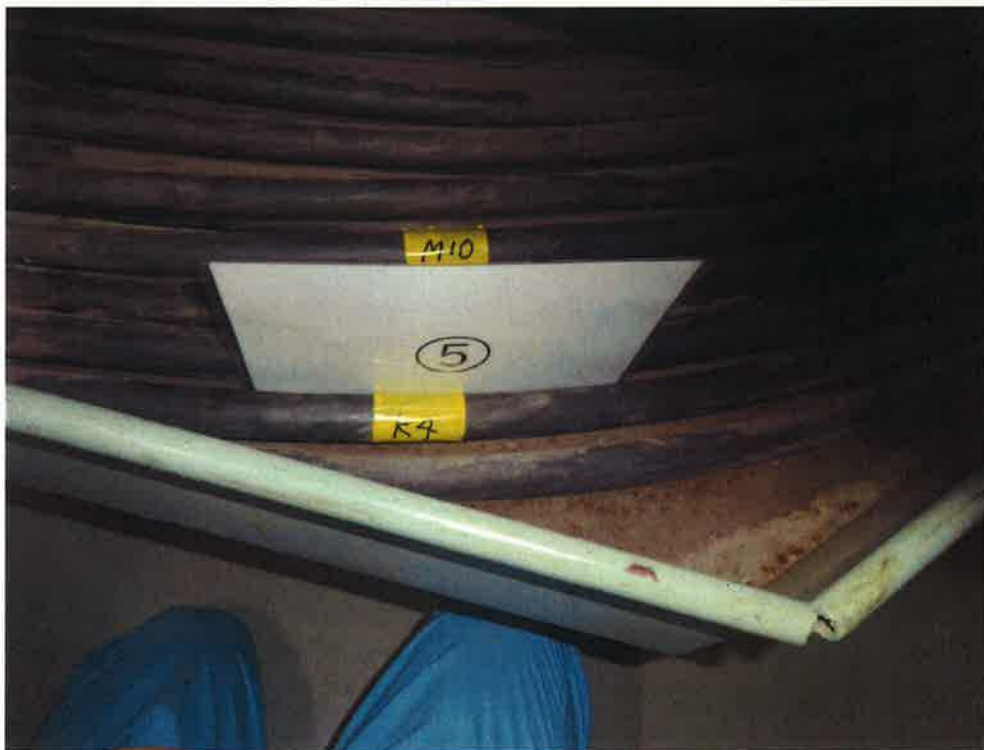
⑤ K-4	外観点検 良	実施日 2023.2.23	実施者 [REDACTED]
-------	-----------	------------------	-------------------

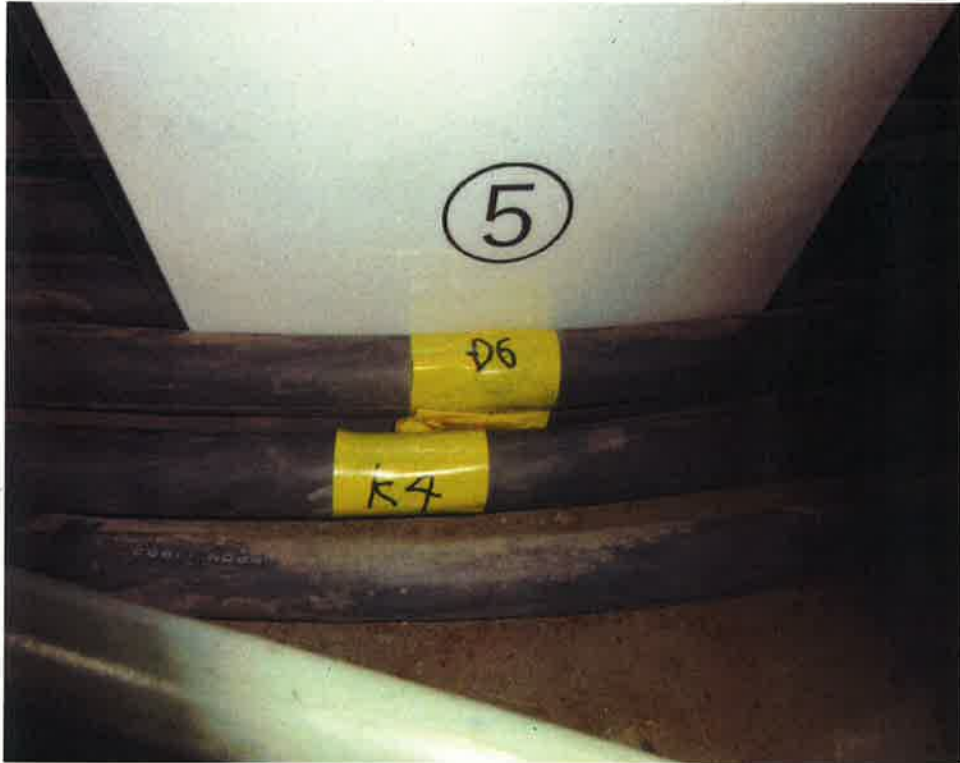
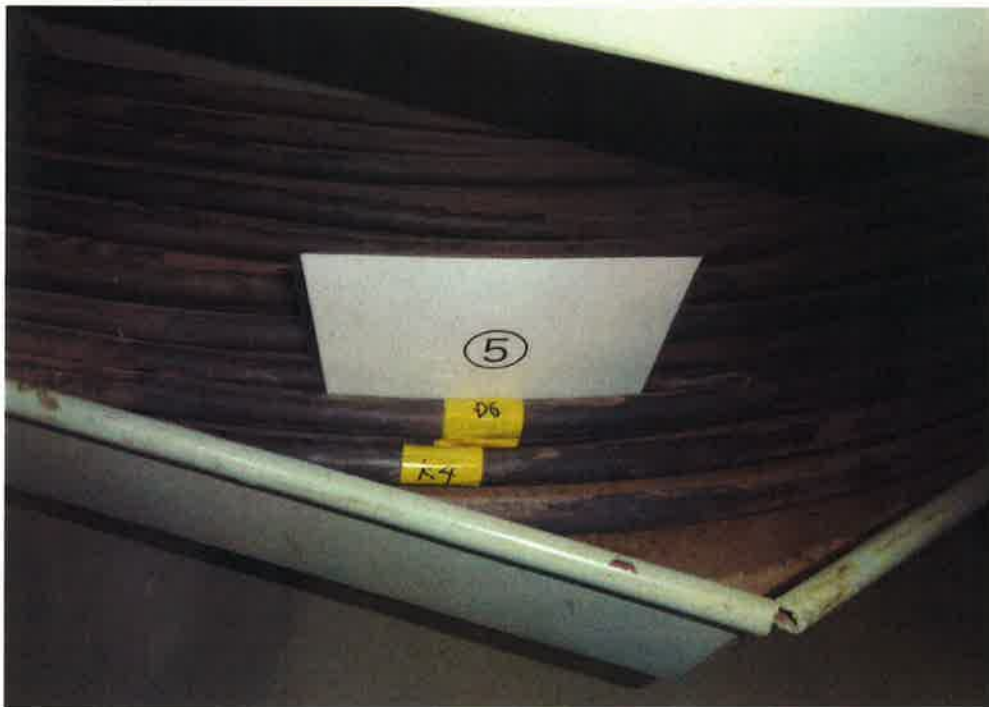
⑤ D-6	外観点検 良	実施日 2023.2.23	実施者 [REDACTED]
-------	-----------	------------------	-------------------

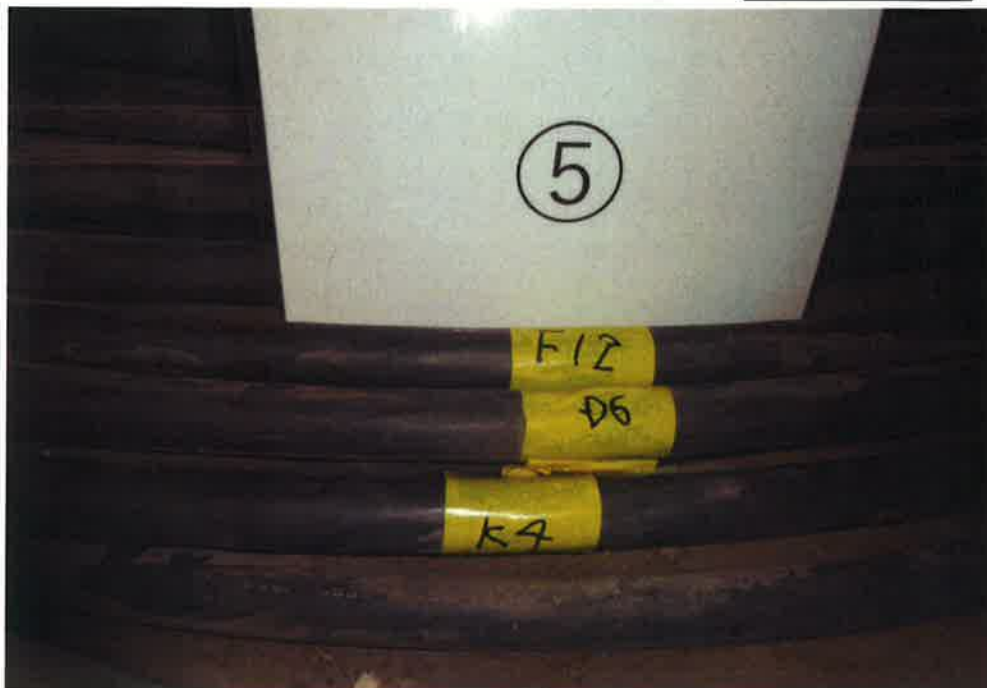
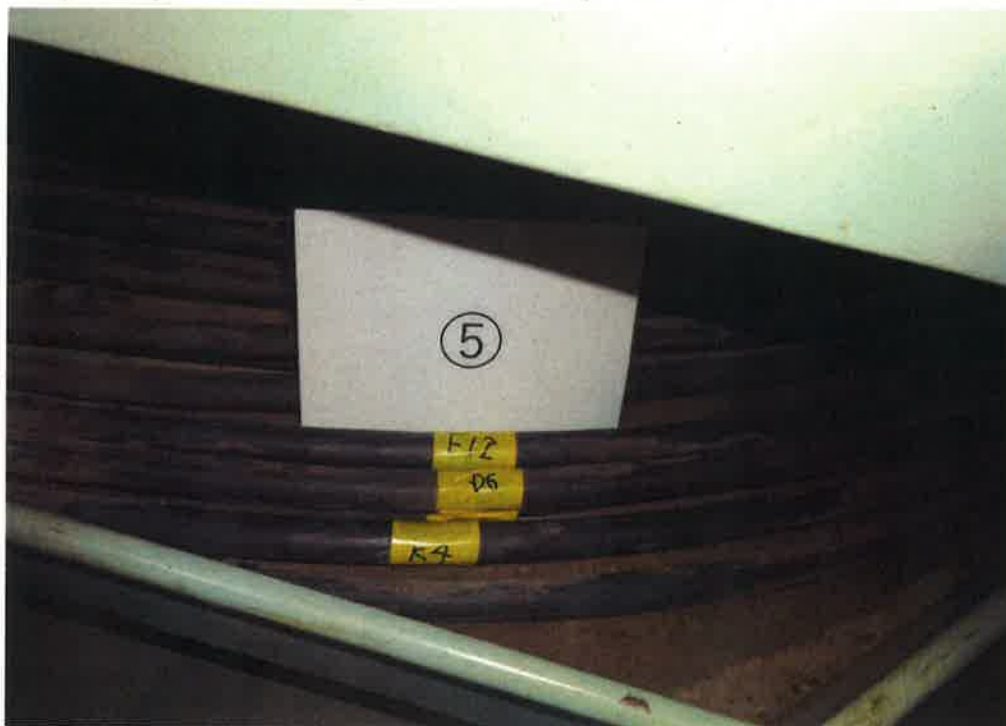
⑤ F-12

外観点検
良

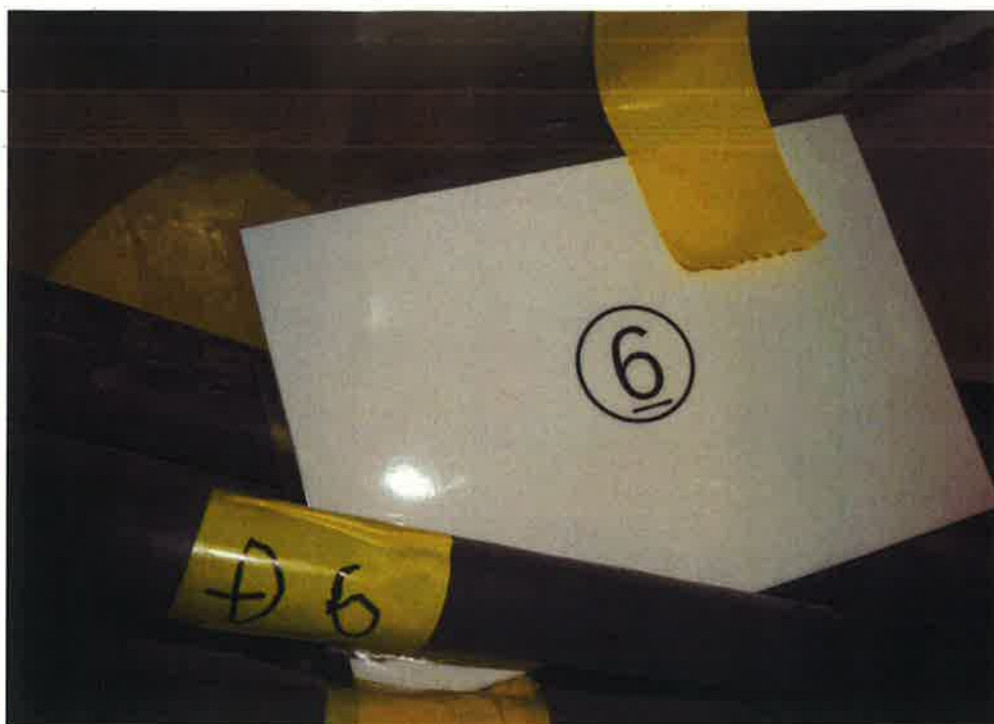
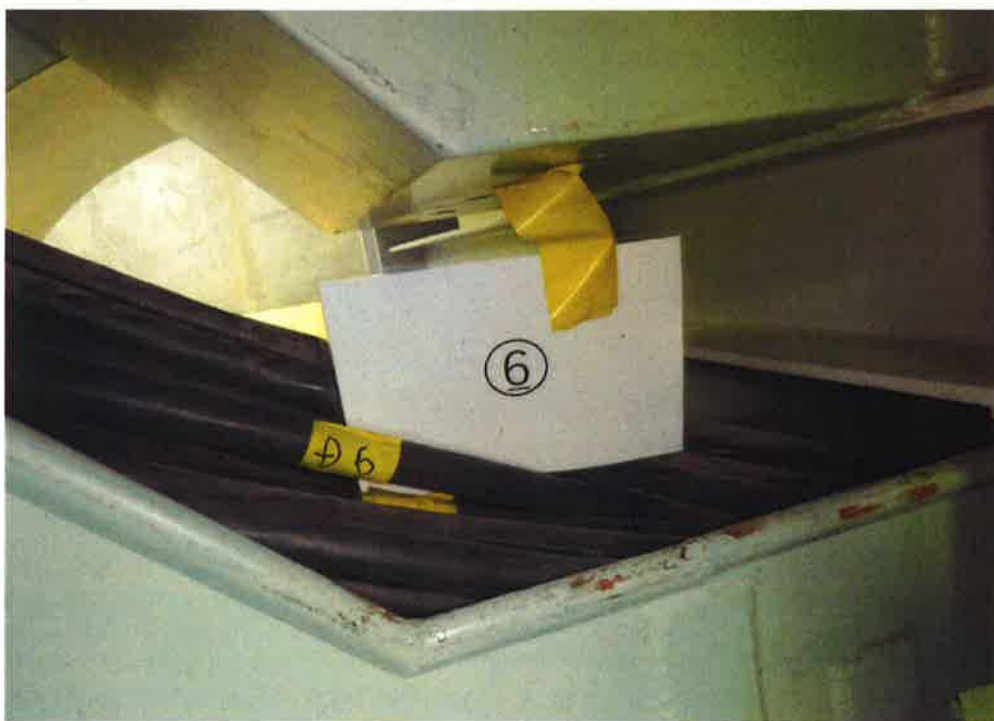
⑥ D-6

外観点検
良
