2BDドロッワ下流ケーブルの調査記録（ケーブル目視点検）

パワーキャビネットからコイルまでのケーブル目視点検（１／２）

２ＢＤドロワ下流側ケーブルの切り分け調査（１／４）

ケーブル導体抵抗値増加のメカニズム (1/2)

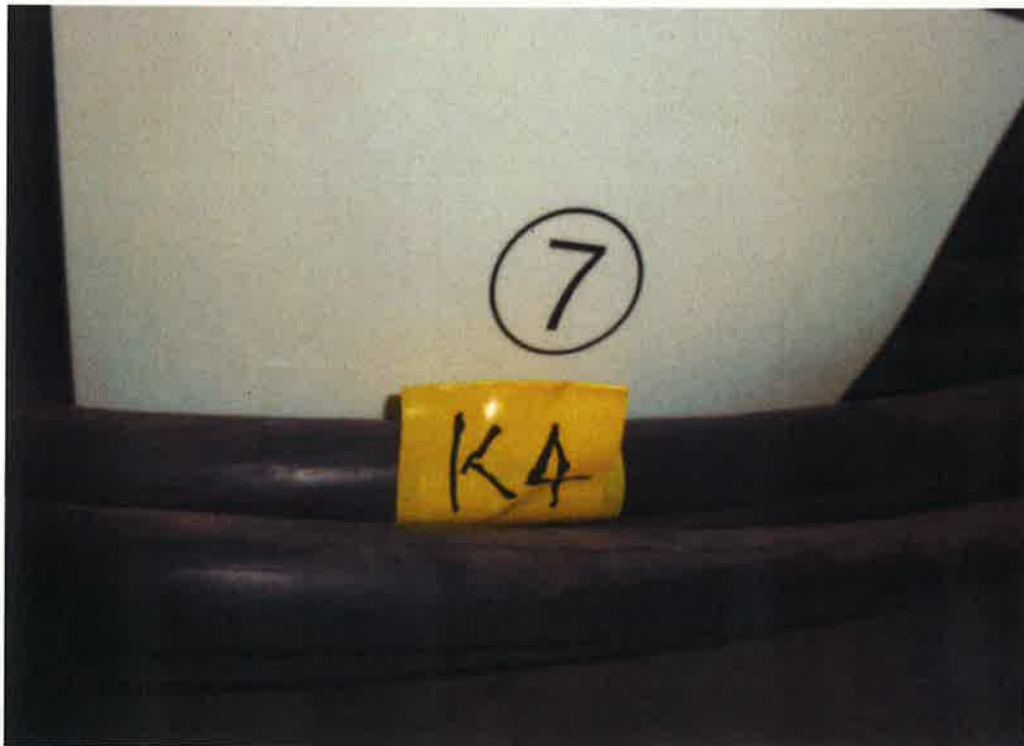
⑦ K-4

外観点検
良

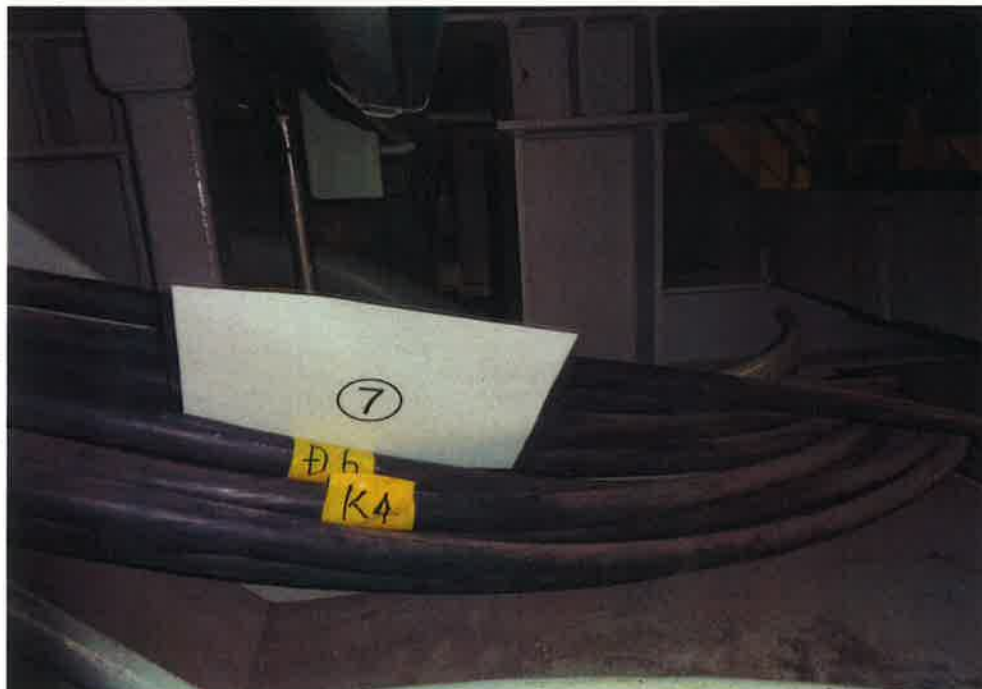
⑦ D-6

外観点検
良

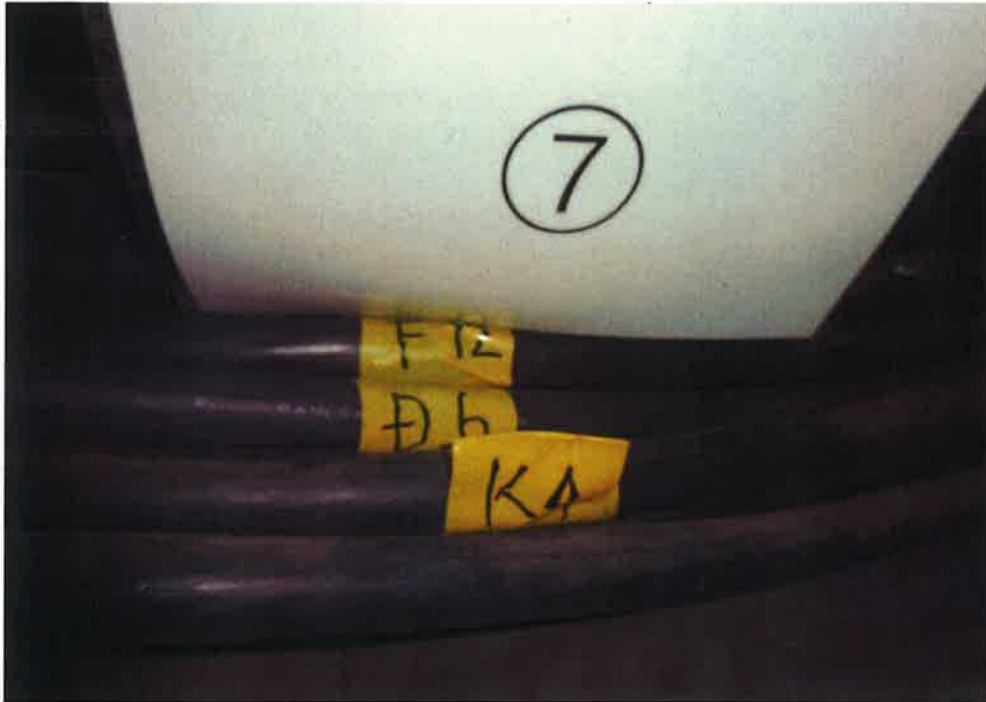
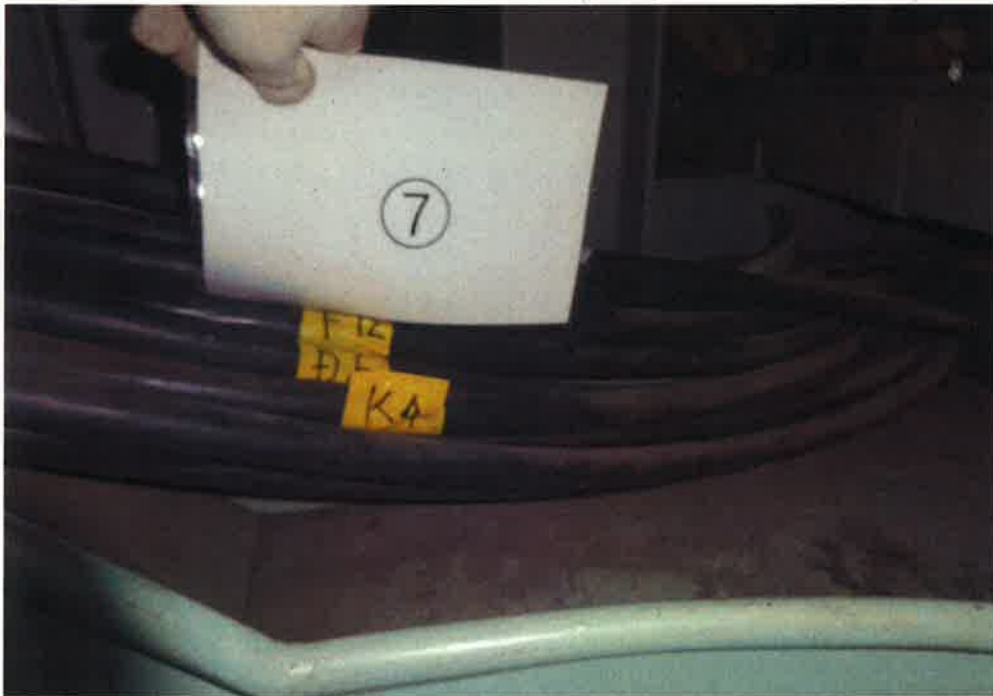
⑦ F-12

外観点検
良

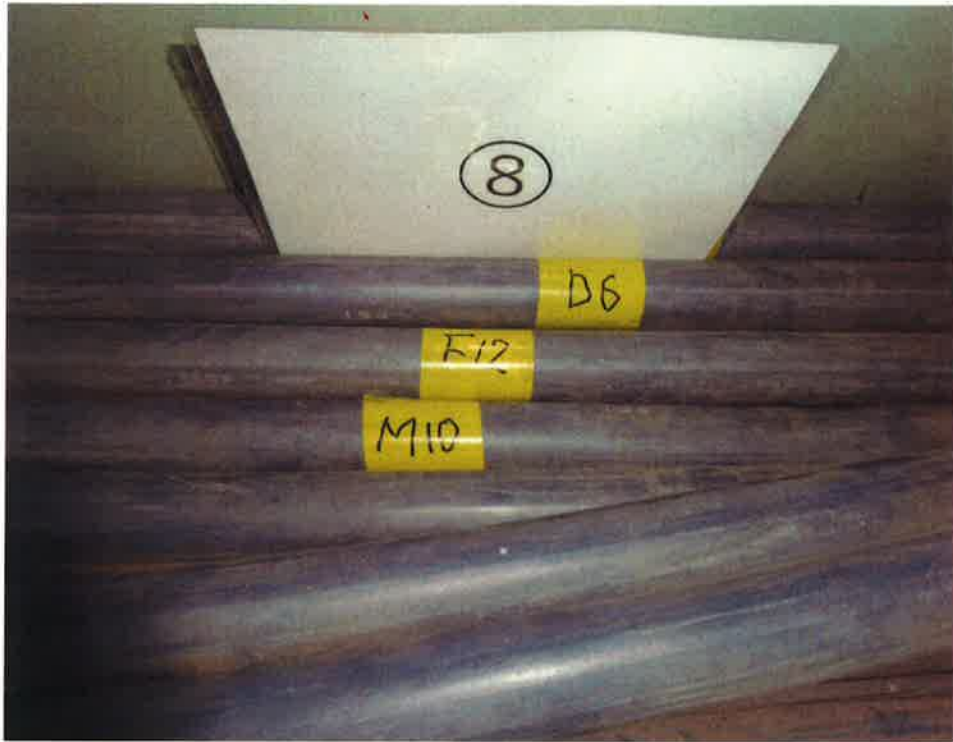
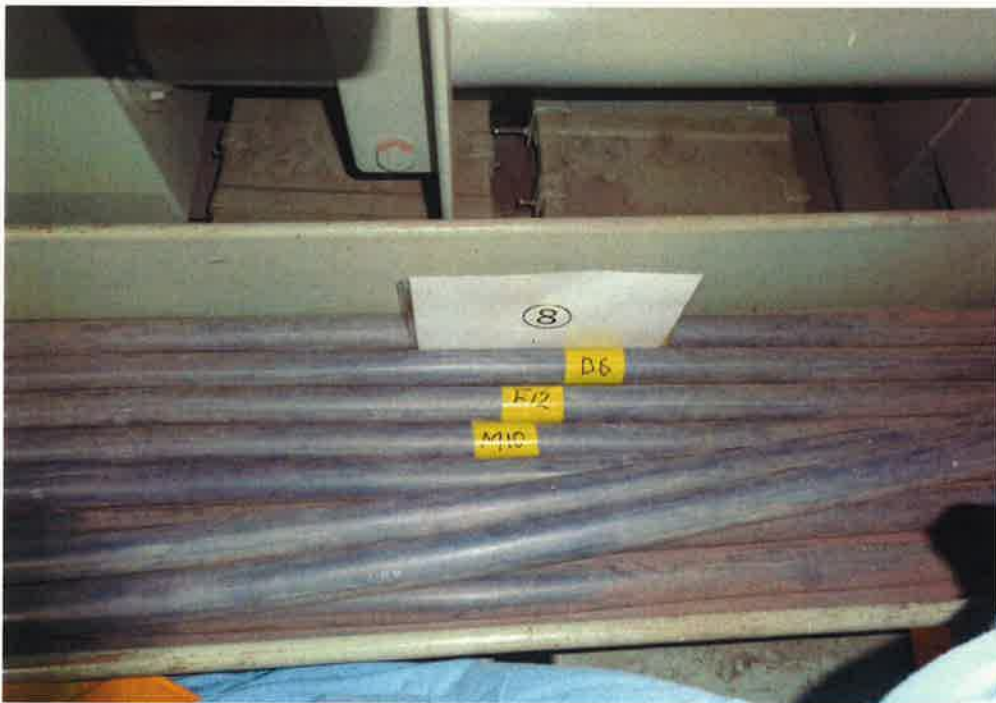
⑧ D-6

外観点検
良

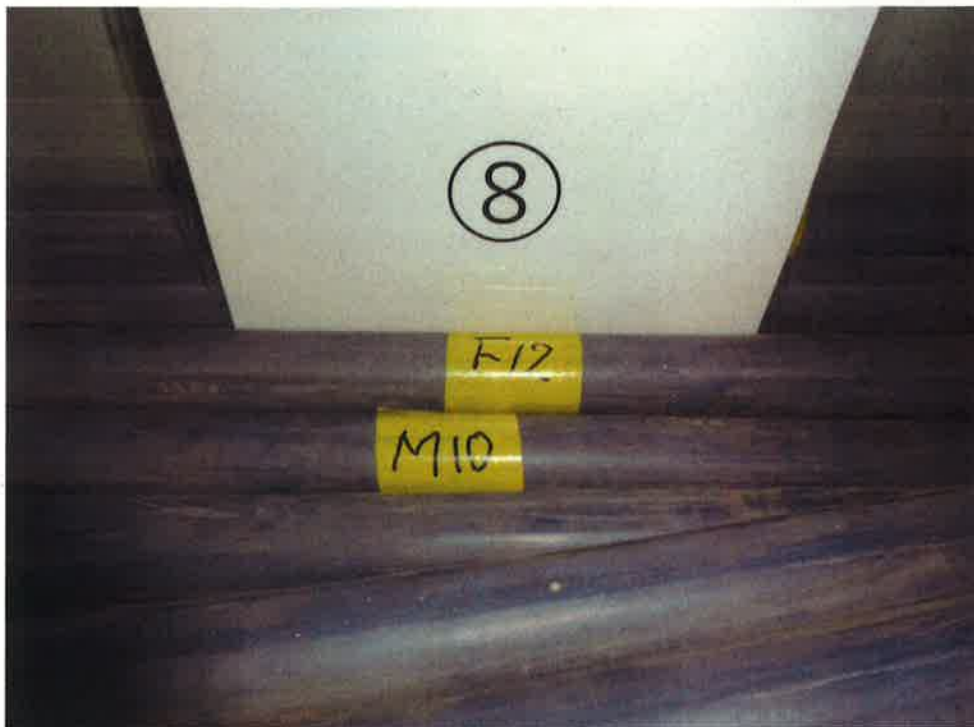
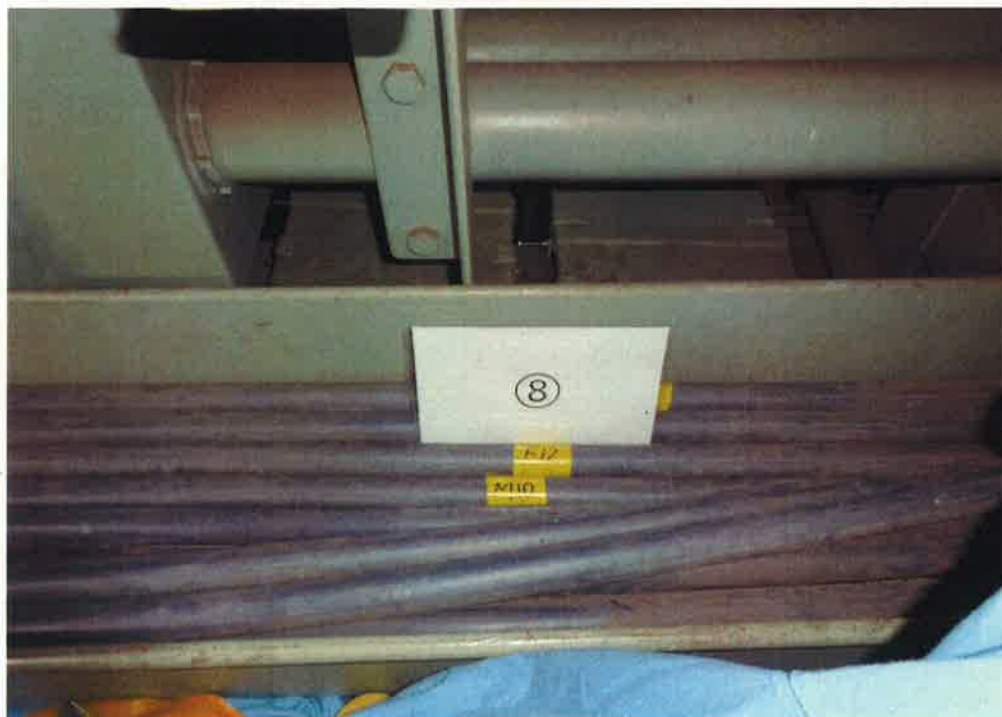
⑧ F-12

外観点検
良

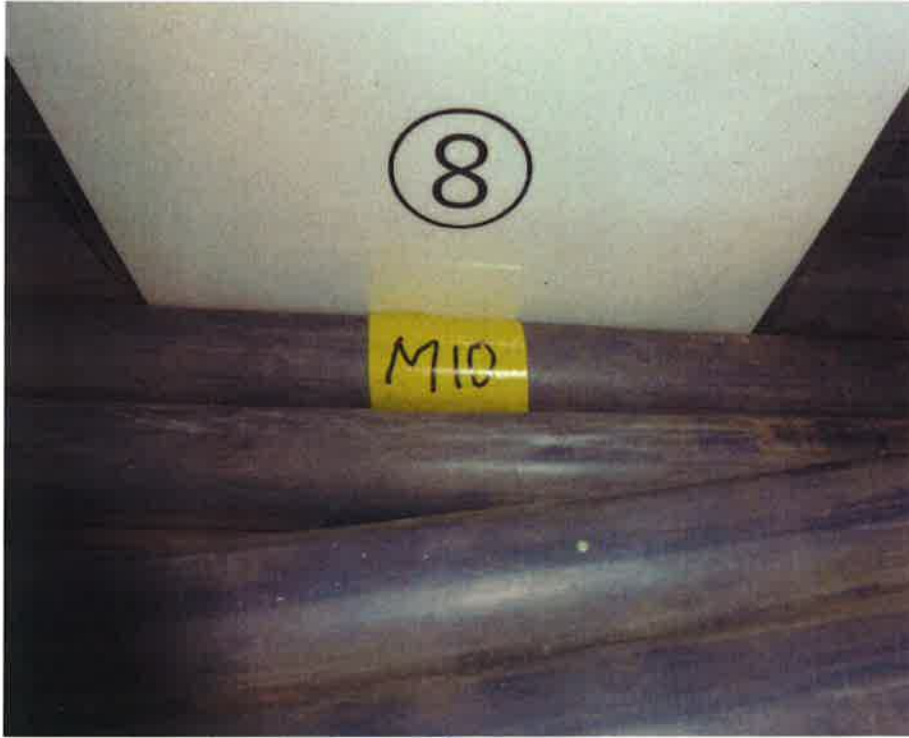
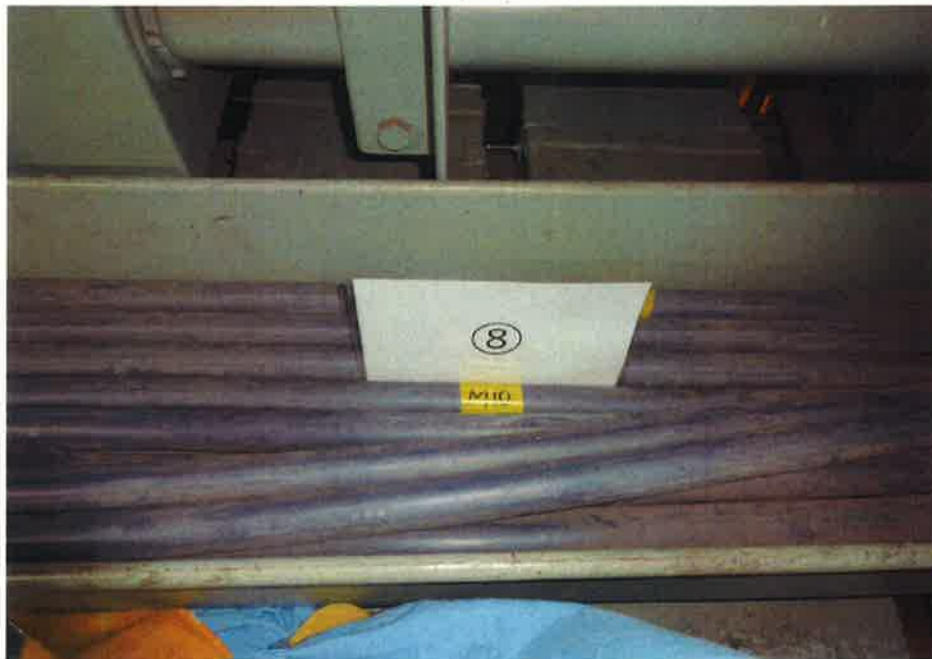
⑧ M-10

外観点検
良

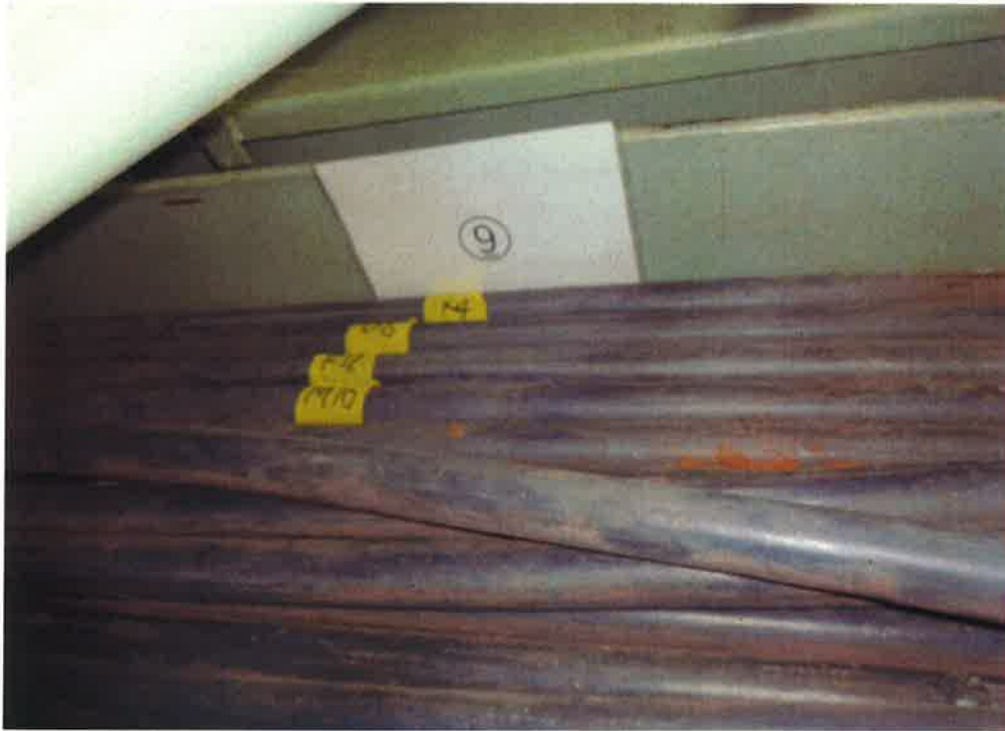
⑨ D-6

外観点検
良

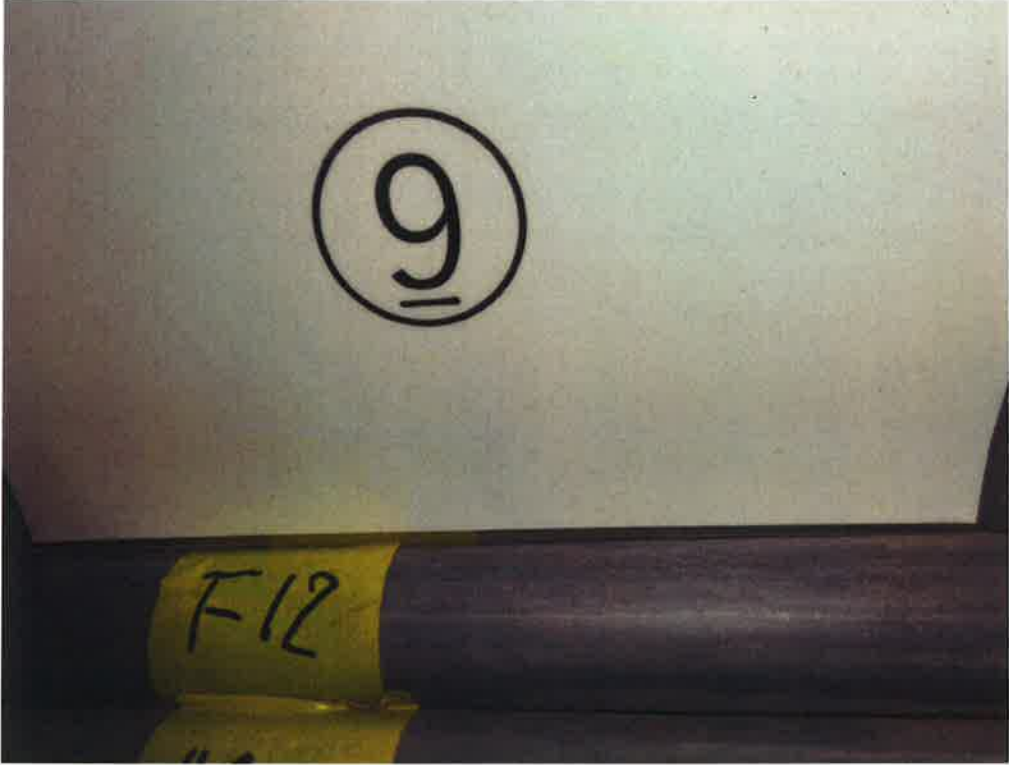
ケーブル外観点検記録			
⑨ F-12	外観点検 良	実施日 2023.2.23	実施者 [REDACTED]

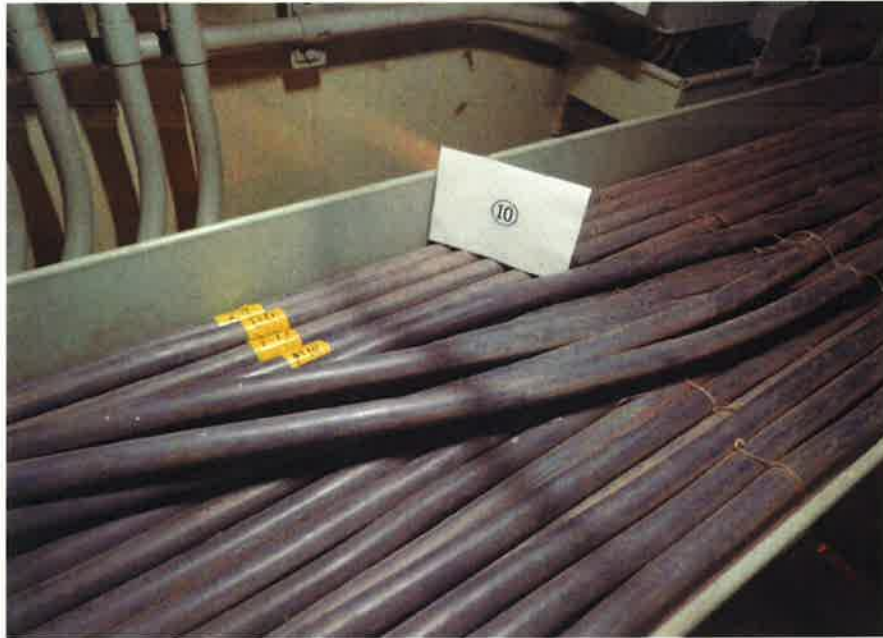
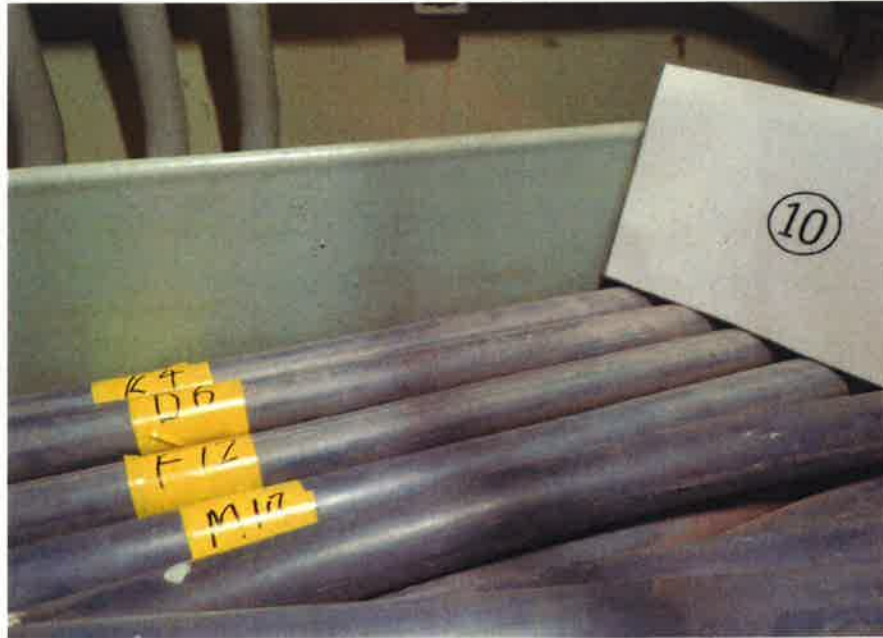
⑩D6

外観点検
良

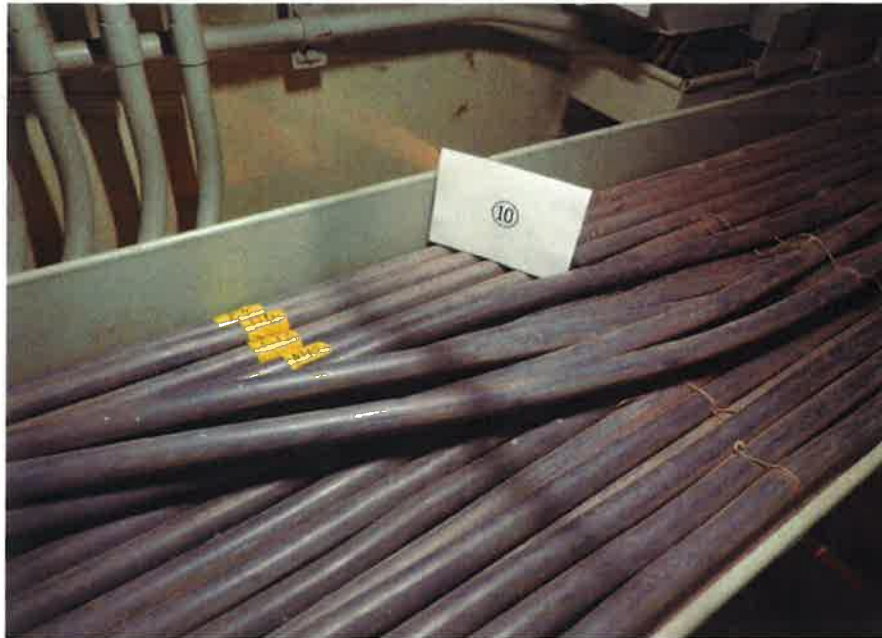
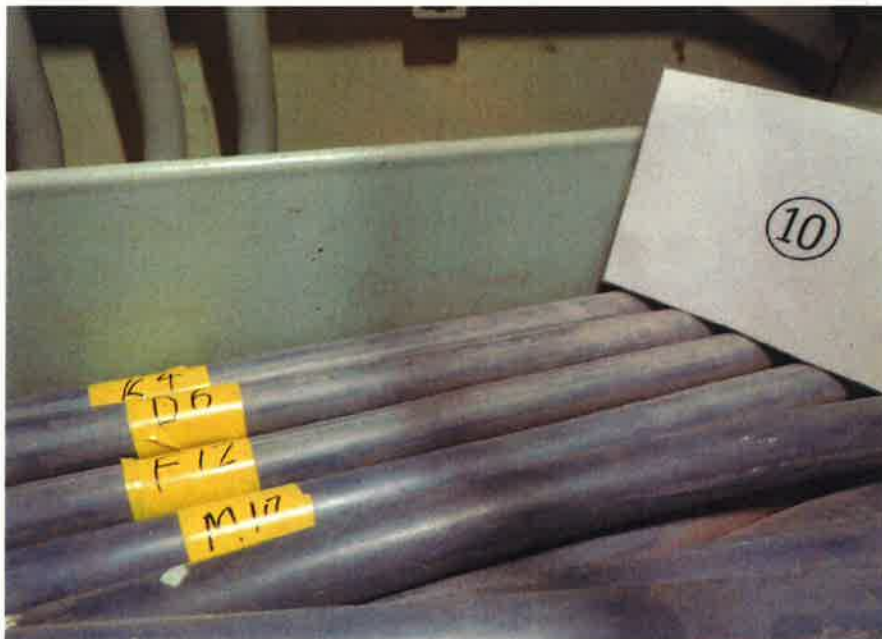
⑩F12

外観点検
良

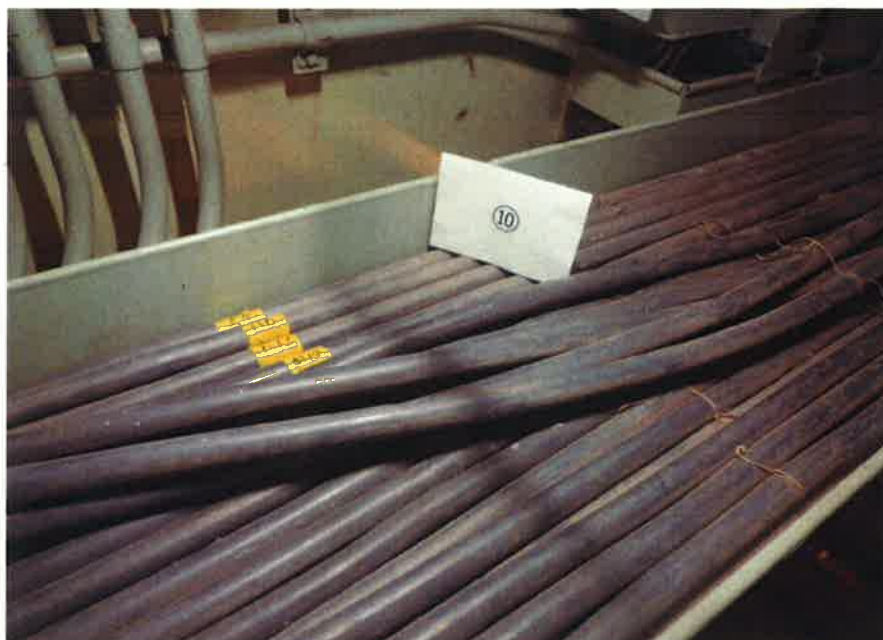
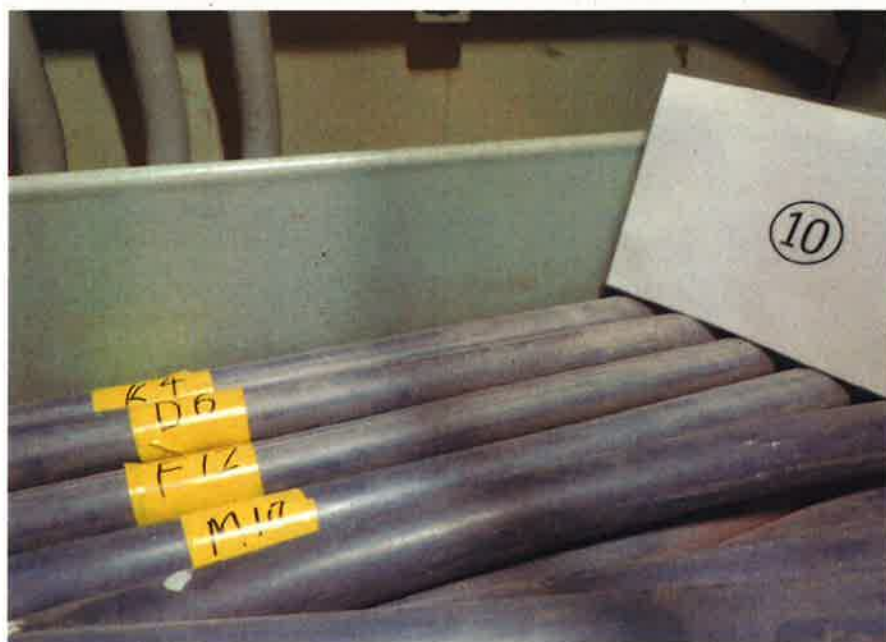
⑩M10

外観点検
良

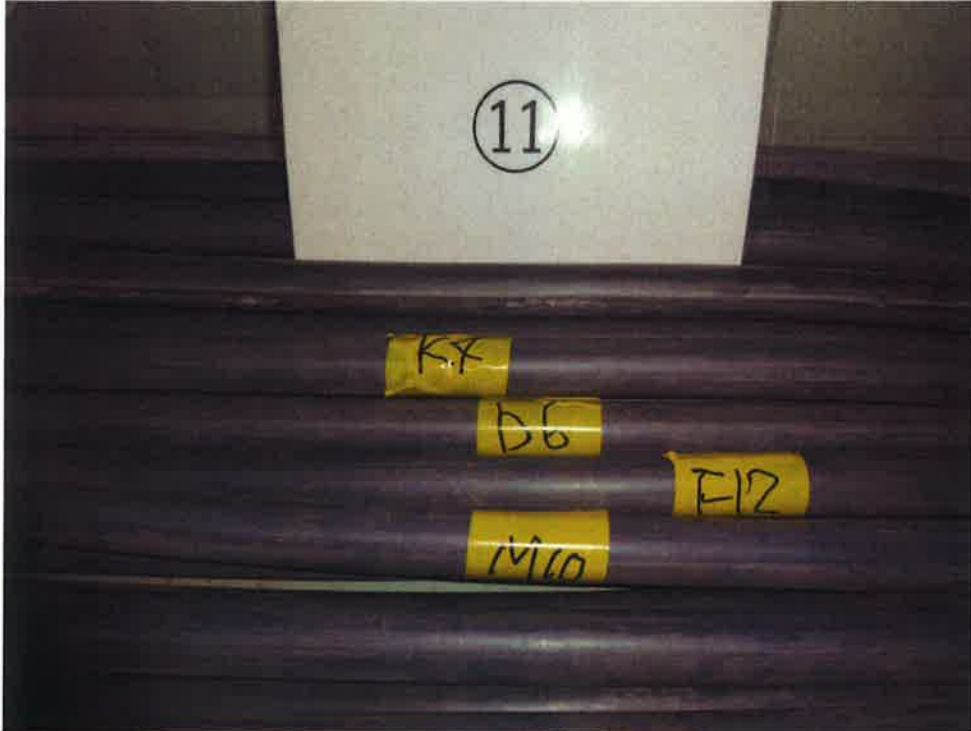
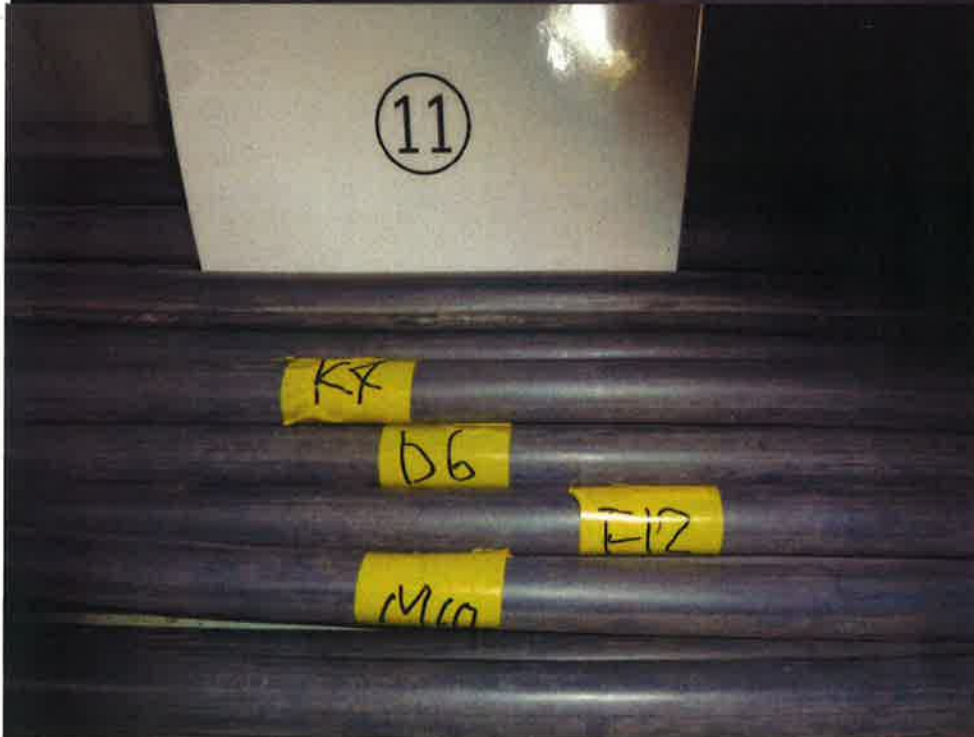
⑪D6

外観点検
良

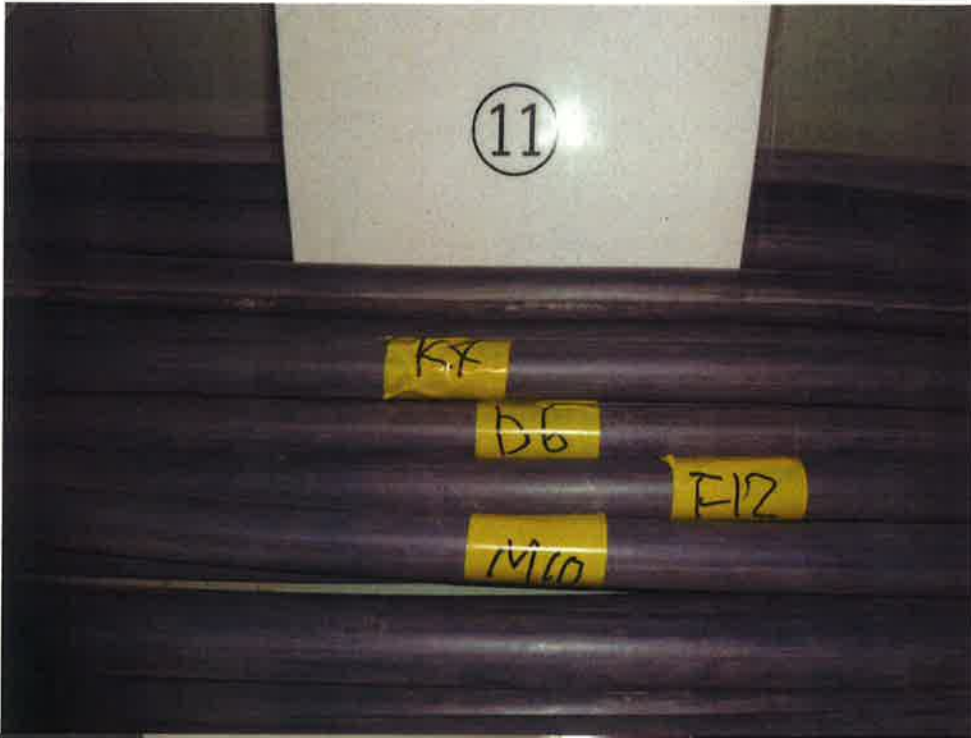
⑪M10

外観点検
良

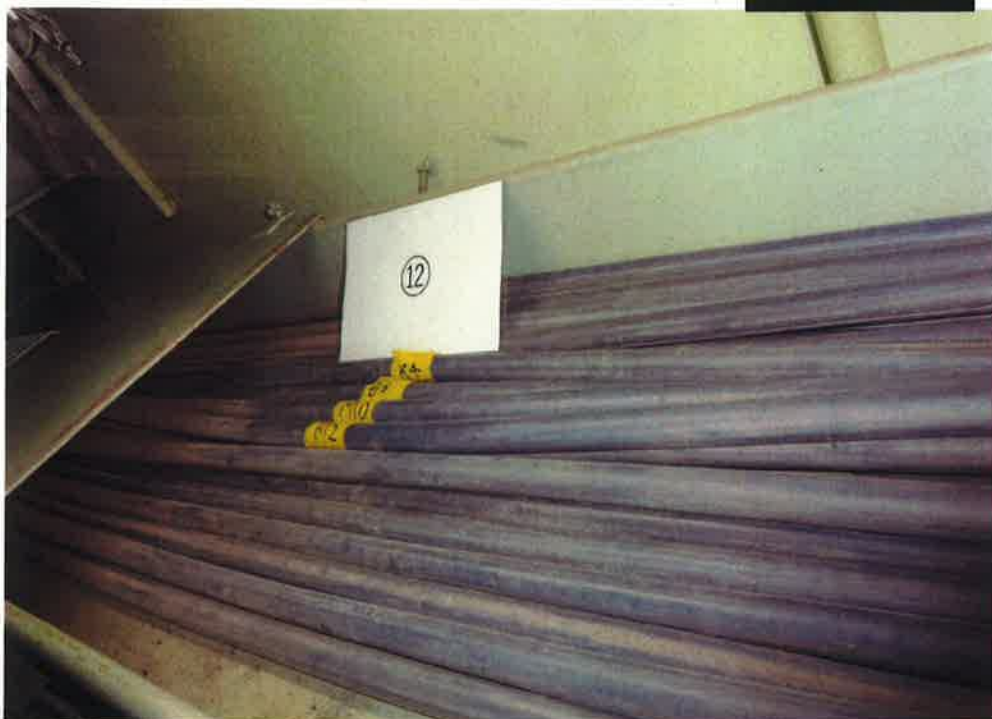
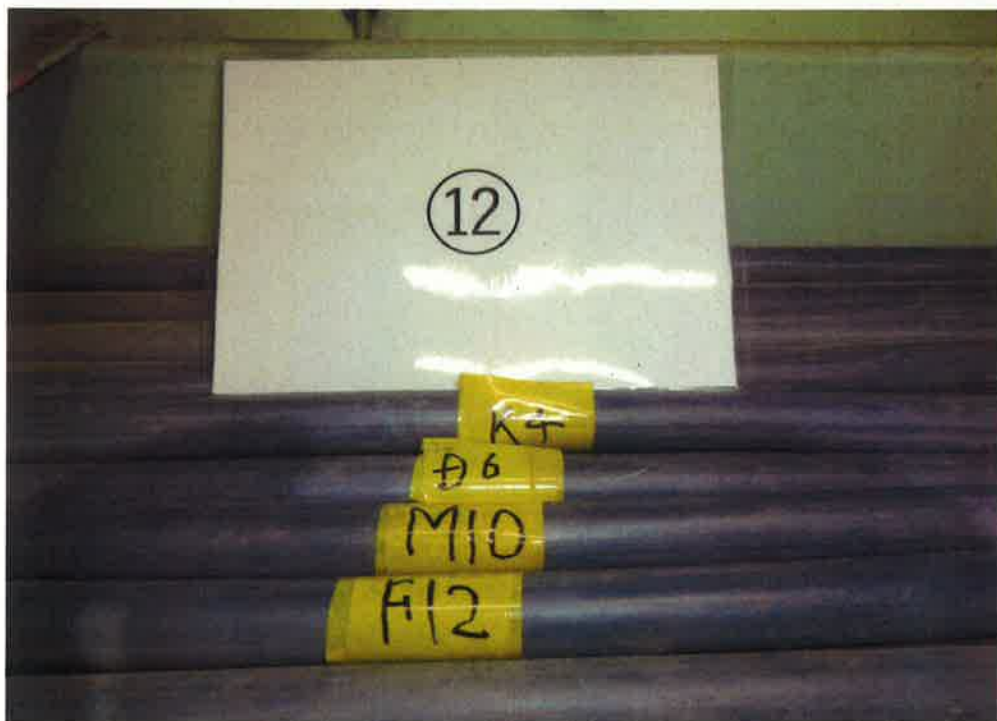
⑫K4	外観点検 良	実施日 2023.2.24	実施者 [REDACTED]
-----	-----------	------------------	-------------------

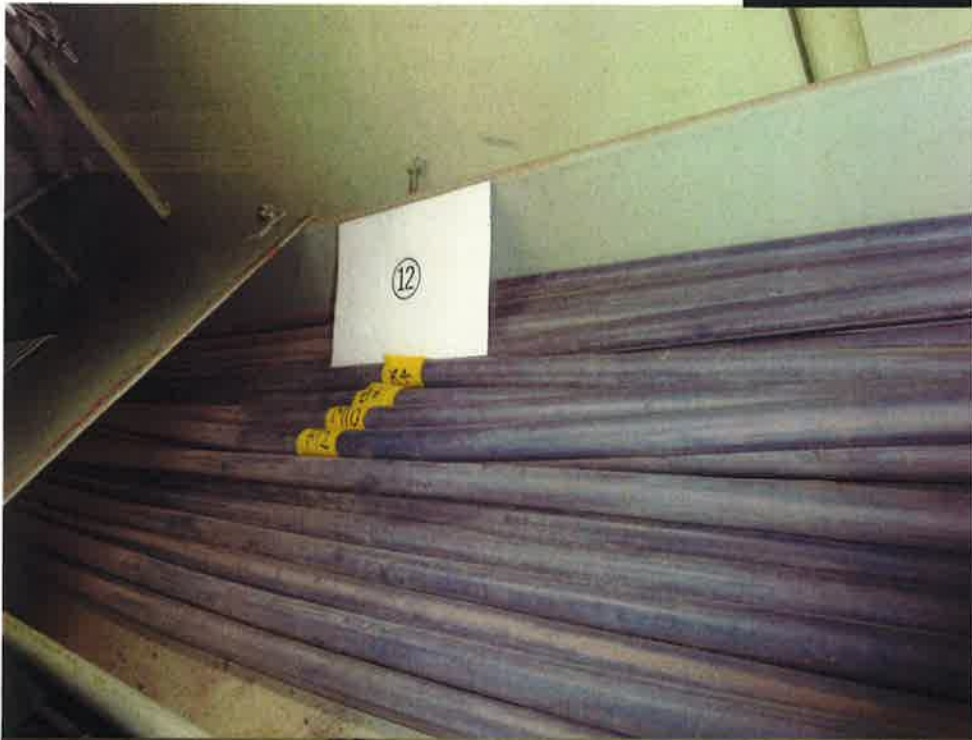
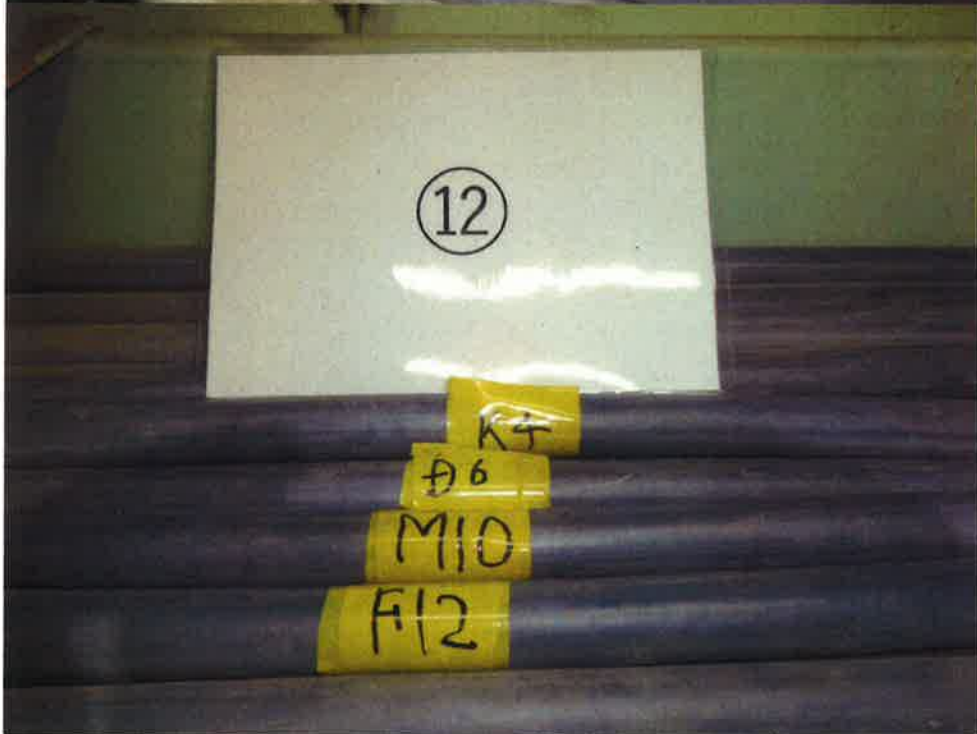
⑫D6

外観点検
良

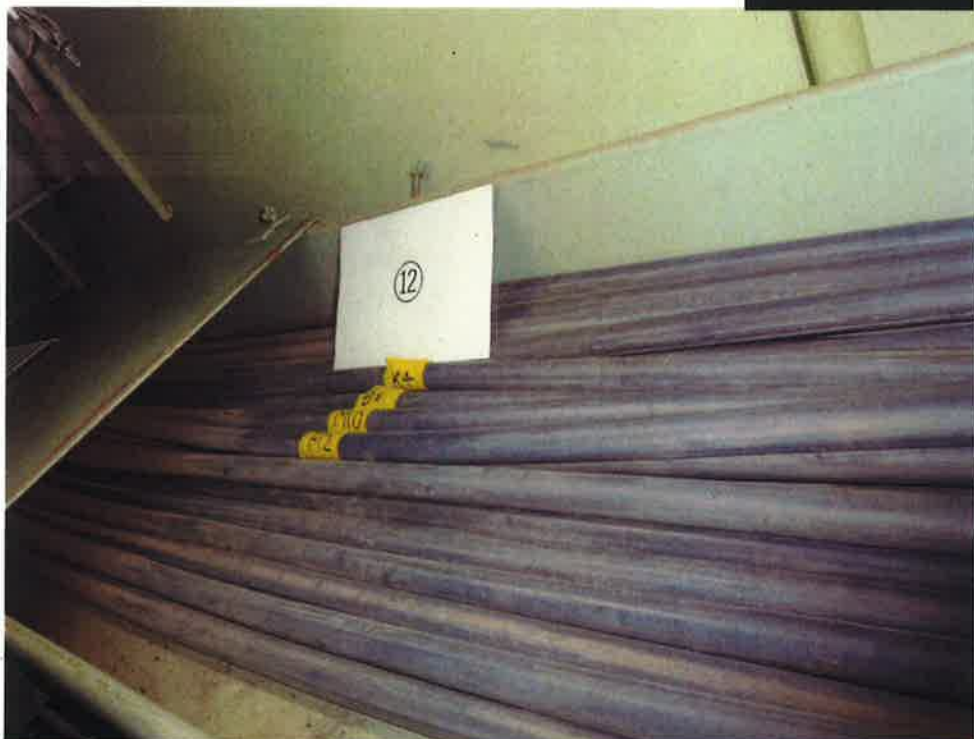
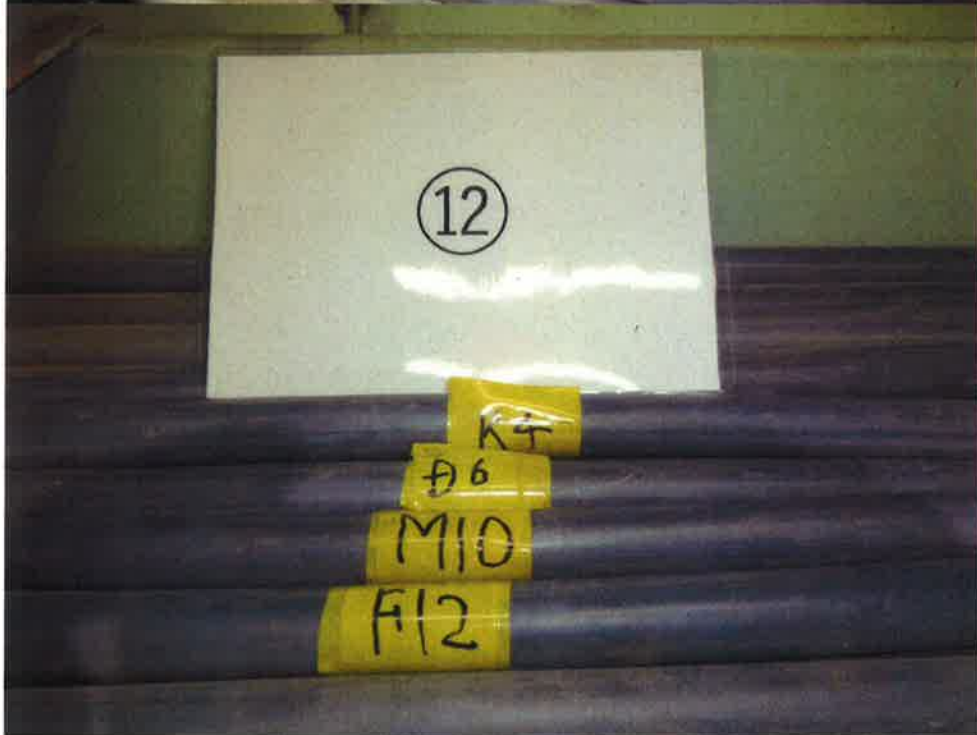
⑫F12	外観点検 良	実施日 2023.2.24	実施者 [REDACTED]
------	-----------	------------------	-------------------

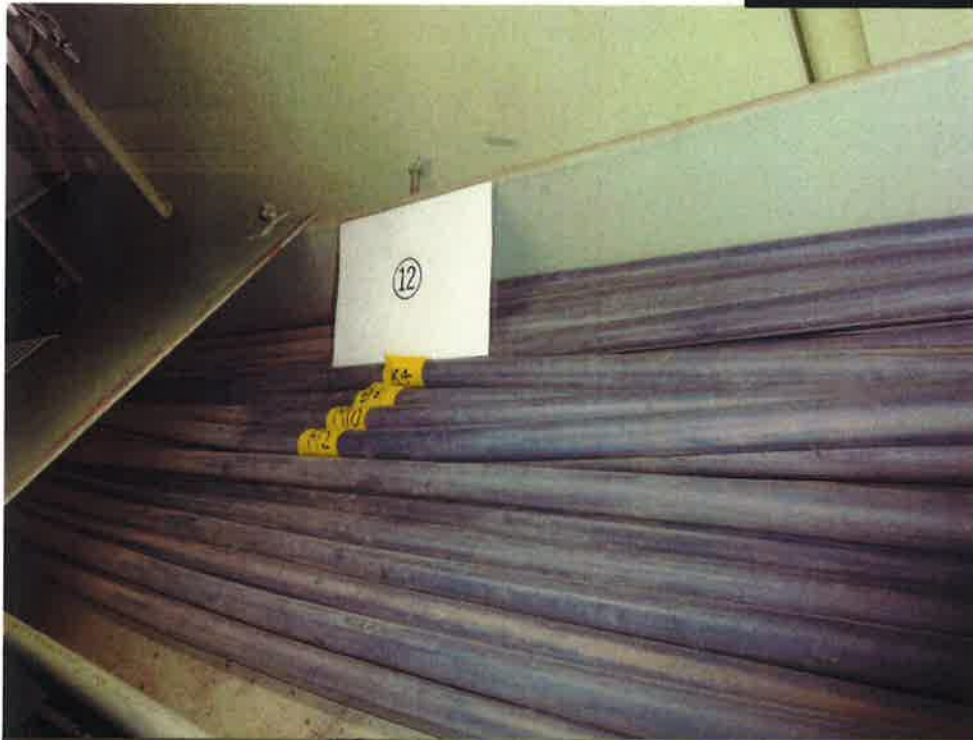
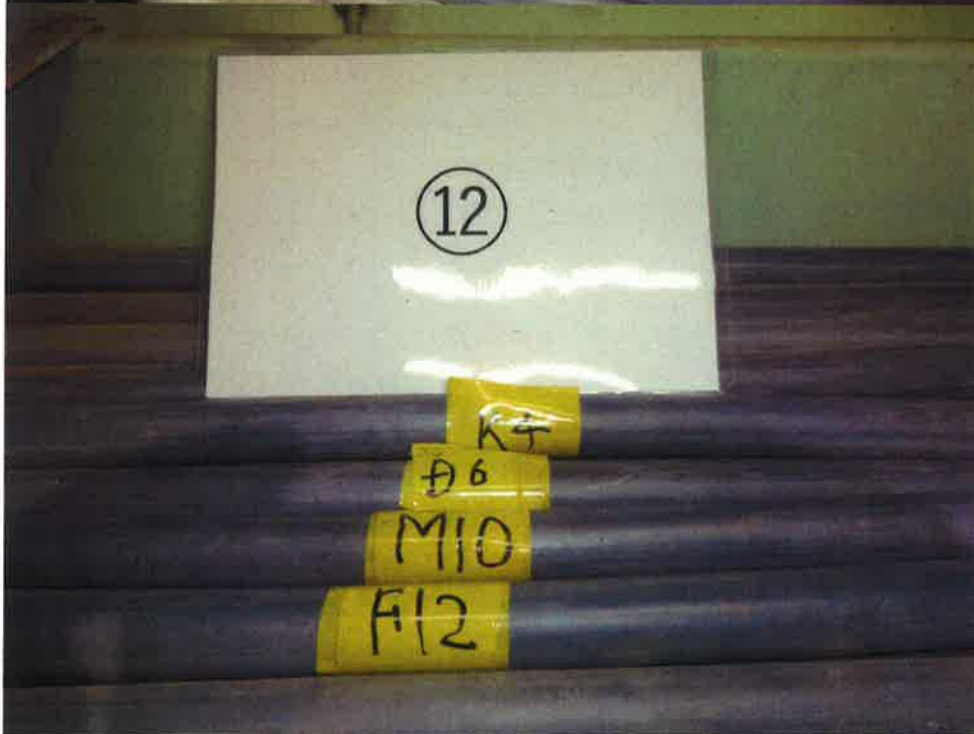
⑫M10

外観点検
良
