高浜発電所4号機 蒸気発生器伝熱管の損傷について

## 発電用原子炉施設故障等報告書

件名	高浜発電所4号機 蒸気発生器伝熱管の損傷について																				
事象発生の日時	2024年1月22日 13時00分 (技術基準に適合していないと判断した日時)																				
事象発生の場所	高浜発電所4号機 原子炉格納容器内																				
事象発生の発電用原子炉施設名	原子炉冷却系統施設 一次冷却材の循環設備 蒸気発生器 (AおよびC)																				
事象の状況	<p>1. 事象発生の状況</p> <p>高浜発電所4号機(加圧水型軽水炉、定格電気出力87万kW、定格熱出力266万kW)は、2023年12月16日より第25回定期検査中であり、3台ある蒸気発生器(以下「SG」という。)の伝熱管<sup>*1</sup>全数について、健全性を確認するため渦流探傷試験<sup>*2</sup>(以下「ECT」という。)を実施した結果、A-SGの伝熱管2本およびC-SGの伝熱管2本について、管支持板部付近に外面からの減肉とみられる有意な信号指示<sup>*3</sup>が認められた。</p> <p>以上から、実用発電用原子炉及びその附属施設の技術基準に関する規則第18条ならびに第56条に適合しておらず、実用発電用原子炉の設置、運転等に関する規則第134条に該当することを2024年1月22日13時00分に判断した。</p> <p><sup>*1</sup> SGの中で一次冷却材(1次側)と給水(2次側)の熱交換を行う逆U字形の管群。一次冷却材は入口管板部(高温側)から入り、給水と熱交換後出口管板部(低温側)へ流れる。</p> <p><sup>*2</sup> 高周波電流を流したコイルを伝熱管に挿入することで伝熱管に渦電流を発生させ、伝熱管の欠陥により生じる渦電流の変化を電気信号として取り出すことで欠陥を検出する試験(ECT:Eddy Current Test)。全周に対して渦電流の発生と検出を別々のコイルを用いた24組のコイルで伝熱管の欠陥による渦電流の変化を信号として検出する。</p> <p><sup>*3</sup> ノイズレベル(雑音信号レベル)を超える信号であって、SG管支持板等の外部構造物あるいは伝熱管の形状等に起因する信号(疑似信号)ではない信号指示。</p> <p>2. ECT結果</p> <p>(1) 検査期間</p> <p>2024年1月7日～2024年1月22日(定期事業者検査終了日)</p> <p>探傷検査・データ整理期間 2024年1月7日～2024年1月19日</p> <p>解析・評価検査期間 2024年1月20日～2024年1月22日</p> <

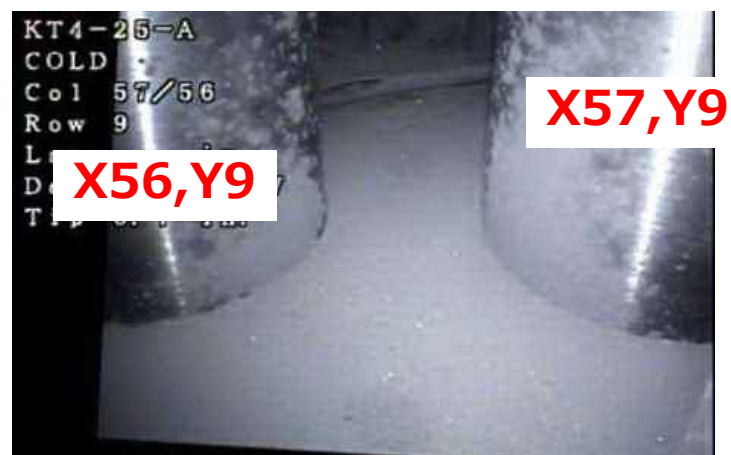
A-SG 管板上写真

SG器内点検(目視点検)	AおよびC-SG器内の管板、流量分配板、第一から第五管支持板の上面の全ての範囲ならびに第三および六管支持板の下面の減肉信号を確認した伝熱管周辺部について、小型カメラによる目視点検を実施した結果、全体的にスケールおよびスラッジが残存していることを確認したが、それ以外の異物は確認できなかった。	×
			SG器内発生物との接触	内部品が脱落して接触	スケールによる損傷	小型カメラを用いて、管板及び管支持板上面を観察した結果、過去の調査と同様にスケール及びスラッジが残存していることが確認できている。また、近傍の伝熱管表面を観察した結果、伝熱管へのスケールやスラッジの付着はあるものの、局所的にスケールが剥離した痕跡が認められた。これは、起動停止時の伝熱管の熱伸びと収縮に追従できず剥離したものであり、高温側と低温側(水平方向)、管支持板間(垂直方向)において有意な差は認められなかった。 前回の第24回定期検査時の薬品洗浄効果によるスケール性状の傾向を過去の結果と比較するため、傾向を把握するために十分な60個のスケールを回収した。なお、回収にあたっては、厚みのある稠密層を有するスケールが多く存在すると考えられる第二管支持板以下の比較的大きなスケールを回収した。スケール60個を対象に断面観察を行った結果、稠密層(密度の高い酸化鉄の層)が主体のスケールを1個(約9mm×約7mm)確認した。また、第23、24回定期検査時に回収したスケールと稠密層厚さの傾向を比較したところ、今回回収したスケールはさらに稠密層厚さが薄くなっていることを確認した。回収したスケール60個のうち、稠密層があり、かつ、摩耗試験が可能な大きさ(約10mm×約5mm以上)のスケール10個を対象に試験を実施し、伝熱管とスケールの摩耗体積比を調査した結果、伝熱管の減肉量がスケール摩滅量以上のスケールは確認されなかった。また、第23、24回定期検査時に回収したスケールと摩滅試験の結果を比較したところ、摩滅体積比が減少していることを確認した。	○
					スケールによる損傷	小型カメラを用いて、管板及び管支持板上面を観察した結果、過去の調査と同様にスケール及びスラッジが残存していることが確認できている。また、近傍の伝熱管表面を観察した結果、伝熱管へのスケールやスラッジの付着はあるものの、局所的にスケールが剥離した痕跡が認められた。これは、起動停止時の伝熱管の熱伸びと収縮に追従できず剥離したものであり、高温側と低温側(水平方向)、管支持板間(垂直方向)において有意な差は認められなかった。 前回の第24回定期検査時の薬品洗浄効果によるスケール性状の傾向を過去の結果と比較するため、傾向を把握するために十分な60個のスケールを回収した。なお、回収にあたっては、厚みのある稠密層を有するスケールが多く存在すると考えられる第二管支持板以下の比較的大きなスケールを回収した。スケール60個を対象に断面観察を行った結果、稠密層(密度の高い酸化鉄の層)が主体のスケールを1個(約9mm×約7mm)確認した。また、第23、24回定期検査時に回収したスケールと稠密層厚さの傾向を比較したところ、今回回収したスケールはさらに稠密層厚さが薄くなっていることを確認した。回収したスケール60個のうち、稠密層があり、かつ、摩耗試験が可能な大きさ(約10mm×約5mm以上)のスケール10個を対象に試験を実施し、伝熱管とスケールの摩耗体積比を調査した結果、伝熱管の減肉量がスケール摩滅量以上のスケールは確認されなかった。また、第23、24回定期検査時に回収したスケールと摩滅試験の結果を比較したところ、摩滅体積比が減少していることを確認した。	○
