関原発 第 302 号
2020年 9月 7日

大阪市北区中之島3丁目6番16号
関西電力株式会社
執行役社長 森本

高浜発電所3号機 蒸気発生器伝熱管の損傷について

発電用原子炉施設故障等報告書

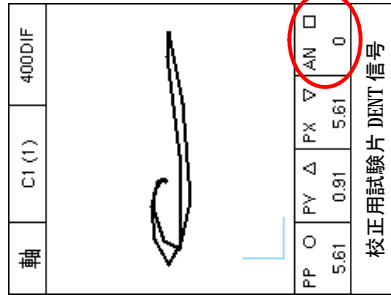
(2) デンティンダ (DENT) 信号の特徴との比較

校正用試験片の DENT 信号を見た場合、DENT 信号は“全振幅を直線で結ぶと、位相角がほとんど 0° となる”という特徴を持っている。
今回の当該信号は Y- 方向の位相を示しており、DENT 信号の特徴を持たず外面周方向きずの特徴を持っていると言える。そのため、DENT 信号のような局所変形ではないと考えられる。

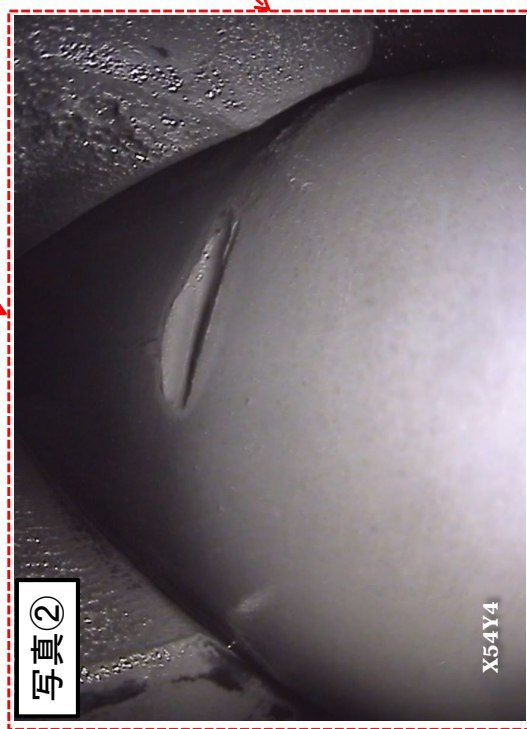
対象：第三管支持板下面 伝熱管 X54, Y4 @Cold

第三管支持板 (減肉率 約32%) :

周方向約4.0mm、軸方向約1.0mm (X54, Y4)

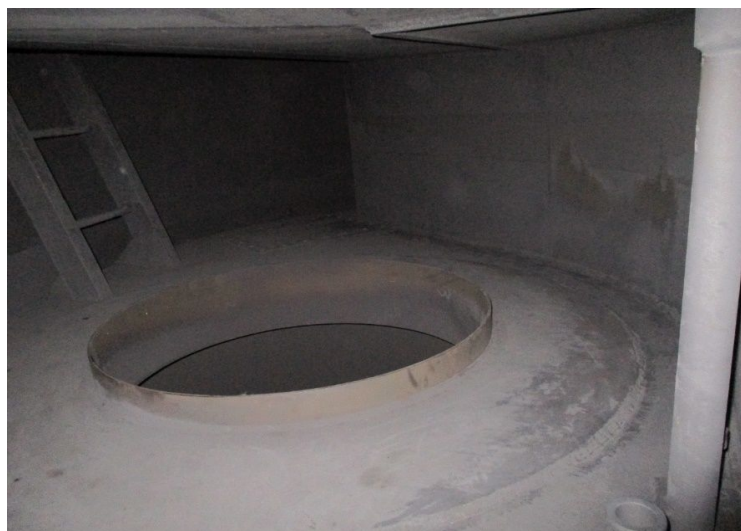
デッキプレート上面目視点検

- ・構造上、異物が湿分離器を通過することはない
- ・湿分離器より下方において異物が残存する可能性のあるデッキプレート上面は目視点検を実施

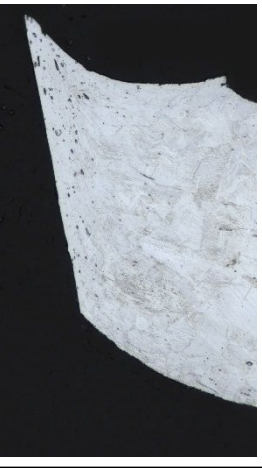
※A、C-SGで回収した金属片は長さが約24～33mmと短く、給水系統の流体力では疲労限に至らないため、高サイクル疲労を起こす可能性は低い	
		せん断	
金切りはさみ	<ul style="list-style-type: none"> 切断方向に曲がり、板厚が減少 破面一帯に塑性変形の痕（結晶粒の変形）あり

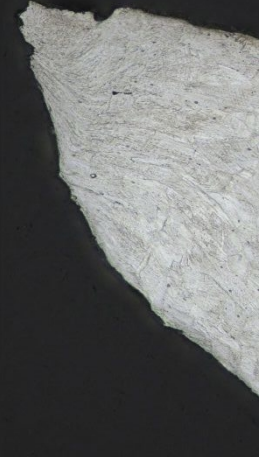
ニッパ-	<ul style="list-style-type: none"> 破面は全体的に大きく変形 切断方向に曲がり、板厚が減少 破面一帯に塑性変形の痕（結晶粒の変形）あり

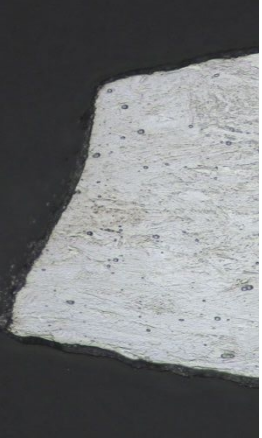
低サイクル疲労	<ul style="list-style-type: none"> 破面に局所的な凸凹あり 曲げによる塑性変形の痕（結晶粒の変形）あり 破面以外にもき裂あり

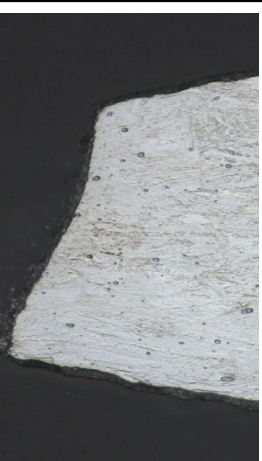
引張破断	<ul style="list-style-type: none"> 破面は全体的に大きく変形 破面一帯に塑性変形の痕（結晶粒の変形）あり

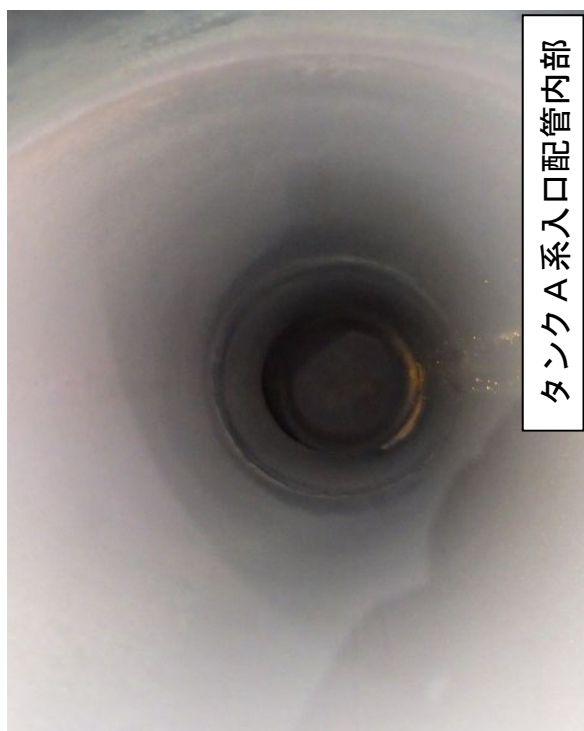
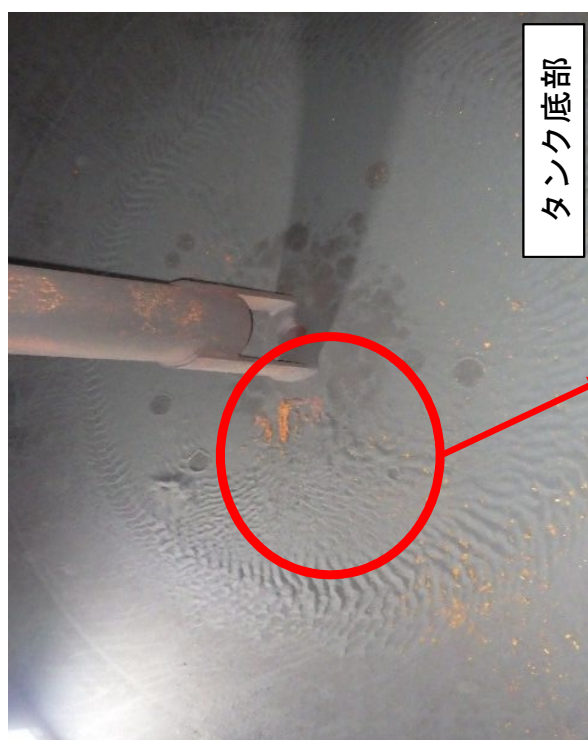
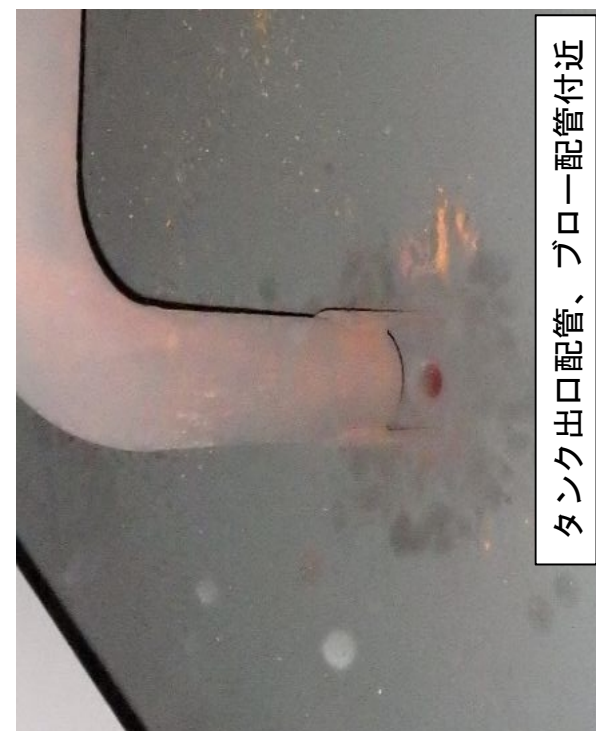
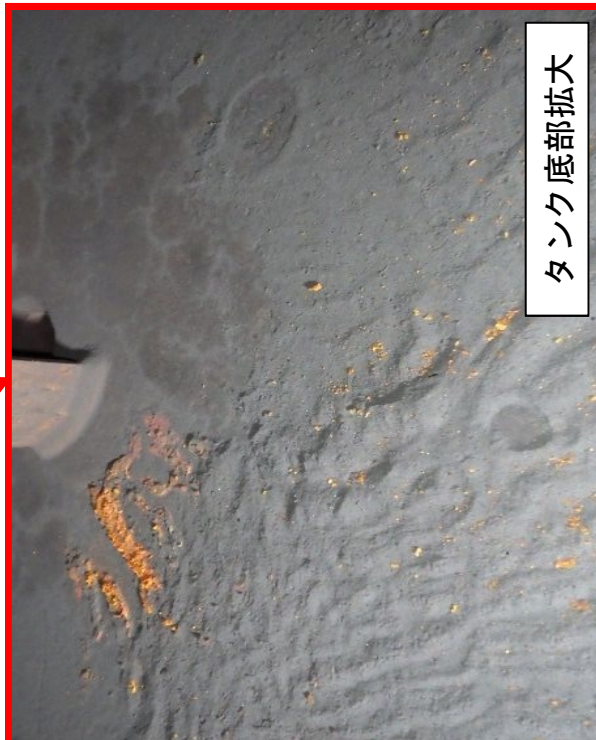
②SGブローダウンタンク (異物なし)

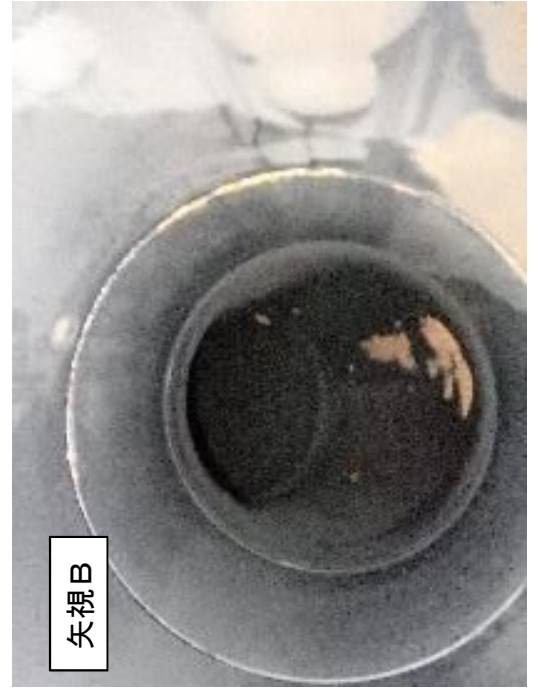
④-1 A-SGブロワーダウンシステム ターゲットプレート (異物なし)
