## F-1断層の可能性を有する劣化部

**確認-3ボーリング**

### 確認-3ボーリング-まとめ-

**F-1断層の可能性を有する劣化部とは  
判定されない劣化部**

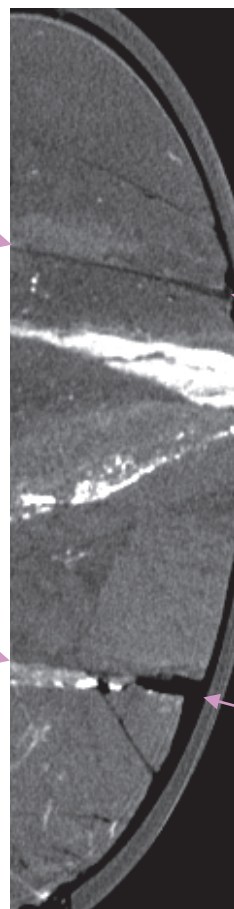
R1敷地-7ボーリング (295.55m及び295.56m) -X線CT画像観察結果-

○X線CT画像観察の結果, 連続する直線的な低密度部が認められる。
