東京電力福島第一原子力発電所における
事故の分析に係る検討会
第28回会合

4号機及び5号機原子炉建屋内調査等 の状況について

4号機原子炉建屋内における火災

2号機シールドプラグの変形

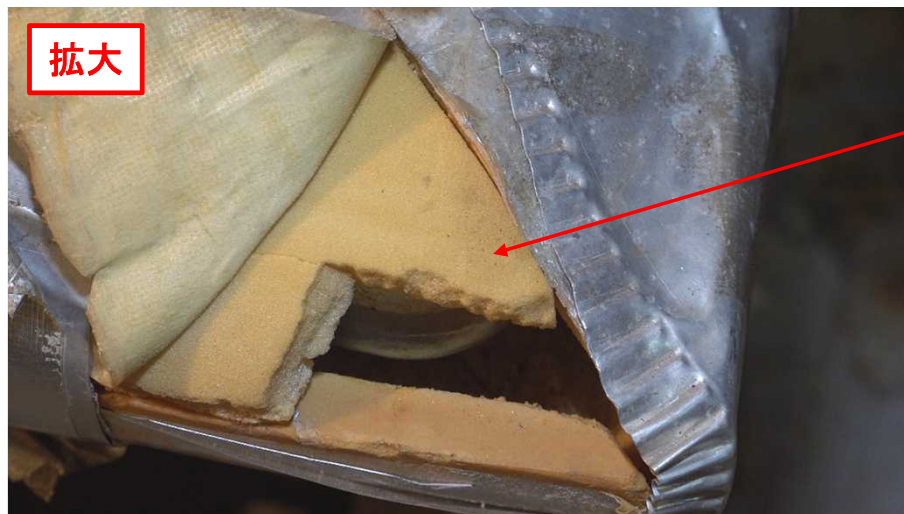
原子炉補機冷却水系配管保温材
(保温材カバー内)
ウレタン保温材

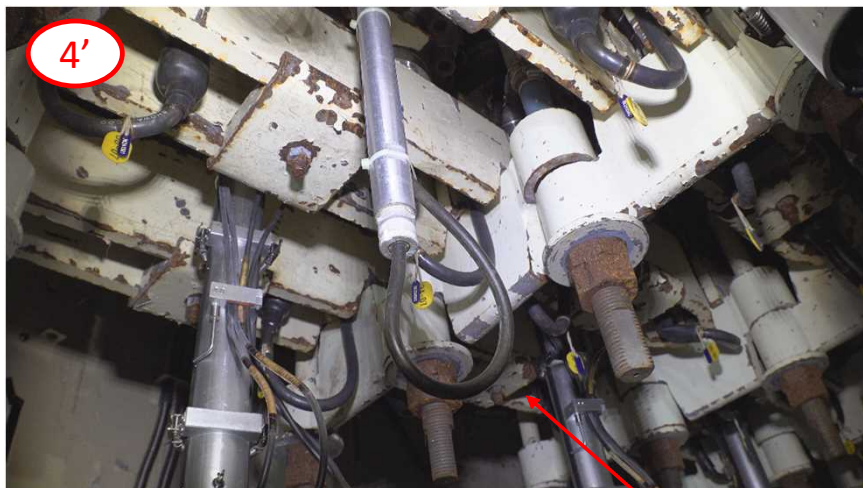
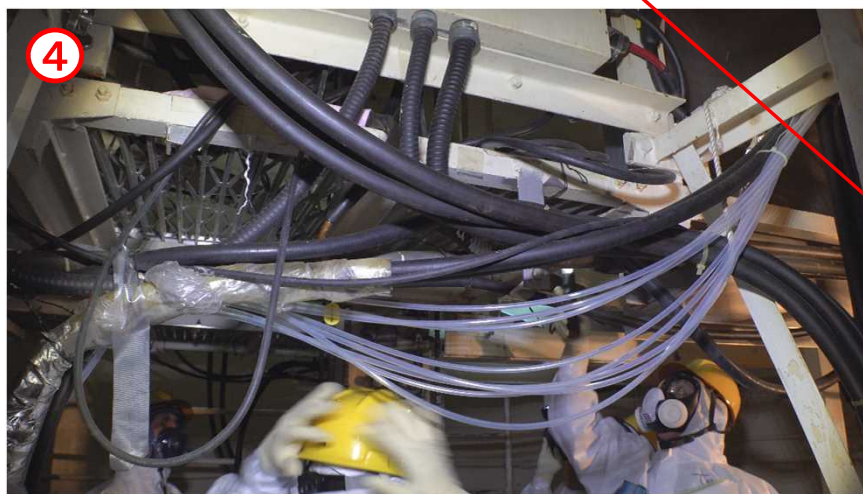
SRNM/LPRMケーブル(ペデスタル内)

LPRMケーブル
ペデスタル内RPV下部

SRNMケーブル
ペデスタル内RPV下部

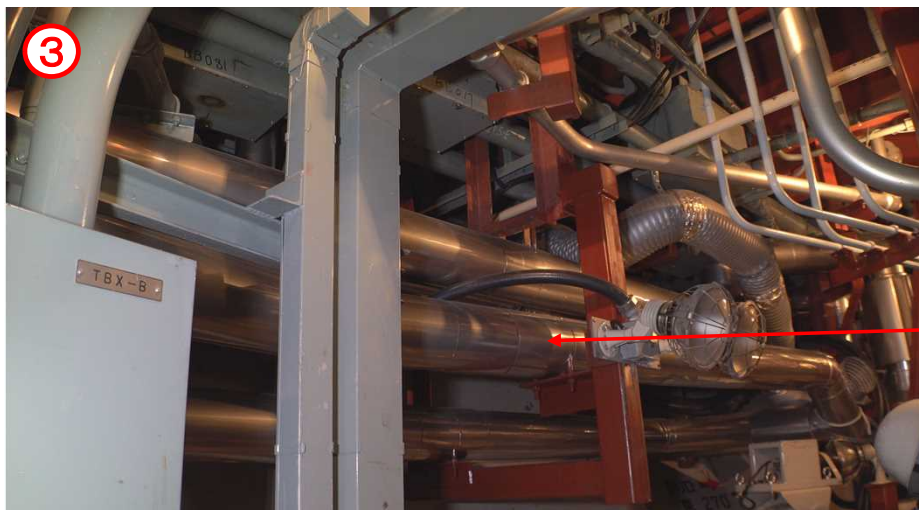
原子炉補機冷却水系配管保温材
ペDESTAL地下
保温材カバーあり

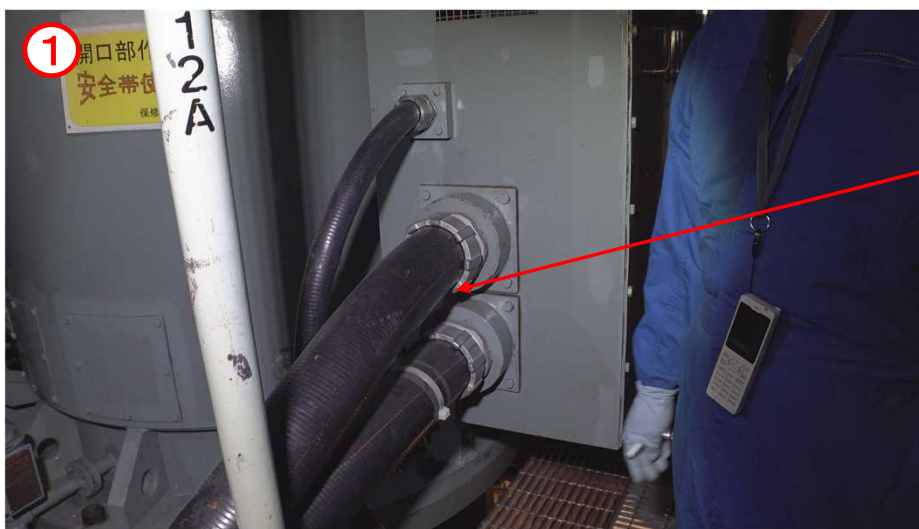
再循環ポンプ動力ケーブル
接続箱及び電線管内のため
外部から確認不可

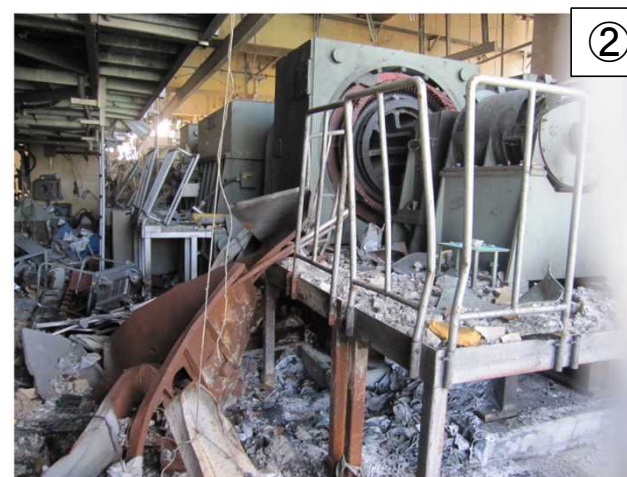
MGセット本体に
燃焼痕跡は確認
できない

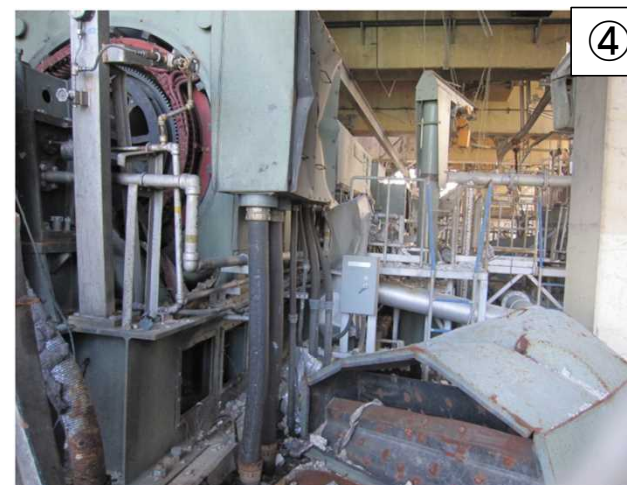
下部には可燃物等
の燃焼痕跡が堆積
していることを確認

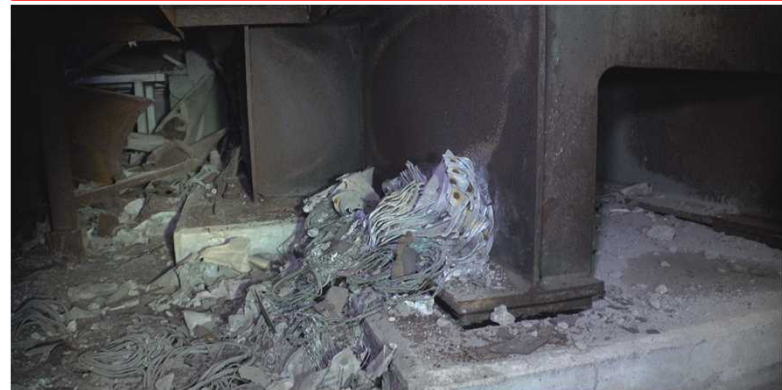
画像左側から熱を受け燃焼、溶融したと推定。MGセット側に燃え残りを確認。

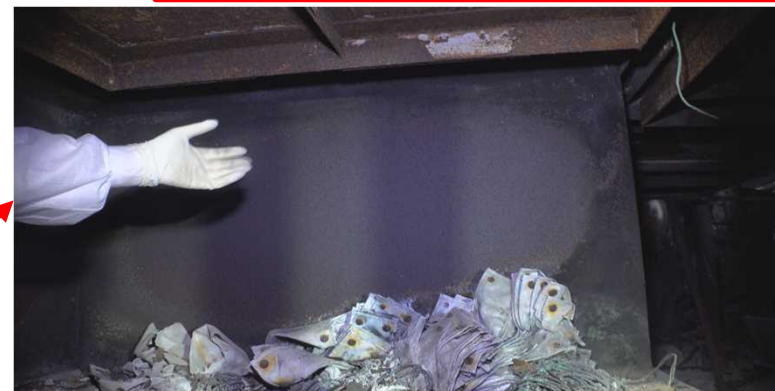
(下部)

変色し表面塗装がないことを確認

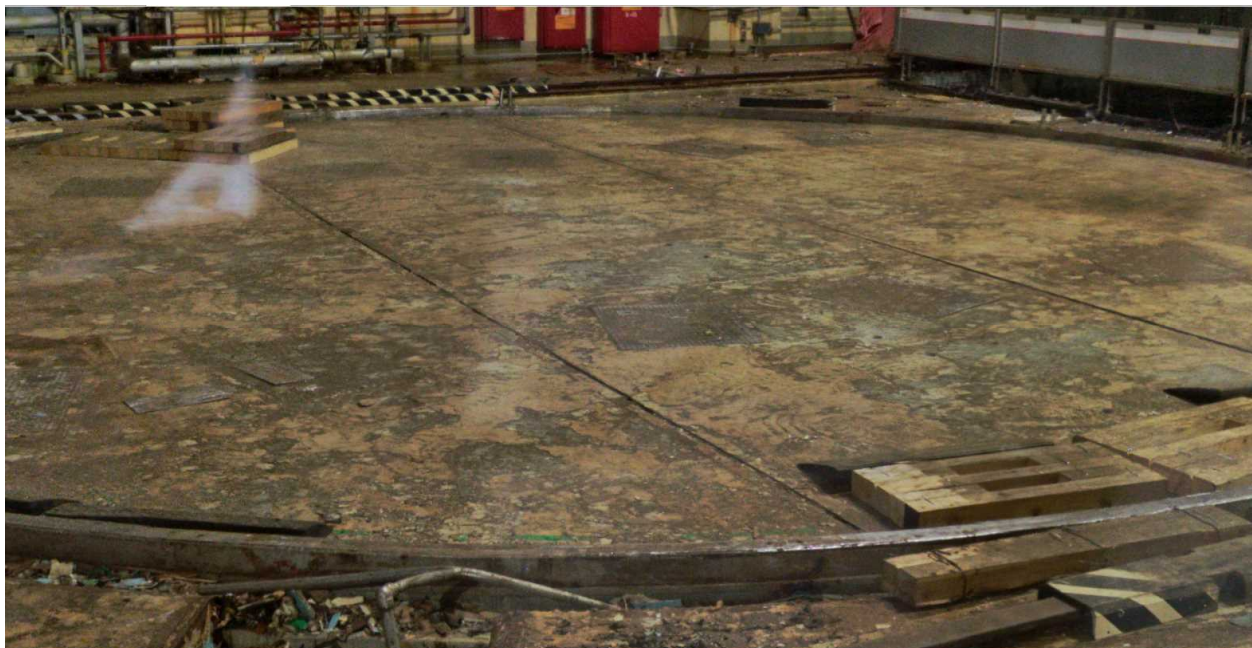
シールドプラグ表面の状況(1F2号機)

- 測定を実施した1F2号機、1F5号機及び島根1号機(以下「3プラント」という。)のシールドプラグは、いずれも端部から中心部に向かって落ち込んでいる形状となっていることが確認された。
- 特に1F2号機のシールドプラグは、他の2プラント(1F5号機、島根1号機)よりも中心部に向かう落ち込みの程度が大きい。
- 1F2号機及び1F5号機のシールドプラグは、(3分割されている構造のうちの)中心部の構造の落ち込みが両端の2つの構造よりも大きく、この種の変形により、シールドプラグの継ぎ目に流路が生じ、当該箇所が放射性物質の放出経路になったと考えられる。
- 3プラントのシールドプラグの表面には目立ったひび割れは確認できなかったことから、測定により確認された変形は、シールドプラグ施工後に生じ得る外力(熱的影響、物理的影響等)により生じたものでないと考えられるが、シールドプラグの変形要因は、はっきりしていない。
