# 福島第一原子力発電所1号機の 格納容器内部調査から得られた情報 （前半調査とりまとめ）

2022年12月8日

東京電力ホールディングス株式会社

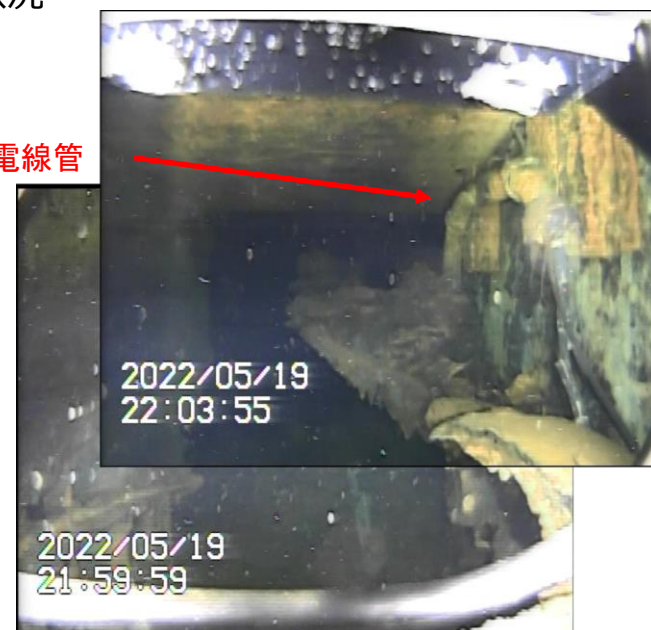
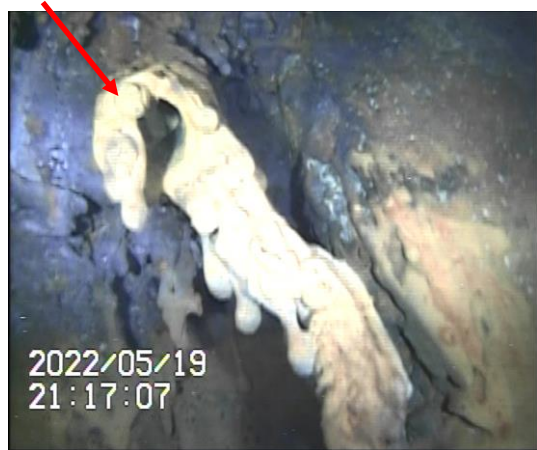
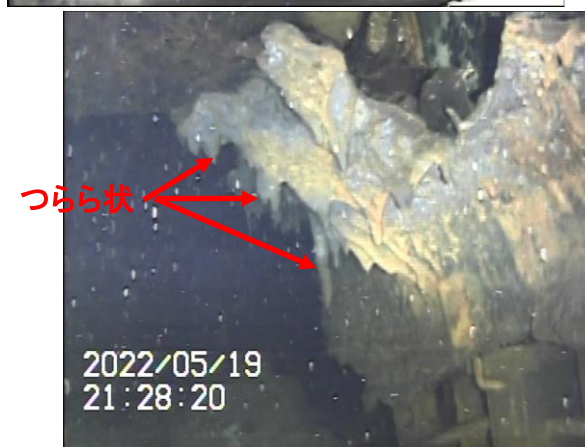
## ペDESTアル開口部 (D/W床レベル)

- 開口部の上部に関しては、コンクリートへの大きな損傷は確認されていない
- 開口部の壁面に付着するかたちで棚状に張り出している堆積物を確認。
- 右側の棚状堆積物はペDESTアル内部に向かって立ち上がっている状況
- 棚状堆積物の下面にはつららもしくは鍾乳石のような形状が存在

つらら状のものが生成された際は、棚状堆積物は水面よりも上にあつた可能性

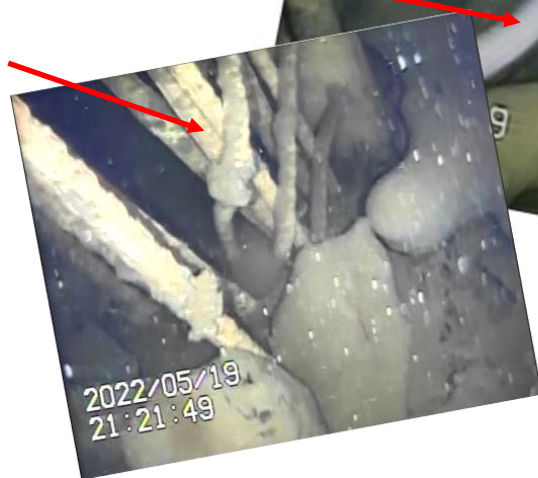
# ペDESTアル開口部 (D/W床レベル)

- D/W床から~1 m 程度の高さまでコンクリート壁の劣化を確認
- インナースカートには大きな変形無し
- 鉛直方向の鉄筋は表面の凹凸パターンは残存
- ペDESTアル内部の堆積物高さは~1 m程度

コンクリート壁の残存部か？

開口部通路内の塊状堆積物

棚状堆積物と異なる下層の堆積物

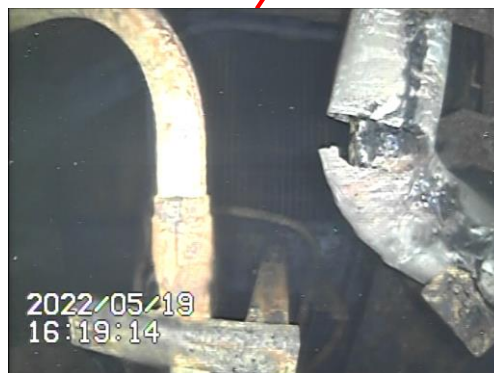
- 光沢のある金属的な堆積物はペDESTAL開口部およびCRD交換用の上部開口部の周辺でも確認されている（主にRCWの格納容器内ヘッダ配管）
- 配管の保温材カバーの剥がれや変形も確認されている

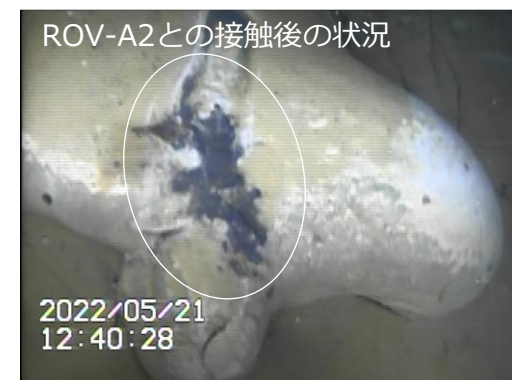
遮蔽マットの接続具

# 局所的な堆積物の盛り上がり

- 多くはPLR配管の周辺に存在（鉛遮蔽体との関係性？）
- ペDESTAL開口部から離れるにつれて堆積高さが下がる  
全体的な傾向とは異なり、局所的な盛り上がりとして存在
- 鉛毛マットの接続部の部品が周辺に確認されることもある
- 2011/3/20の格納容器内の測定温度は~400℃\*であり、  
鉛の融点以上の温度となっていた可能性が高い  
\*温度計測用の熱電対の温度計測の上限値相当
- 鉛の融点: 327.5℃
- 堆積物の最高点は鉛遮へいの支持構造物近傍

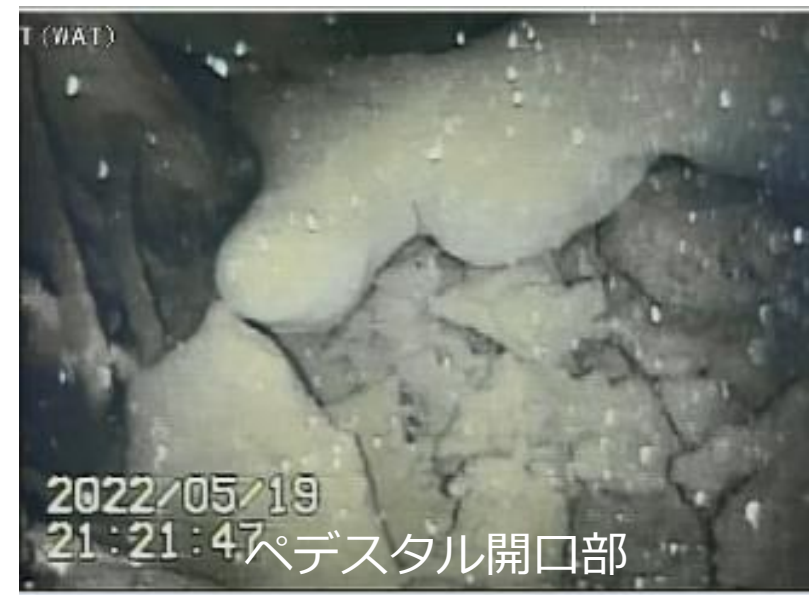
## 塊状の堆積物

- ペDESTAL開口部のところどころに塊状の堆積物として存在
- 遮へい用の鉛の存在が予想される位置とも重なる
- ペDESTAL内部から移行してきている可能性のある塊状の堆積物（画像が鮮明ではない）もあるものの、この堆積物がペDESTALの内部から出てきたものかどうかの区別は困難
- 外見（大きさ、表面の滑らかさ、等）はPLR配管の周辺で確認されたものと類似
- ペDESTAL内部調査により更なる情報が得られることが期待される

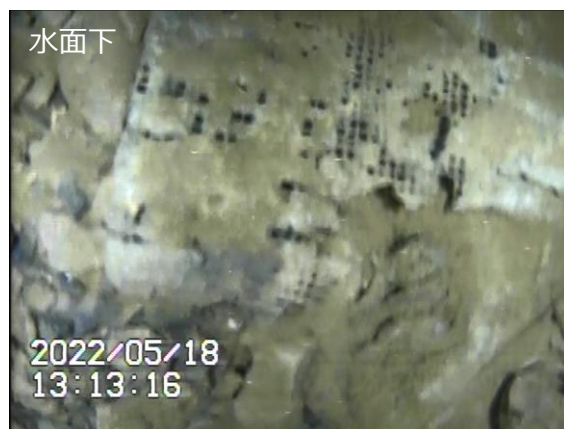
不明なメッシュ状物質（水中）

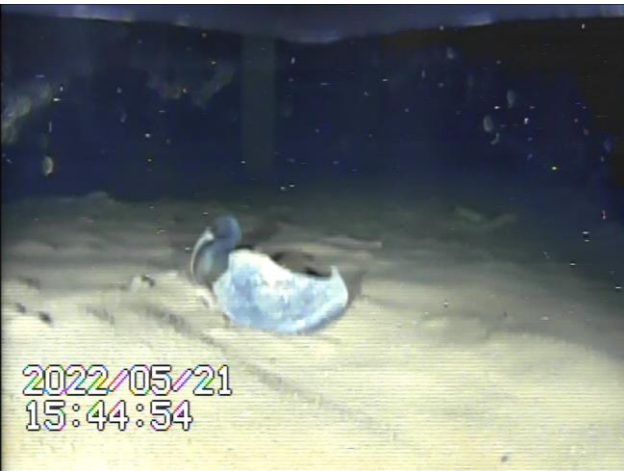
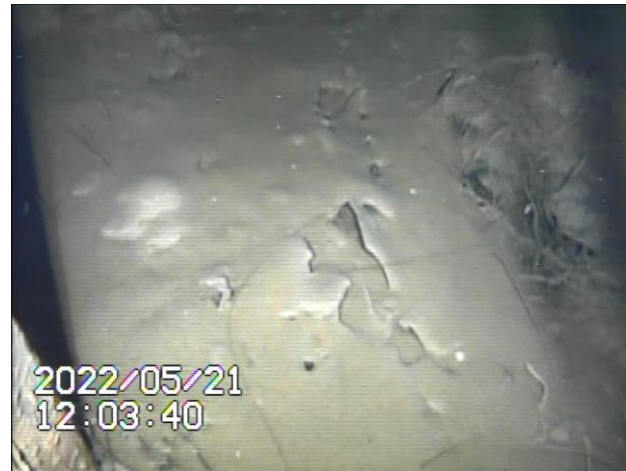
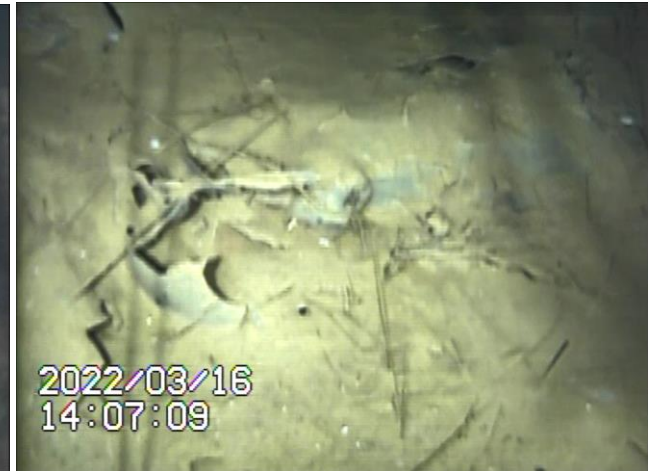
## 半球状堆積物

- 多くはペDESTAL開口部前周辺で確認
- 薄い殻状の物体は他の箇所でも確認されている（他の堆積物でおおわれていることが多い）ものの、半球状もしくは球状の形状とはなっていない

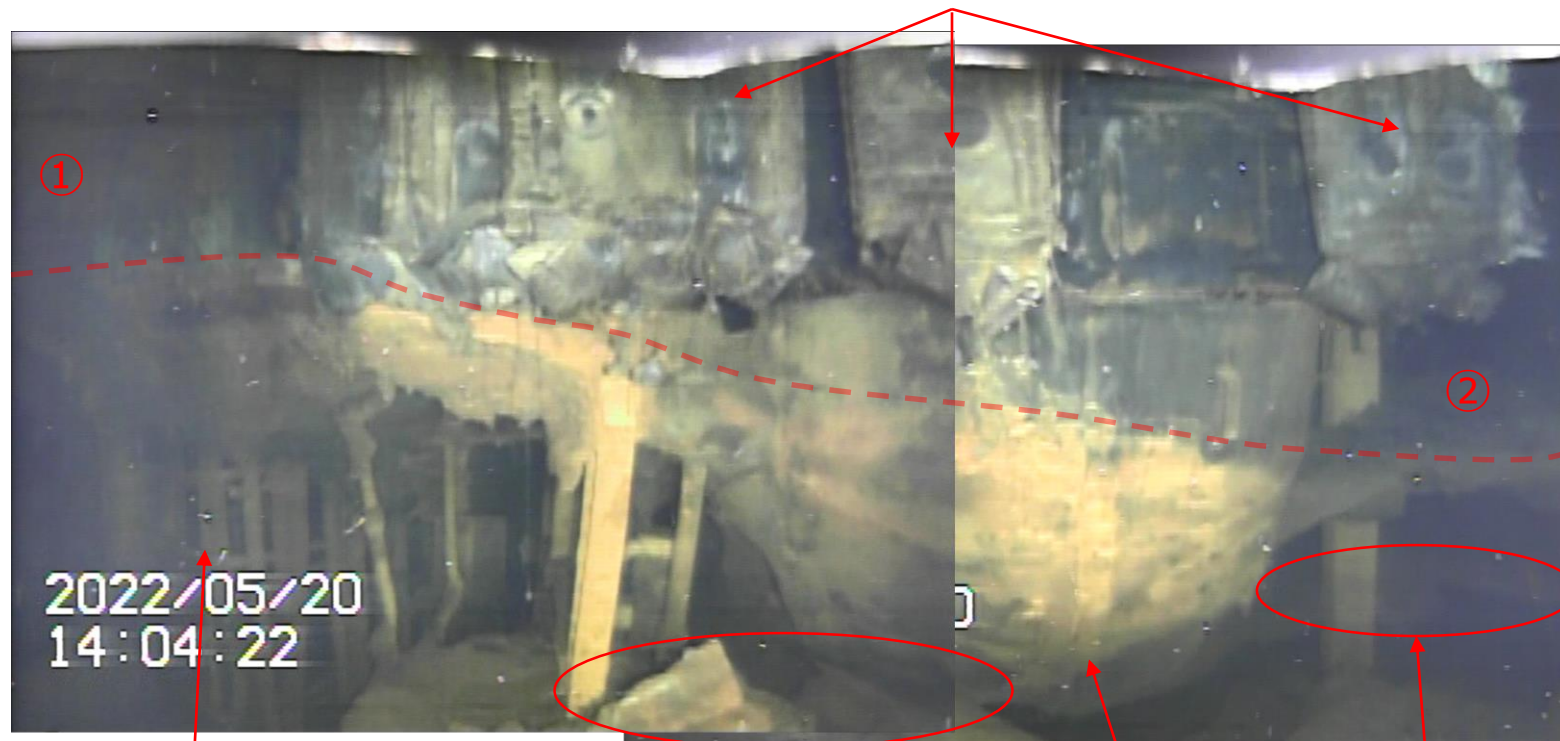
- ①: ペDESTAL開口部に端を発する棚状堆積物は開口部から離れるにつれて堆積高さが減少する
- 棚状堆積物は開口部から離れるにつれて厚みが増す
- ペDESTAL開口部周辺の①の棚状堆積物は1層のみ。(②の下部にはもう1層の棚状堆積物あり)
- PLR配管は上下で2色に分かれており、下部はペDESTAL開口部から続く棚状堆積物の色合いと同じであることから、①と②の棚状堆積物はもともと一体であったものが崩れて分かれたものと推定。

ペDESTAL壁の  
露出した鉄筋

崩れた棚状堆積物  
(推定)

棚状堆積物②の  
下の棚状堆積物

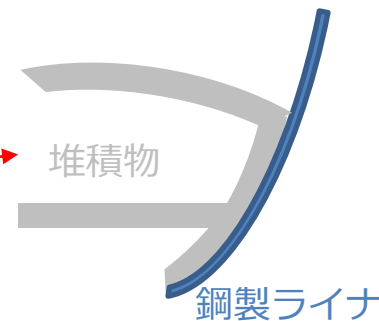
②  
ペDESTAL開口部

- ②: 2層の棚状堆積物はPCVシェル部では上下が連続的に結合している  
2層に挟まれた構造物には損傷は確認できない  
下層の棚状堆積物は平坦で、内面は滑らか
- ③: 棚状堆積物は上部からの落下物で覆われている。1層のみ確認できる
- 崩れた破片は②周辺でのみ確認できる

②③の外見の相違、および、崩れた破片の分布の偏りは棚状堆積物の生成、崩落のメカニズムの相違によるもの？ 棚状堆積物の組成の相違によるもの？

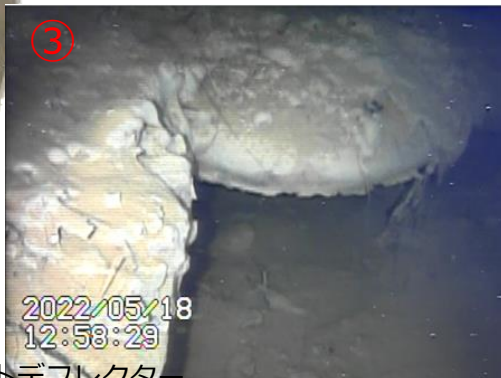
- ①と②の破断面は②の方が厚いものの気孔率はほぼ同等
- ③の破断面は上部からの落下物に覆われており明確には確認できない。
- ①の底面にはつらら/鍾乳石形状あり
- ②、③の底面は比較的滑らか

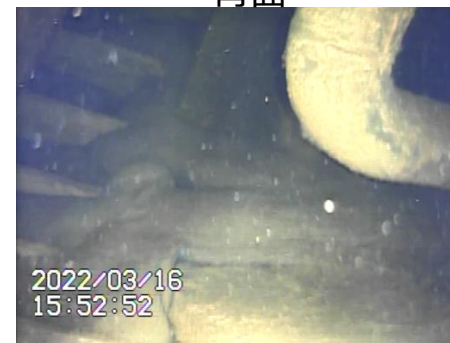
F

- 塊状の堆積物はジェットデフの開口部からベント管（その先はS/C）に向けて流れ込むような形でジェットデフ背面に堆積
