2BDドロッダ下流ケーブルの調査記録 (ケーブル目視点検)

2BDドロワ下流側ケーブルの切り分け調査（１／４）

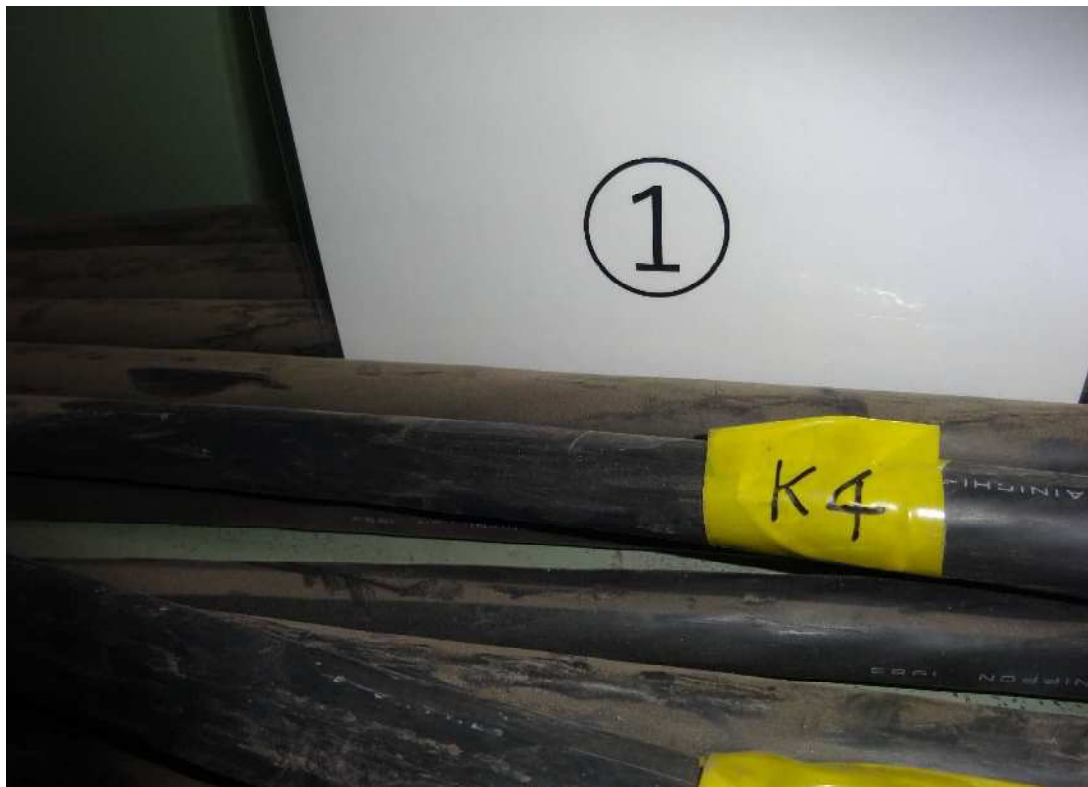
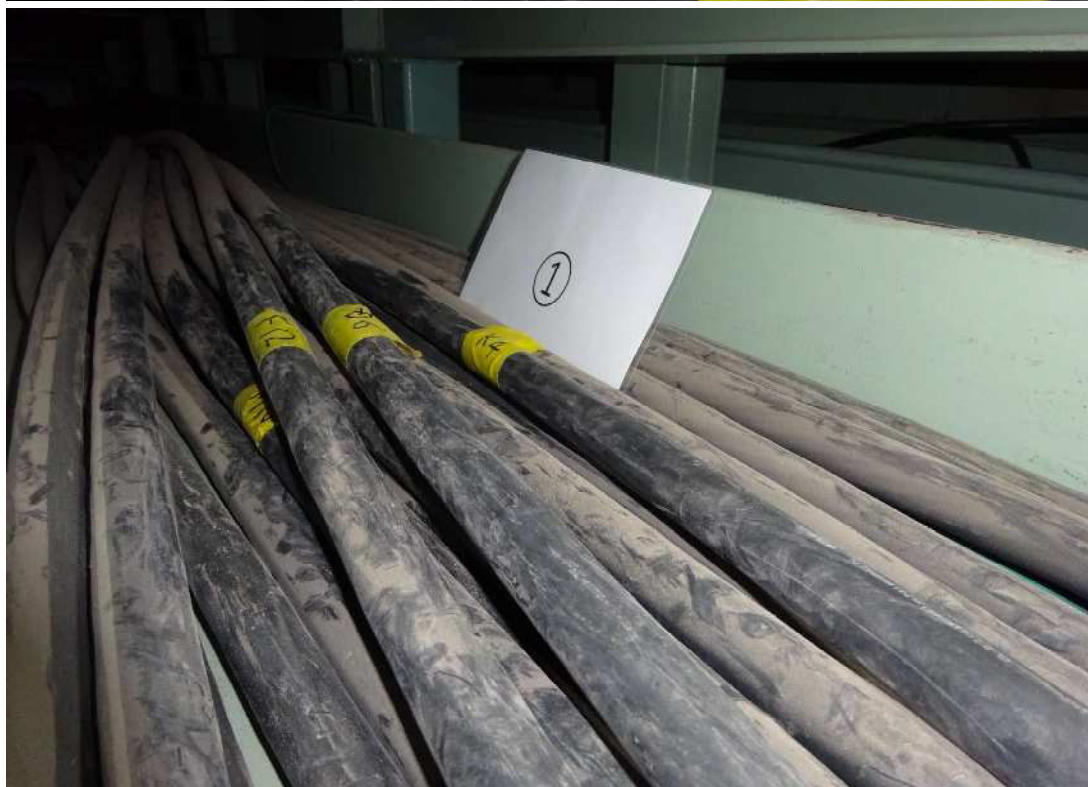
① K-4

外観点検
良

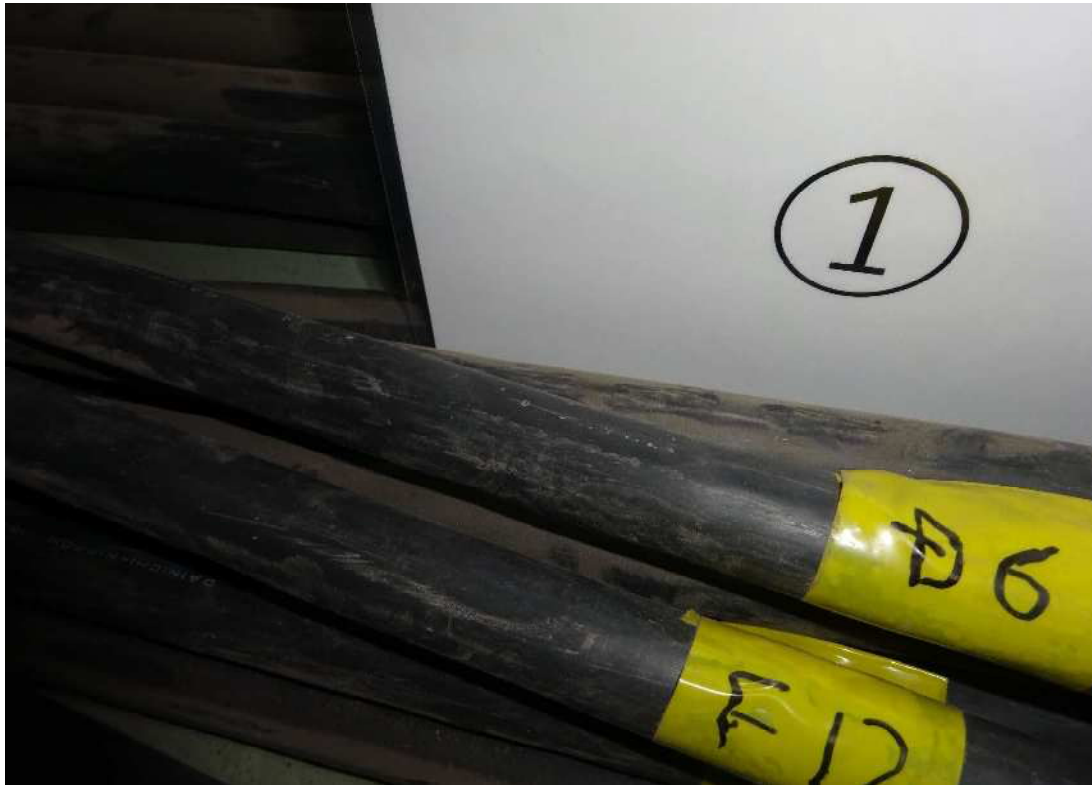
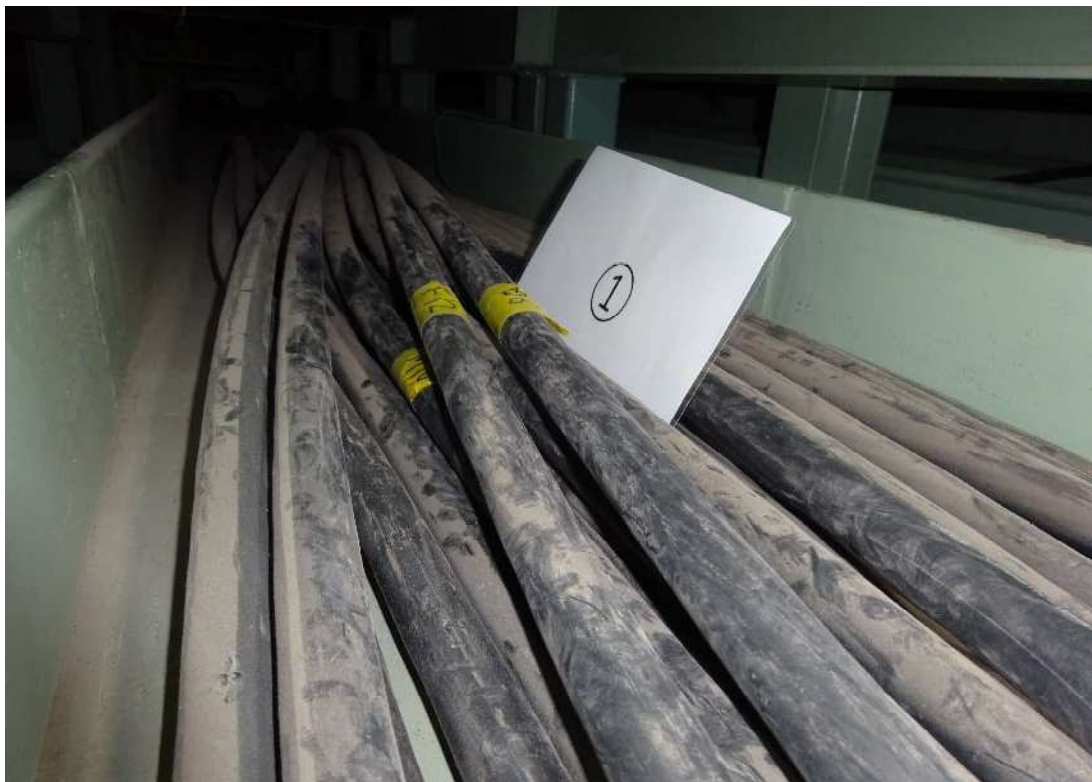
① D-6 外観点検
良

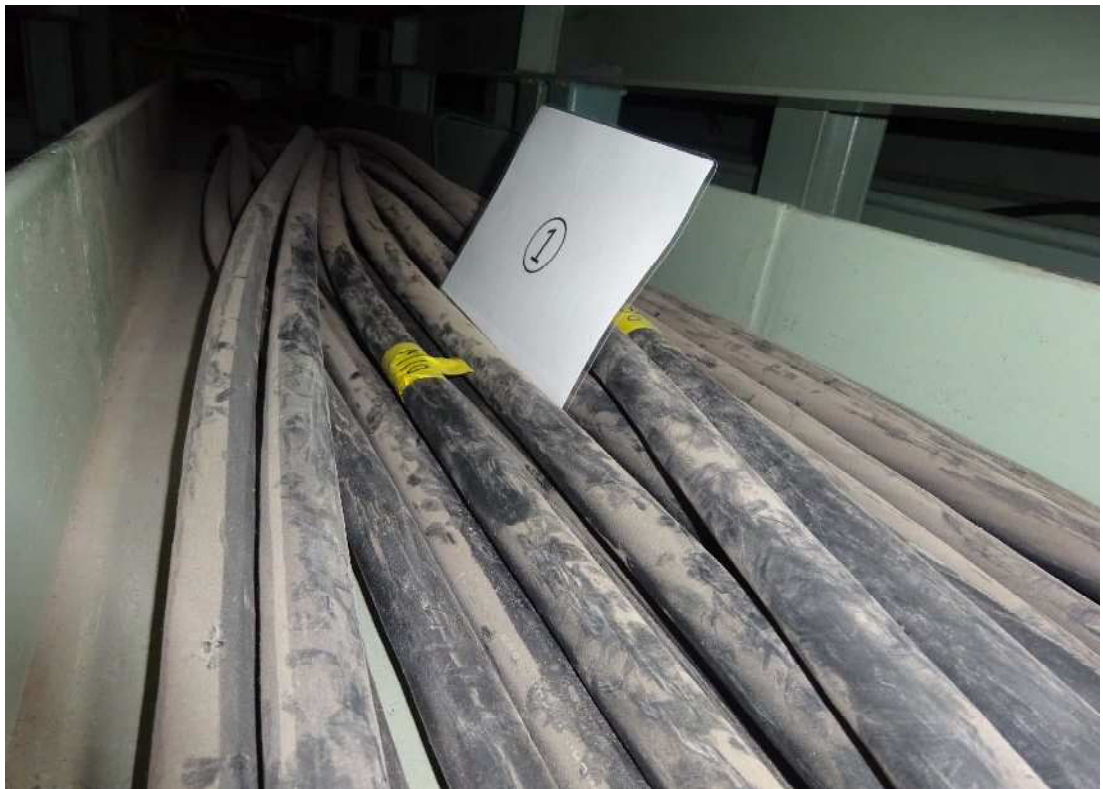
① M-10	外観点検 良	実施日 2023.2.23	実施者 [REDACTED]
--------	-----------	------------------	-------------------

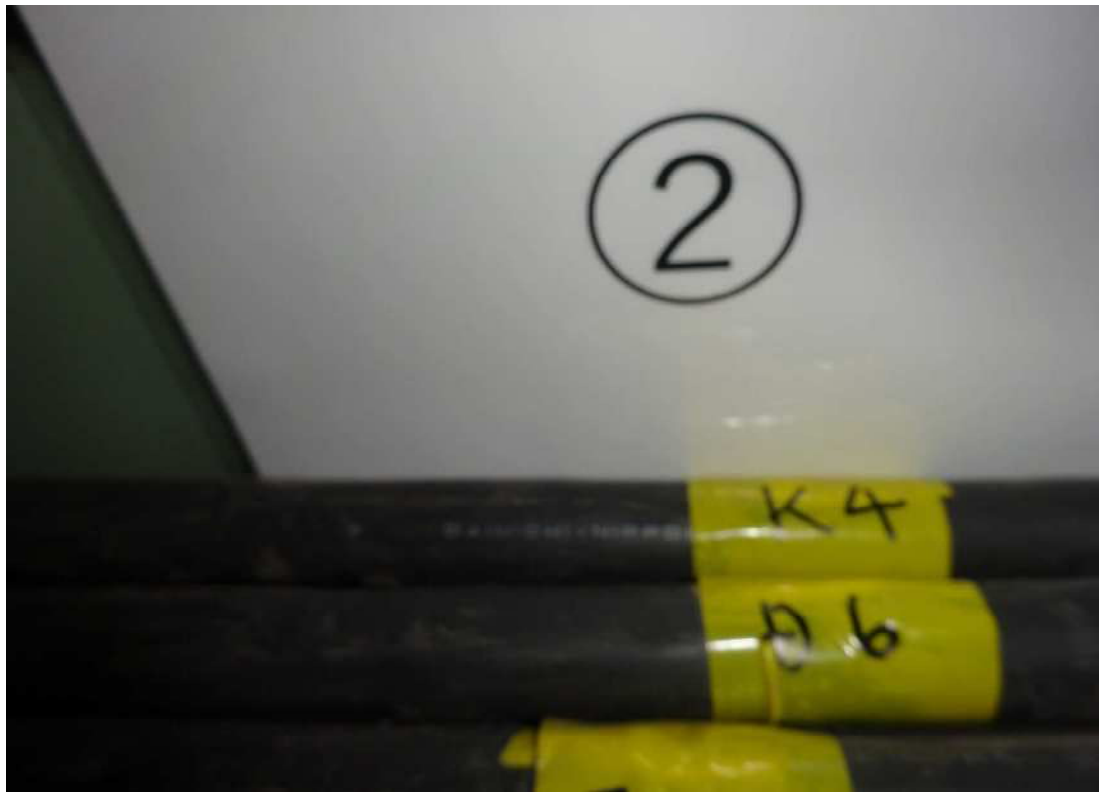
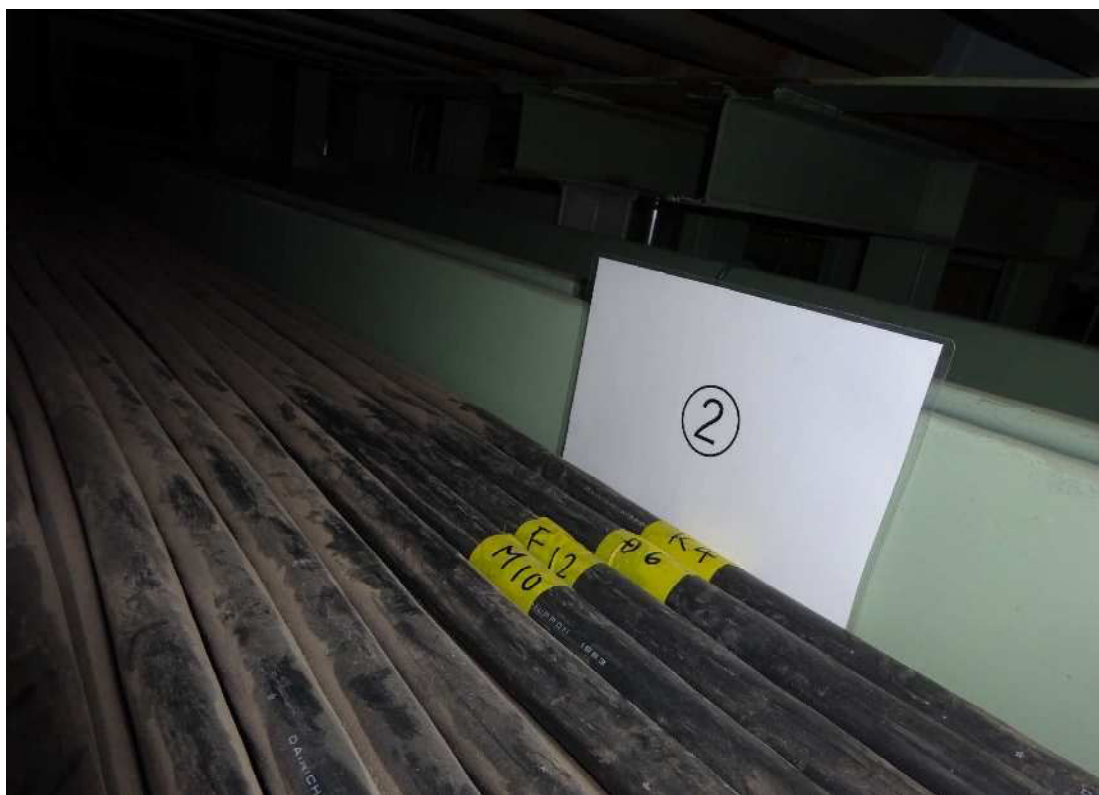
② K-4	外観点検 良	実施日 2023.2.23	実施者 [REDACTED]
-------	-----------	------------------	-------------------

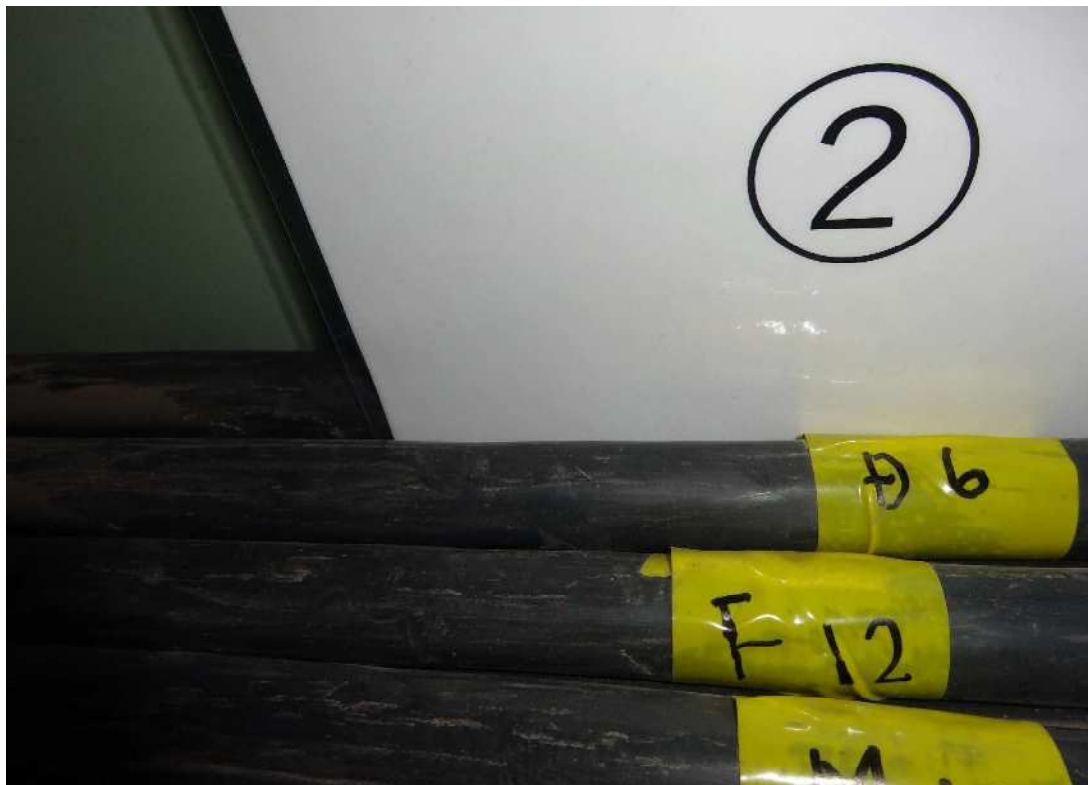
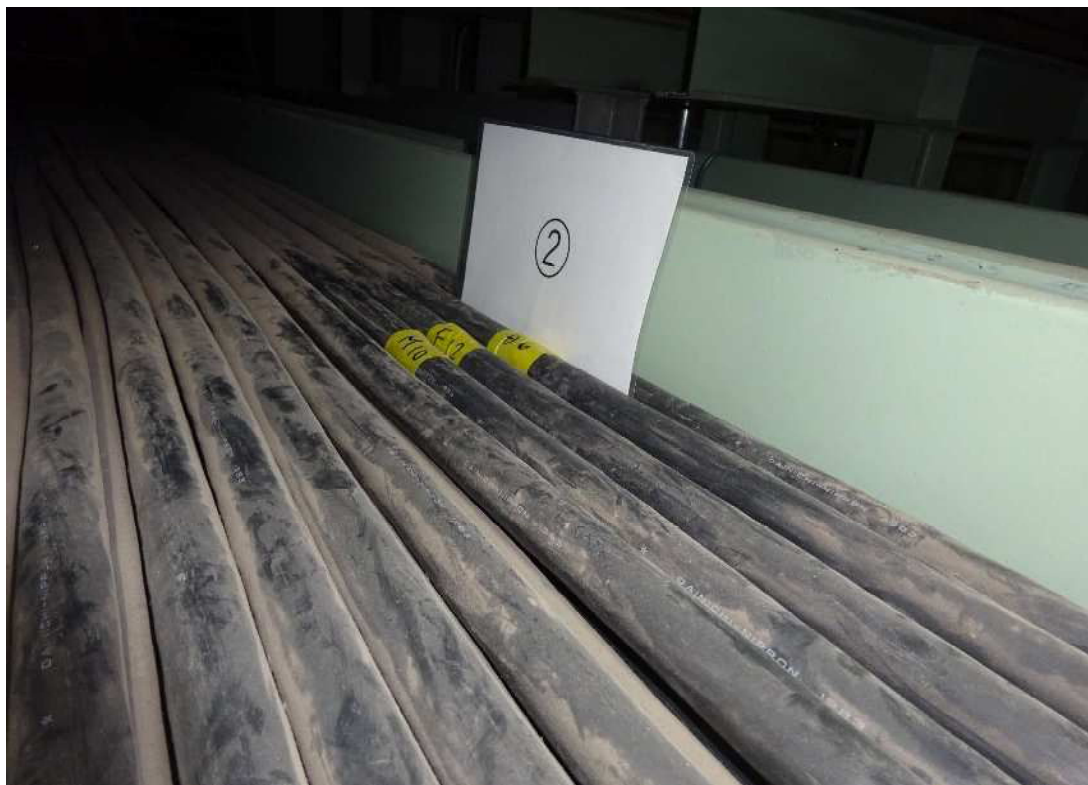
② D-6	外観点検 良	実施日 2023.2.23	実施者 [REDACTED]
-------	-----------	------------------	-------------------

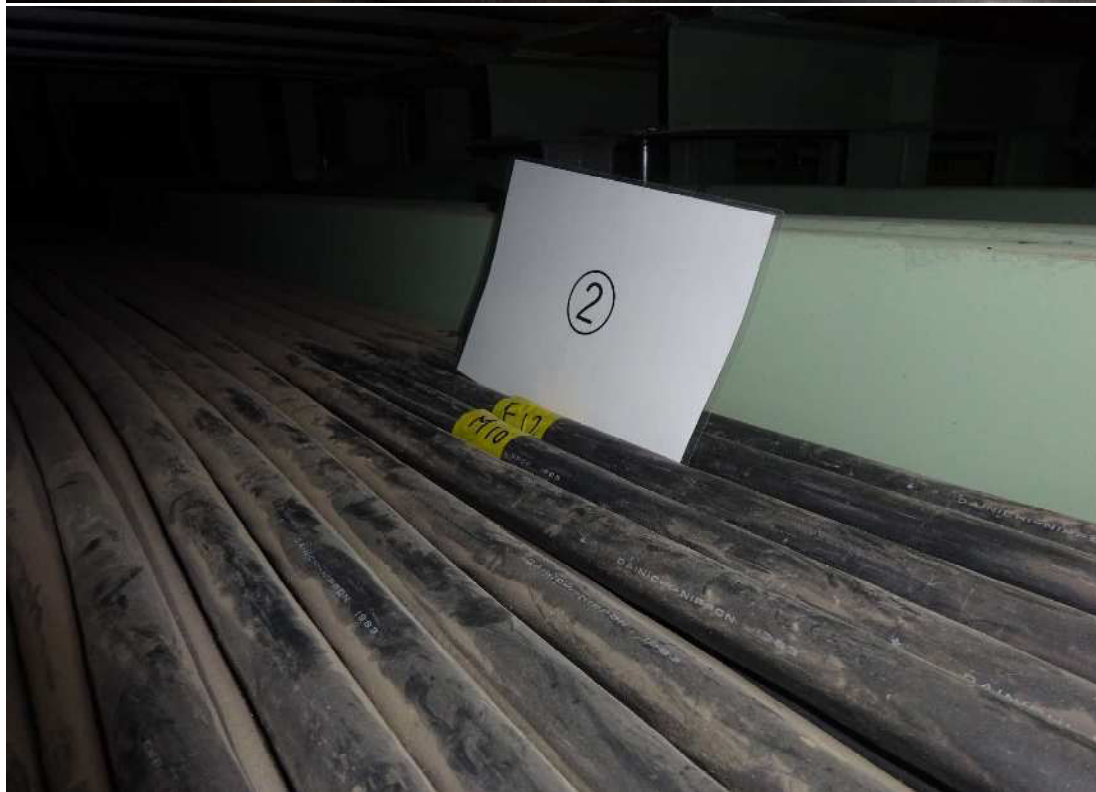
② F-12	外観点検 良	実施日 2023.2.23	実施者 [REDACTED]
--------	-----------	------------------	-------------------

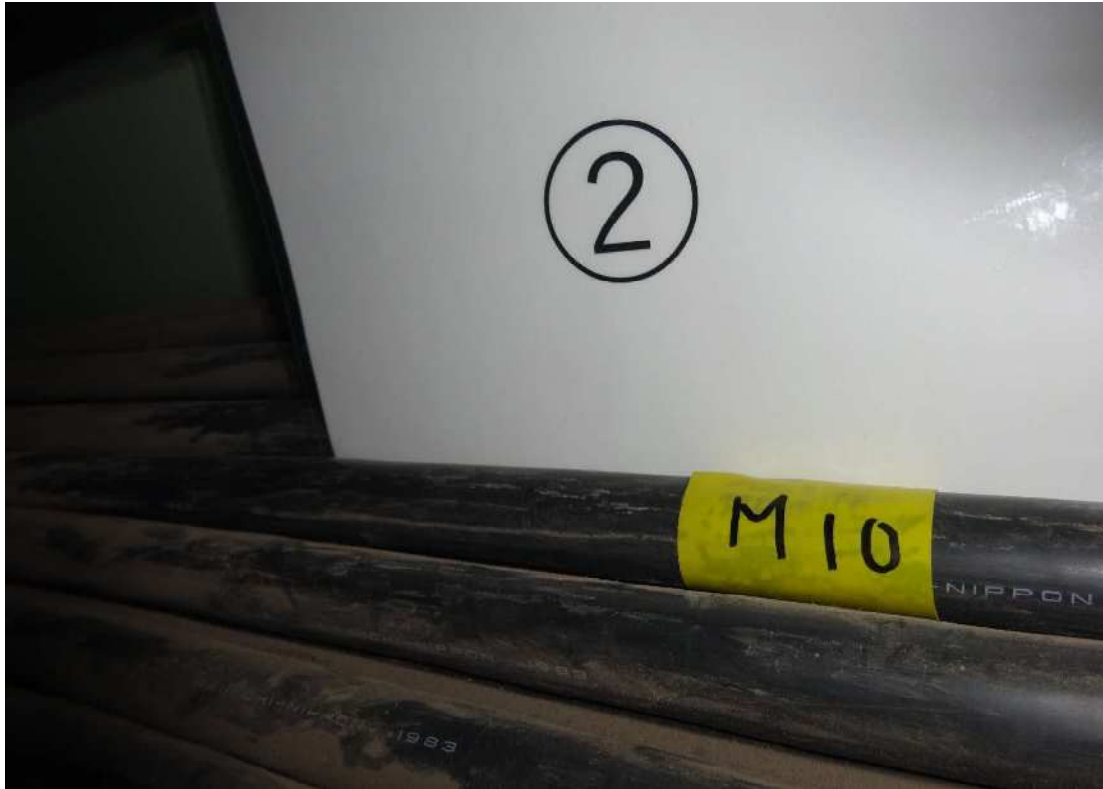
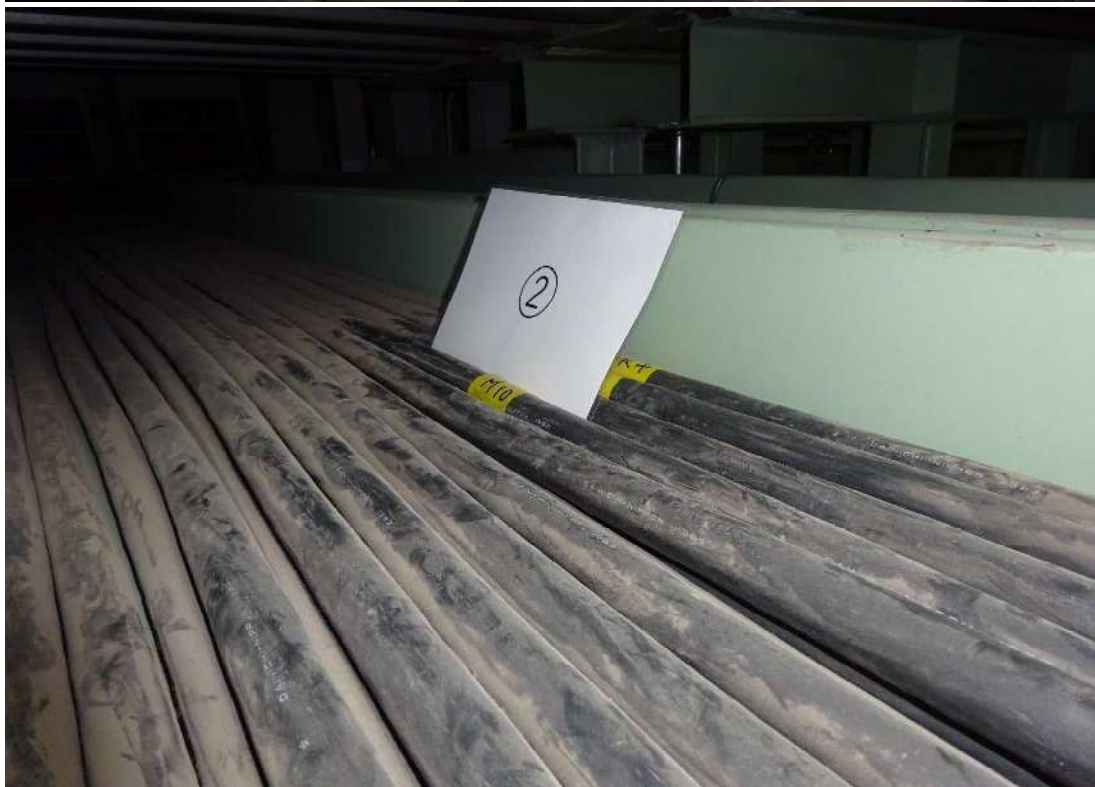
② M-10	外観点検 良	実施日 2023.2.23	実施者 [REDACTED]
--------	-----------	------------------	-------------------

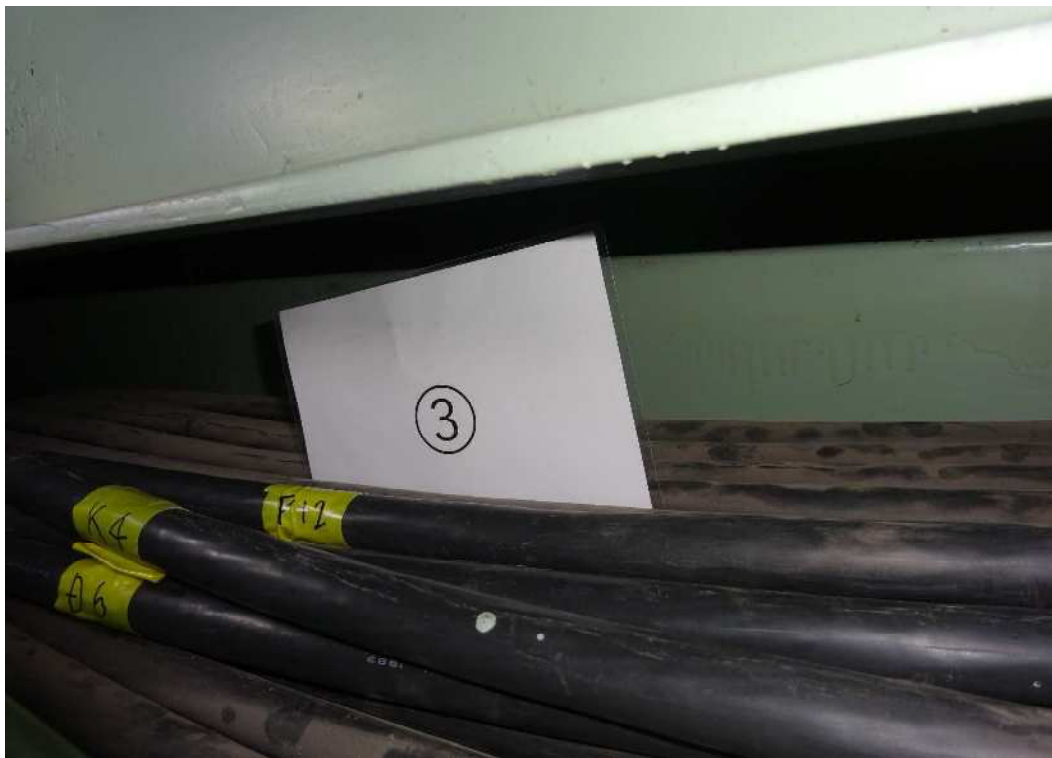
③ F-12	外観点検 良	実施日 2023.2.23	実施者 [REDACTED]
--------	-----------	------------------	-------------------

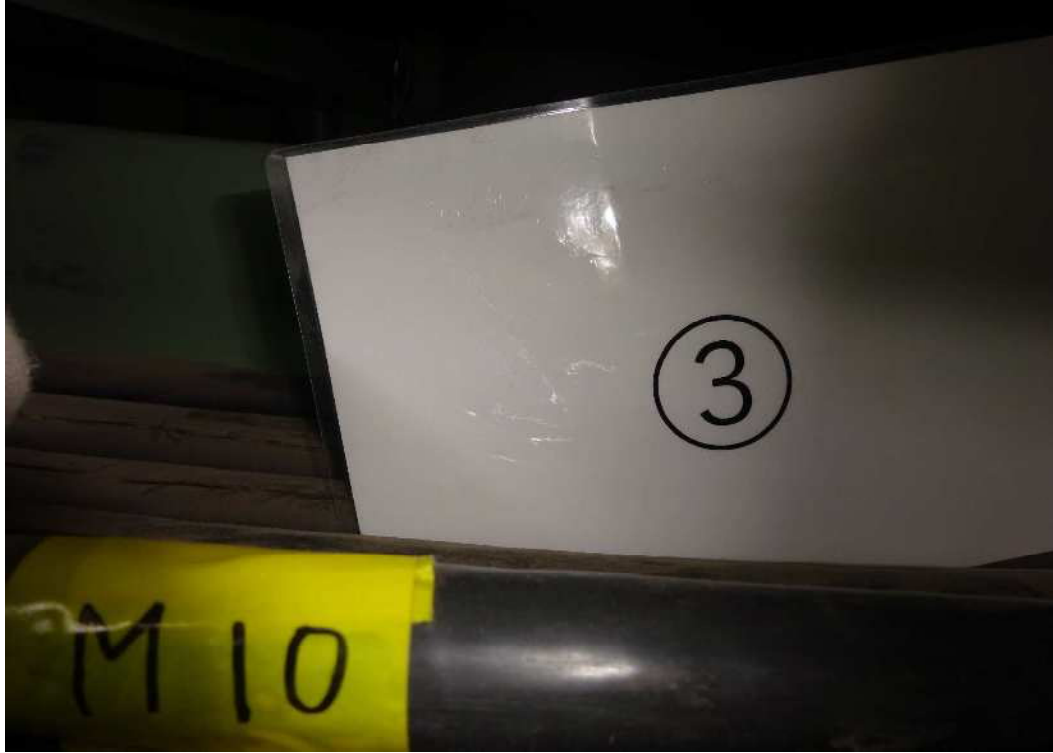
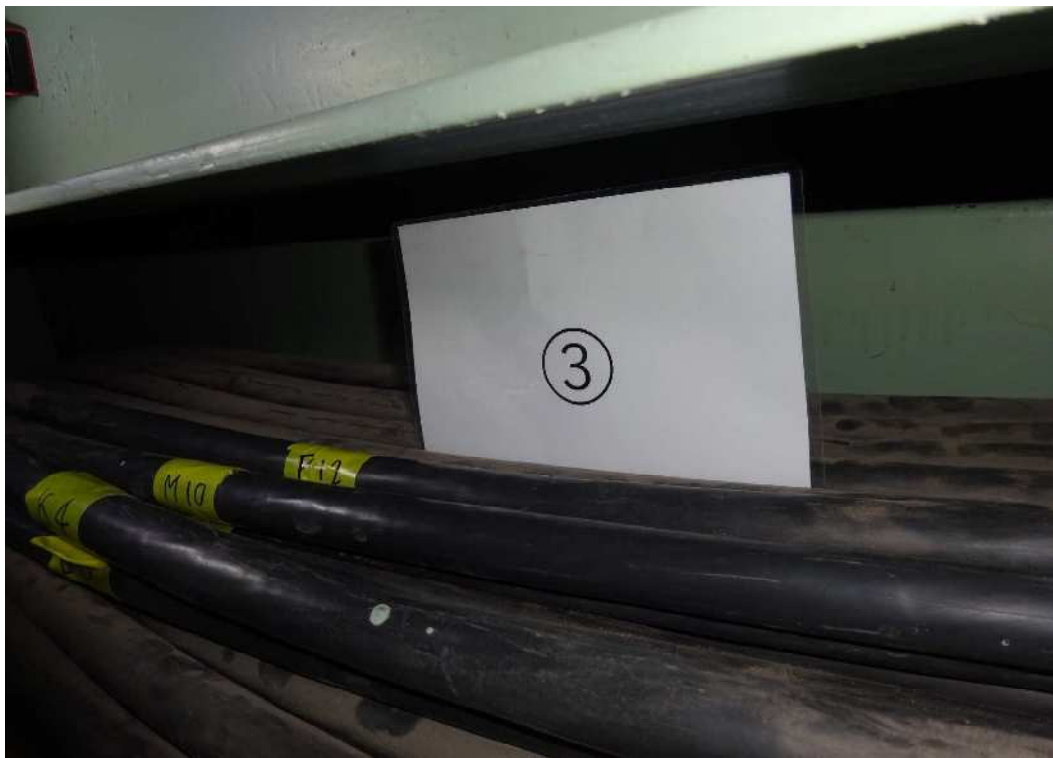
③ M-10	外観点検 良	実施日 2023.2.23	実施者 [REDACTED]
--------	-----------	------------------	-------------------

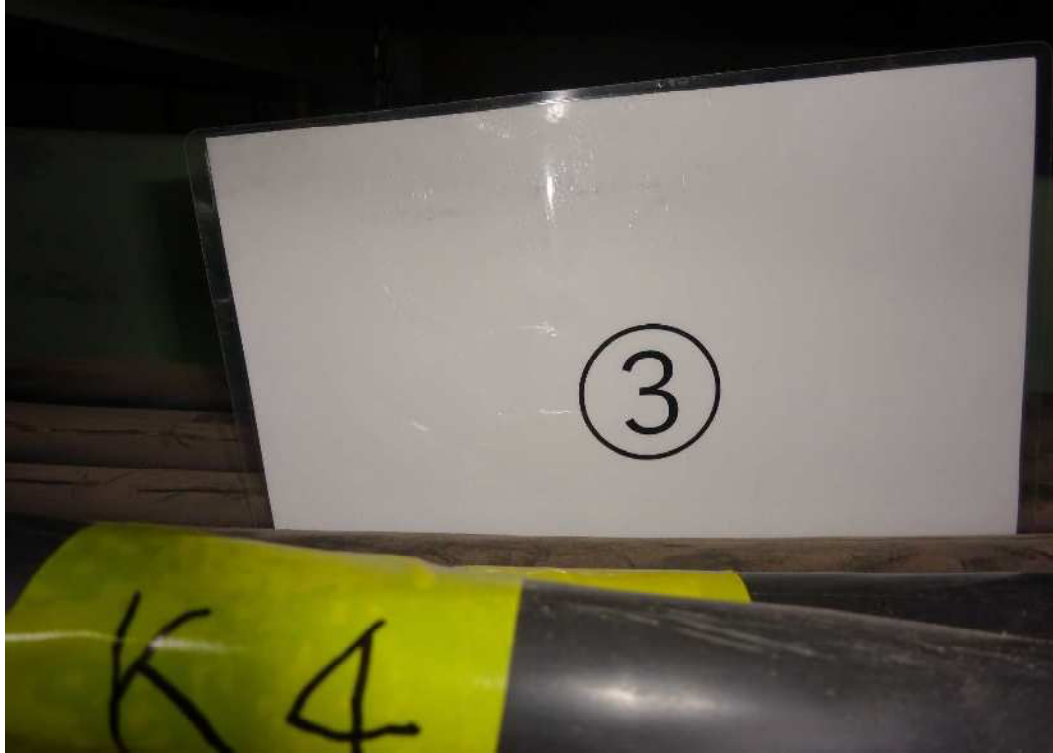
③ K-4	外観点検 良	実施日 2023.2.23	実施者 [REDACTED]
-------	-----------	------------------	-------------------

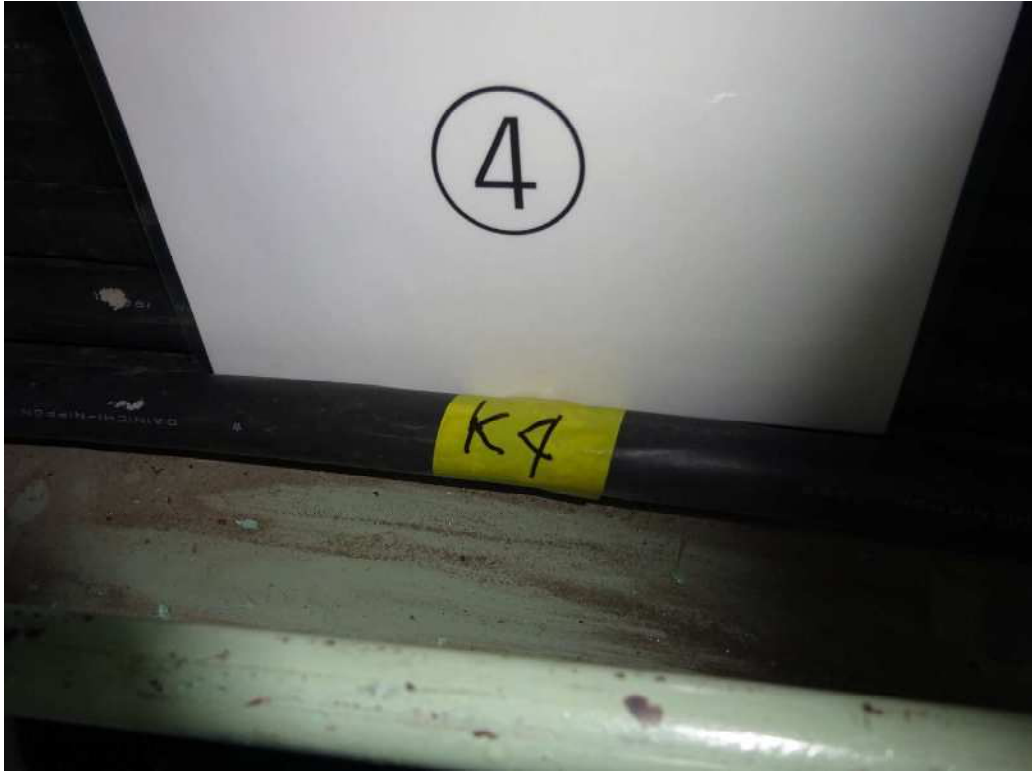
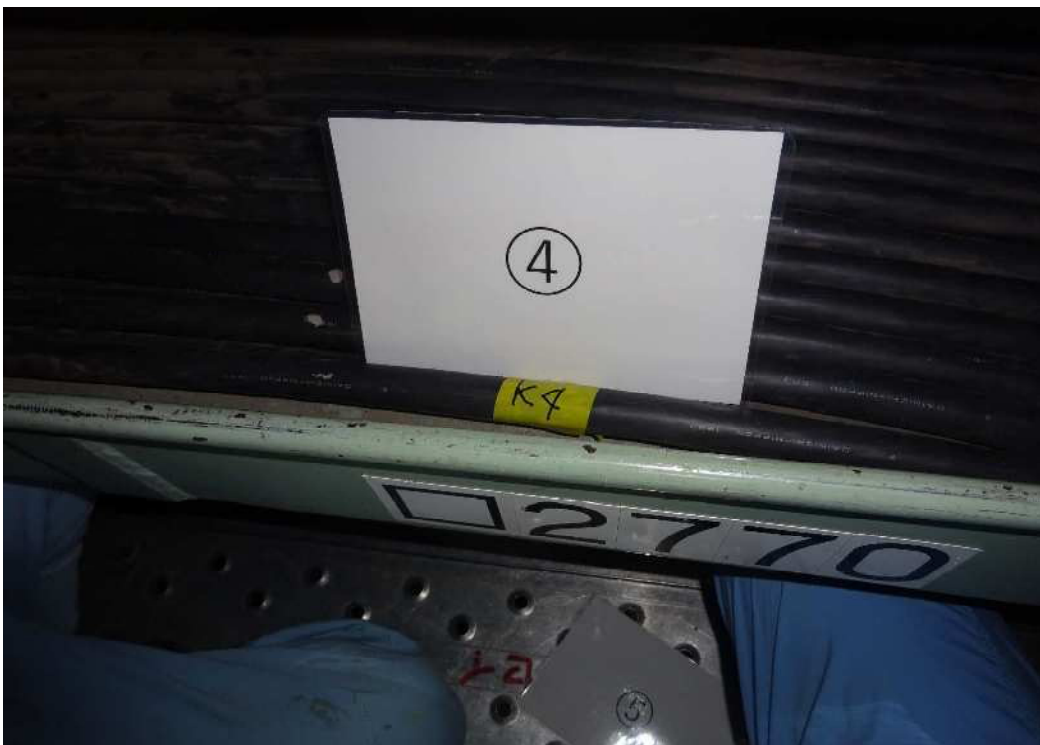
④ K-4	外観点検 良	実施日 2023.2.23	実施者 [REDACTED]
-------	-----------	------------------	-------------------

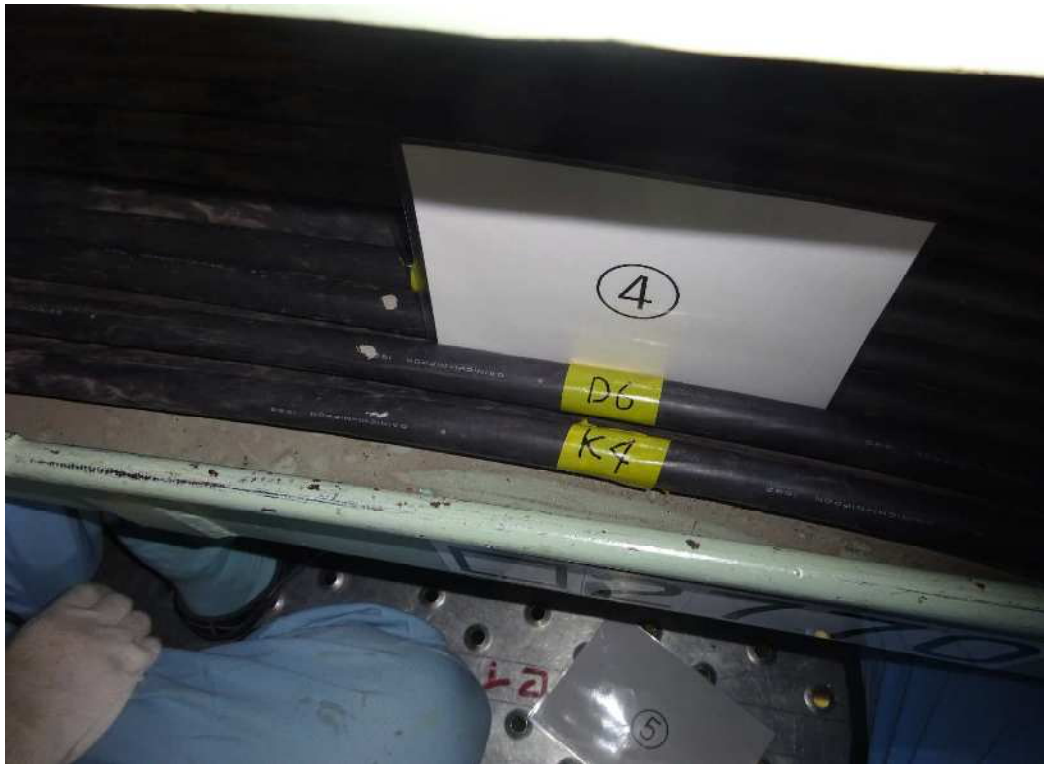
④ D-6	外観点検 良	実施日 2023.2.23	実施者 [REDACTED]
-------	-----------	------------------	-------------------

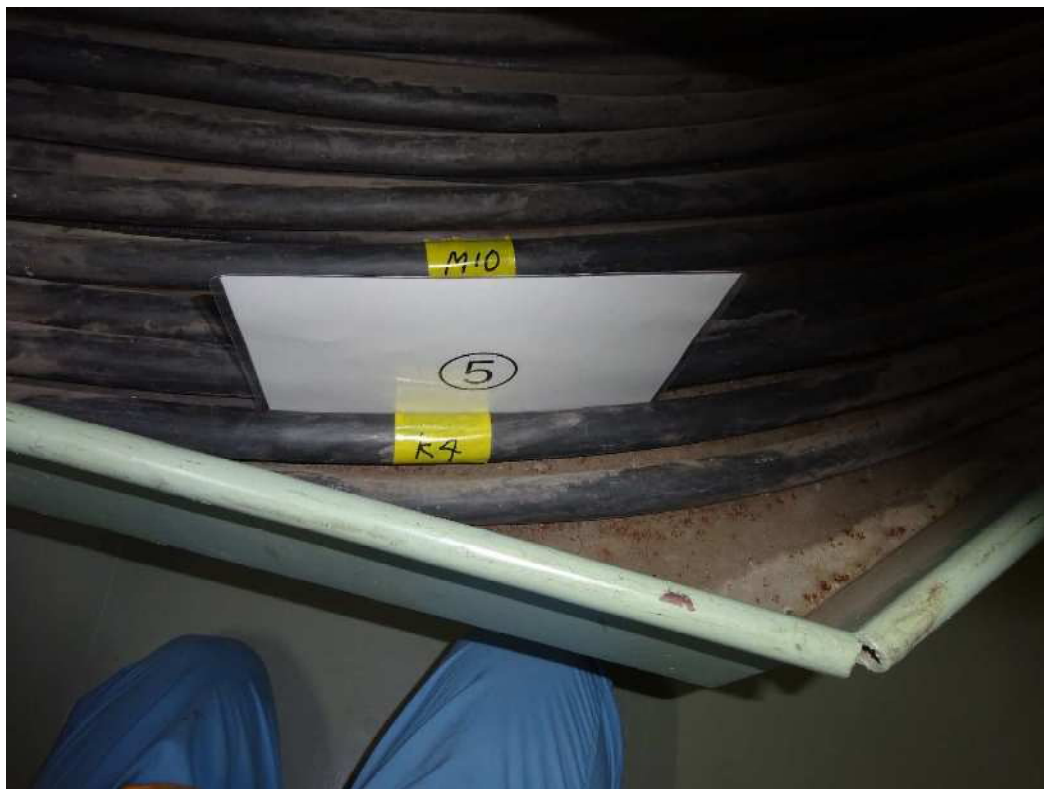
⑤ K-4	外観点検 良	実施日 2023.2.23	実施者 [REDACTED]
-------	-----------	------------------	-------------------

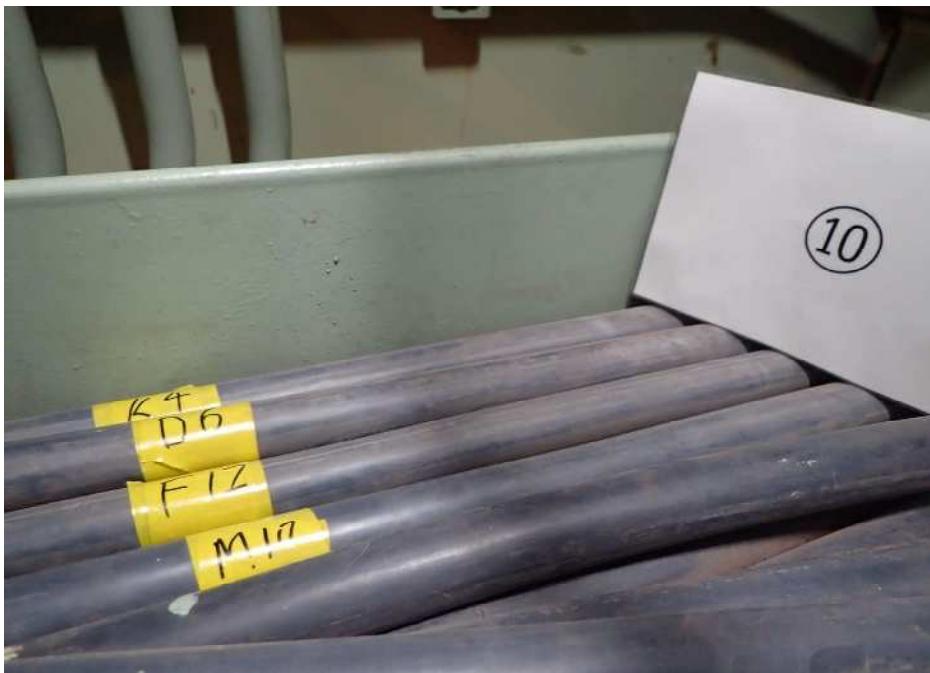
⑩K4

外観点検
良

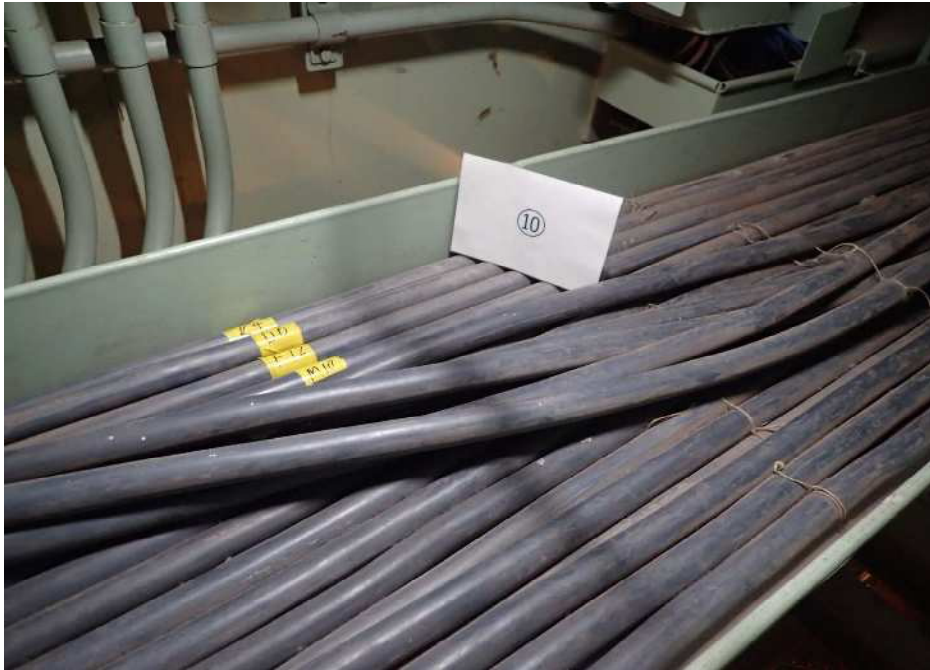
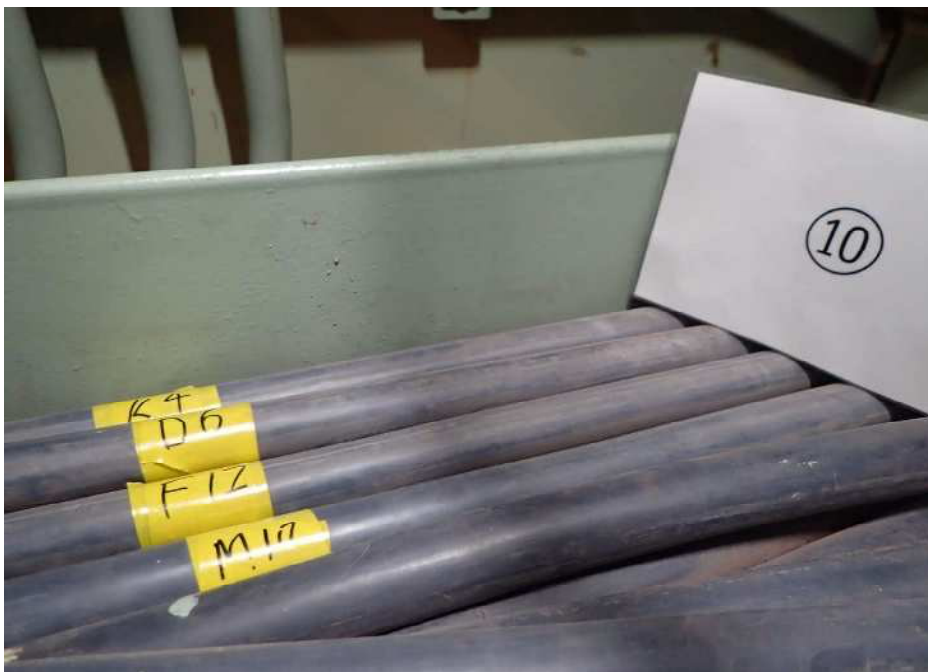
⑩D6

外観点検
良

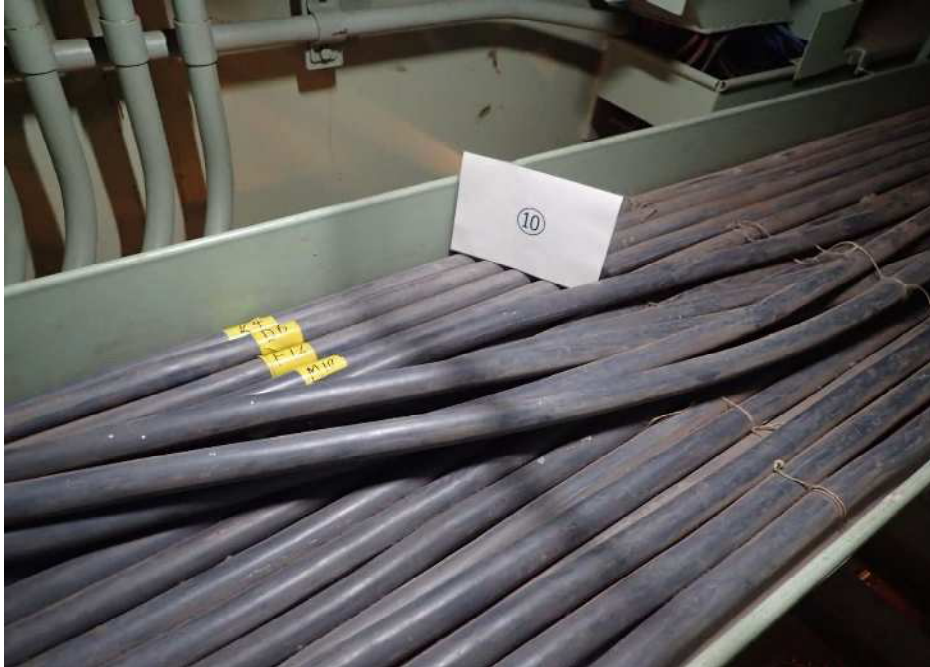
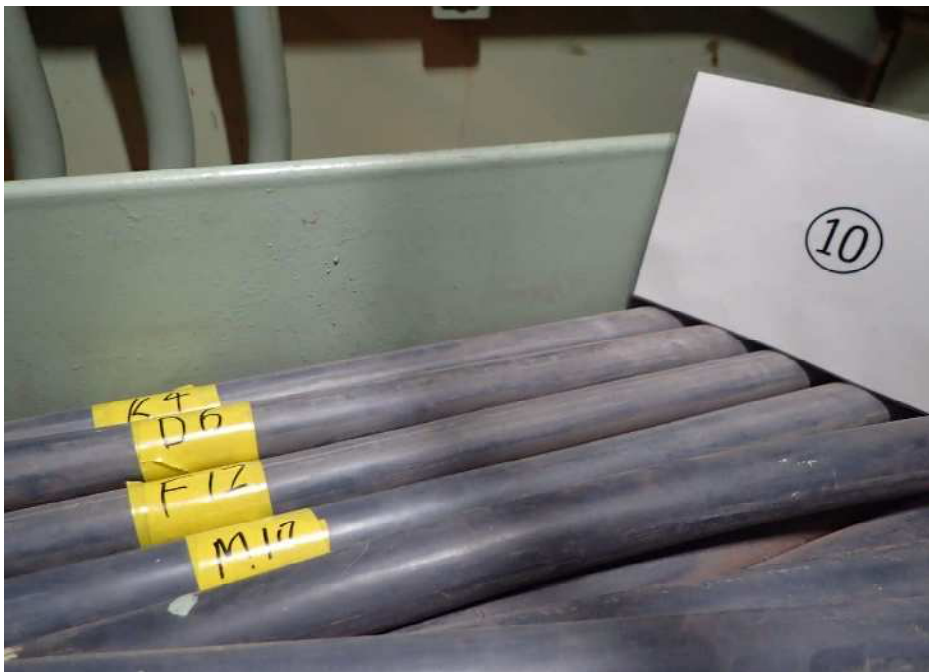
⑩F12

外観点検
良

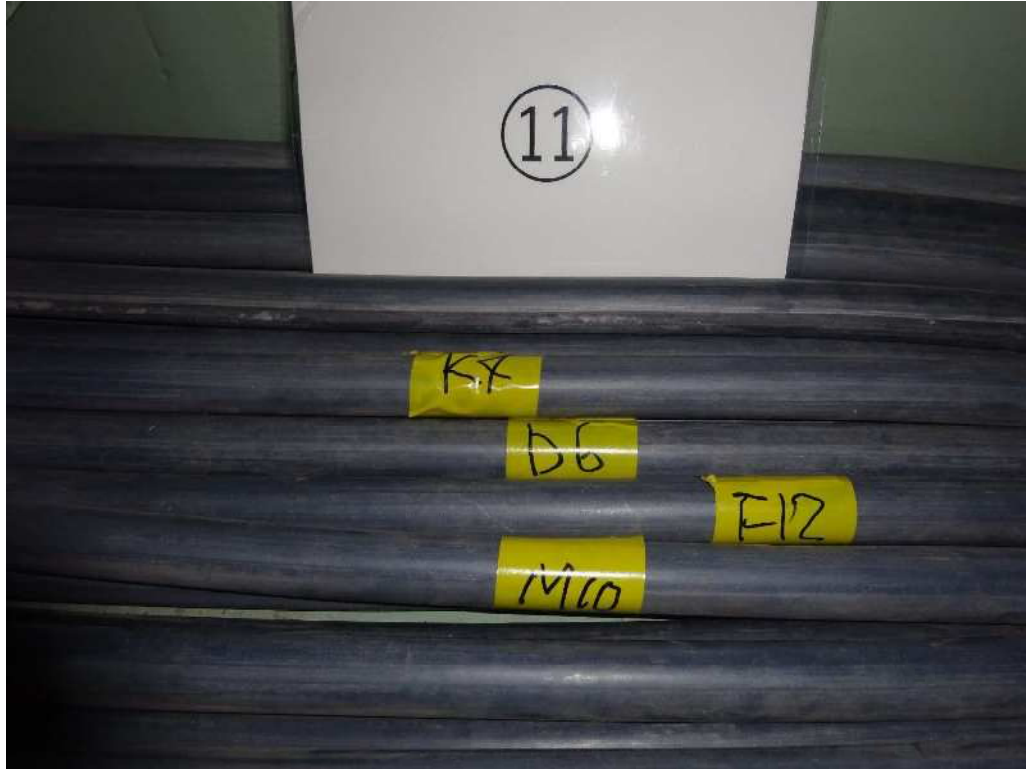
⑪F12	外観点検 良	実施日 2023.2.24	実施者 [REDACTED]
------	-----------	------------------	-------------------

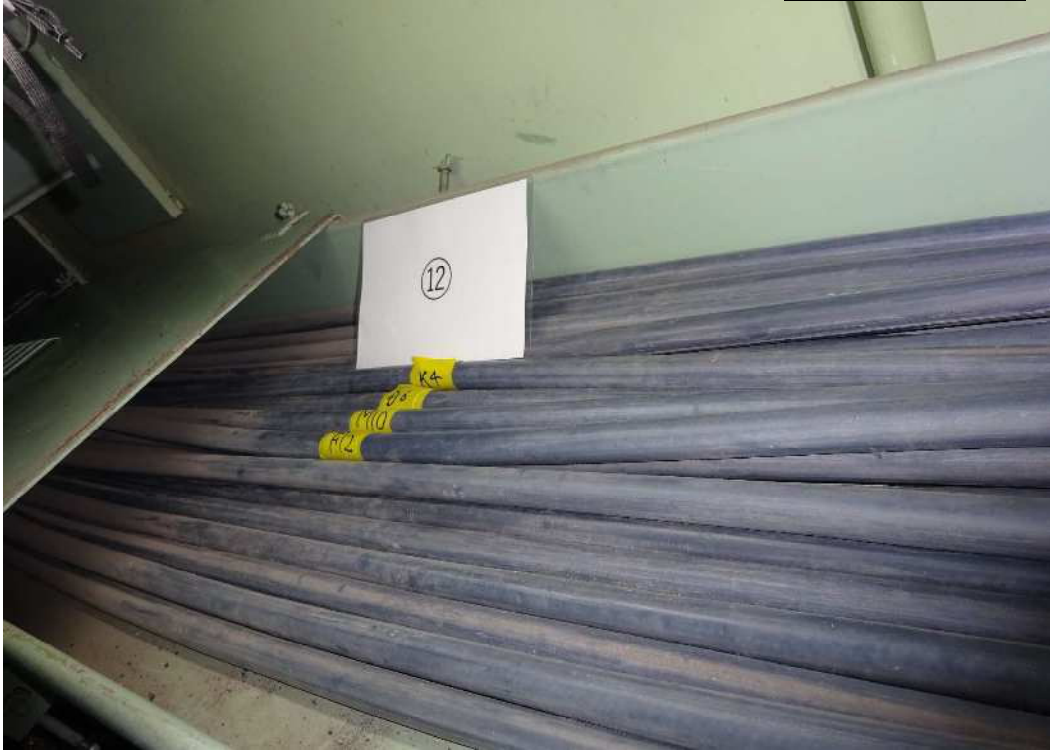
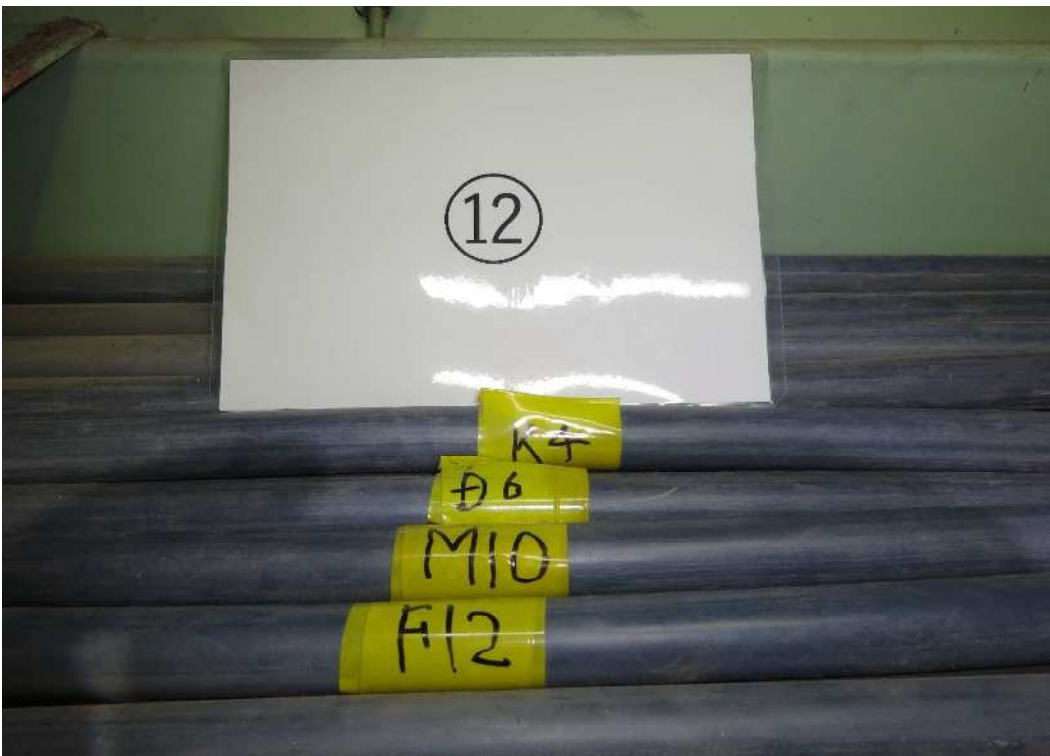
⑫K4	外観点検 良	実施日 2023.2.24	実施者 [REDACTED]
-----	-----------	------------------	-------------------
