2BDドロッダ下流ケーブルの調査記録 (ケーブル目視点検)

2BDドロワ下流側ケーブルの切り分け調査（１／４）

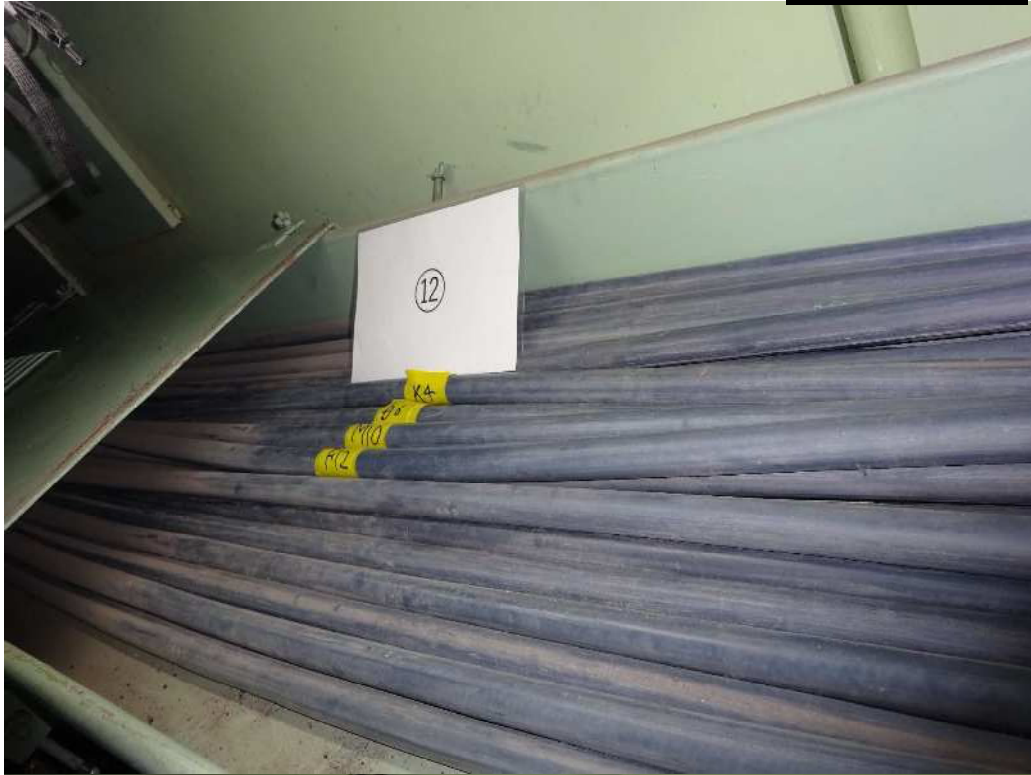
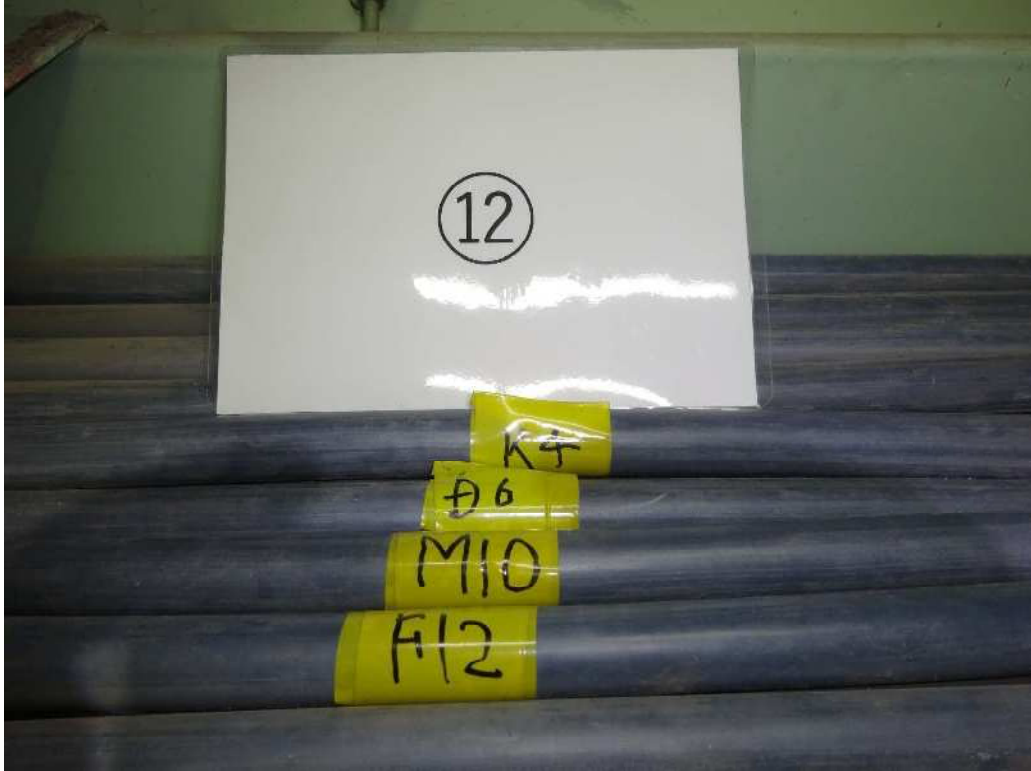
⑫F12	外観点検 良	実施日 2023.2.24	実施者 [REDACTED]
------	-----------	------------------	-------------------
