1号機 原子炉格納容器内部調査の状況について

2023年5月22日

技術研究組合 国際廃炉研究開発機構
東京電力ホールディングス株式会社

1. 1号機PCV内部調査の概要

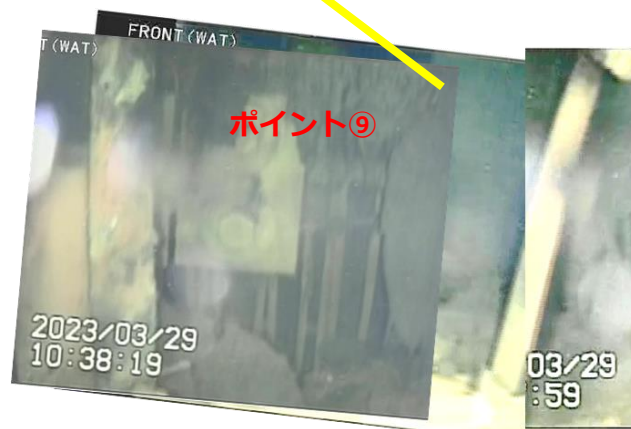
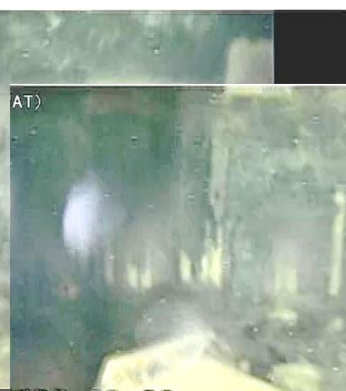
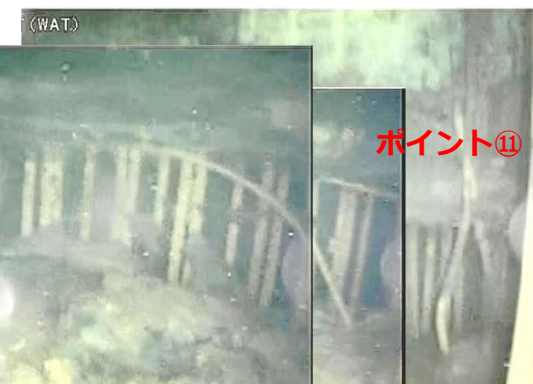
- 調査箇所⑧、⑨、⑩については、ROVが到達できなかったものの、調査箇所⑤にて撮影した映像や、ROVが遊泳中に撮影した映像からペDESTAL基礎部の状態を確認 <写真1,2>
- 確認した基礎部の状態は他の調査箇所と似ている状態であり、ペDESTAL内側下部のコンクリートが一部消失している箇所には配筋を確認 <写真1,2>
- 配筋より奥については、一部（調査箇所⑦）においてインナースカートに至るまでのコンクリートの消失を確認 <P28_写真5参照>

写真2. ポイント⑨、⑩ペDESTAL基礎部
画像処理：東京電力ホールディングス(株)

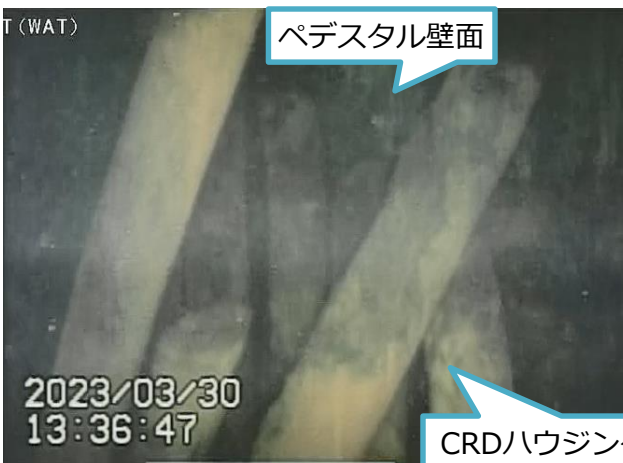
- ペDESTAL内底部には、CRDハウジング以上に大きな構造物は確認されず、CRD交換機については本体は確認されず、CRD交換機レール・車輪を部分的に確認 **<写真1,2>**
- ペDESTAL内底部には、床面全域にわたり高さ1 m未満の堆積物があり、CRDハウジング等の上部の構造物が部分的に落下しているのを確認 **<写真2,3>**

写真2. CRDハウジングと思われる構造物

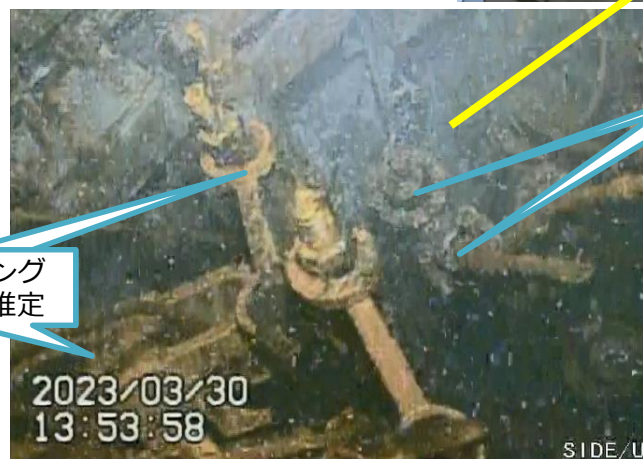
- ペDESTAL上部にはCRDハウジング、CRDハウジングサポートを確認。一部は正規位置より下方に位置していることを確認(ペDESTAL底部に落下しているものもあり) <写真1,2>
- 下方に位置しているCRDハウジングは原形を留めており、溶融物が固化したと思われる塊が付着している箇所がある <写真2>
- 今回映像データを取得した、調査ポイント⑦の周辺においては、本来は映るはずの場所にCRDハウジングと思われる構造物からの反射がなく、一部が黒い空間のように見える箇所がある。この領域はCRDハウジングが脱落し、その上部にあるRPV底部に穴が開いている可能性が示唆される。 <写真2>

写真1. CRDハウジングサポートと思われる構造物

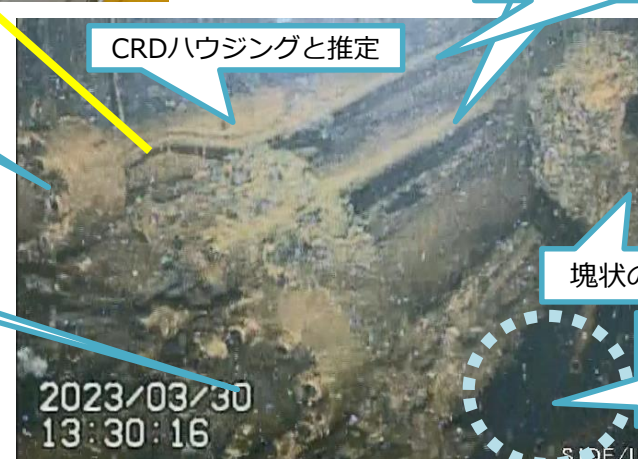
写真2. CRD関連と思われる構造物

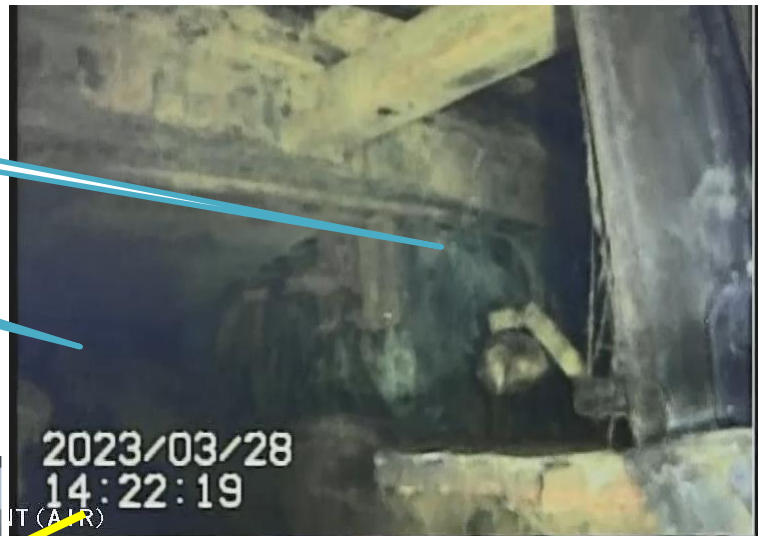
写真3.ペDESTAL開口部右上側壁面部

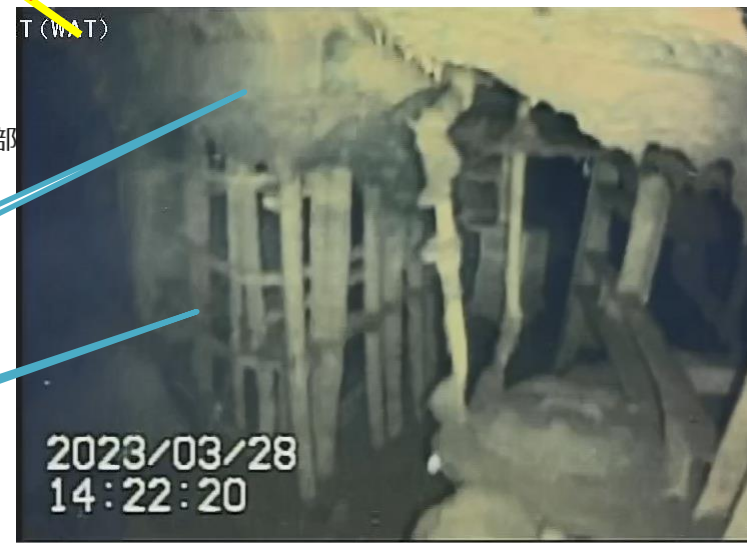
写真4.ペDESTAL開口部右下側壁面部

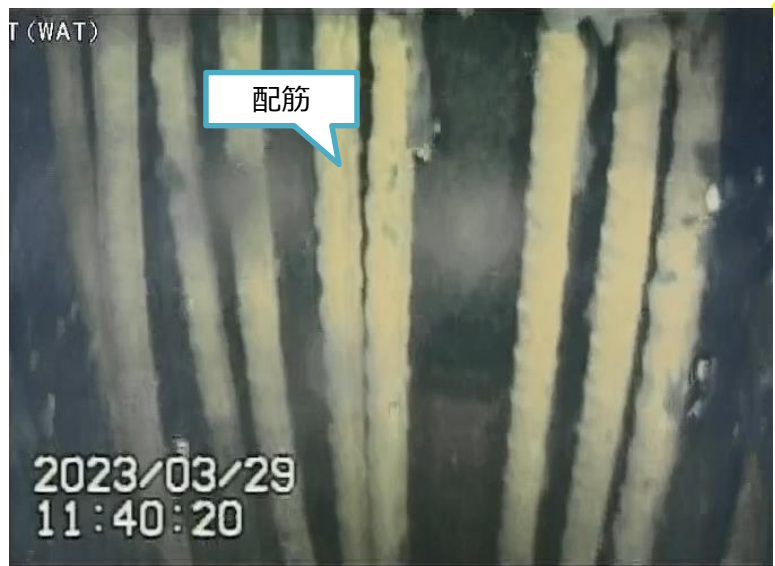
写真2.ペDESTAL内壁面部(下部)

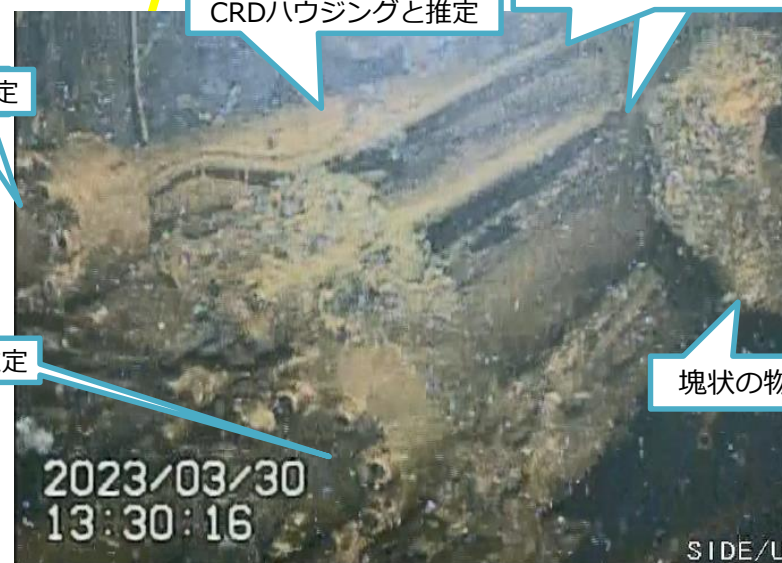
写真3. CRD関連と思われる構造物 (上部監視カメラで気中を撮影)

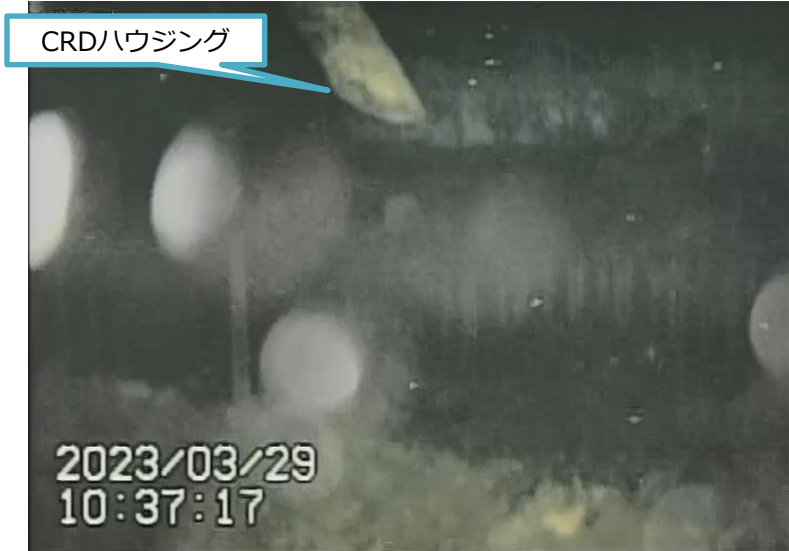
写真1 ペDESTAL内中心部で確認されたCRDハウジング (水中)
